IT - INSTRUÇÃO DE TRABALHO

IT – 03

INSTRUÇÃO DE RETRABALHO
PARA PAINÉIS

Este documento consiste em instruir os retrabalhos que serão realizados na recuperação dos painéis danificados pelas interpéries durante o período de paralização da obra da Creche Spinelli.

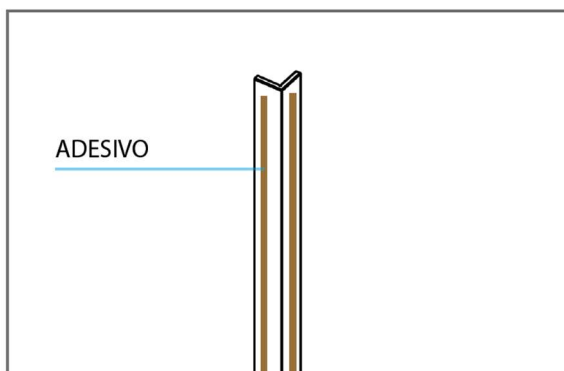
Estes painéis são os que estão em melhor estado de conservação, pois antes da paralização foi realizada de forma parcial a calafetação, ou estão faltando somente a instalação das cantoneiras e acabamento dos pilares conforme imagens a seguir.

Aplicar adesivo nas cantoneiras e instalar em todos os cantos sem acabamento.

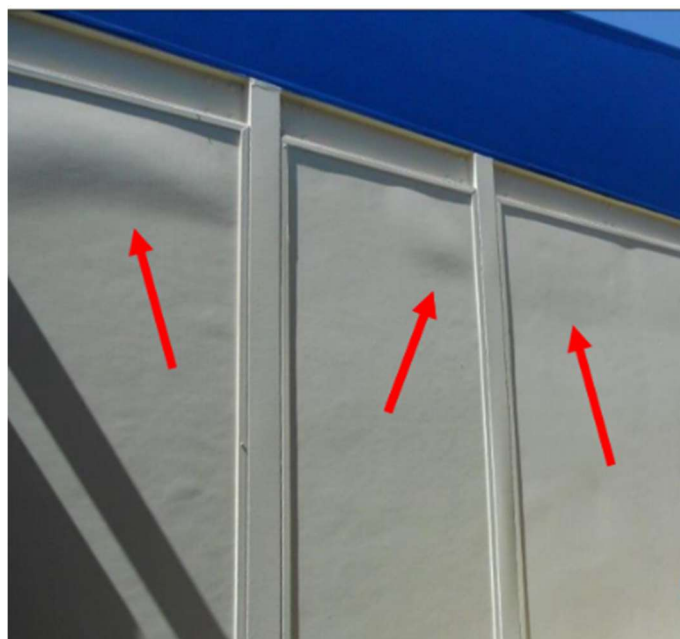
Este processo requer a recuperação parcial dos painéis, pois se trata de painéis com bolhas, mas que sua fibra não apresenta deformidade suficiente para ser totalmente removida. Foram mapeadas uma a uma e poderá ser utilizado os projetos de recuperação das paredes (representado na cor amarela, dos anexos desta IT 03).

As paredes com bolhas deverão ser furadas em alguns pontos de forma a ultrapassar somente a camada do painel de fibra, onde será introduzido o silicone adesivo Pu40 selante de poliuretano para preenchimento do vazio entre o gesso e a chapa de fibra, após este processo realizar a prensagem do painel com madeira de forma a nivelar a totalmente a superfície até o tempo de cura ser finalizado (8hs).

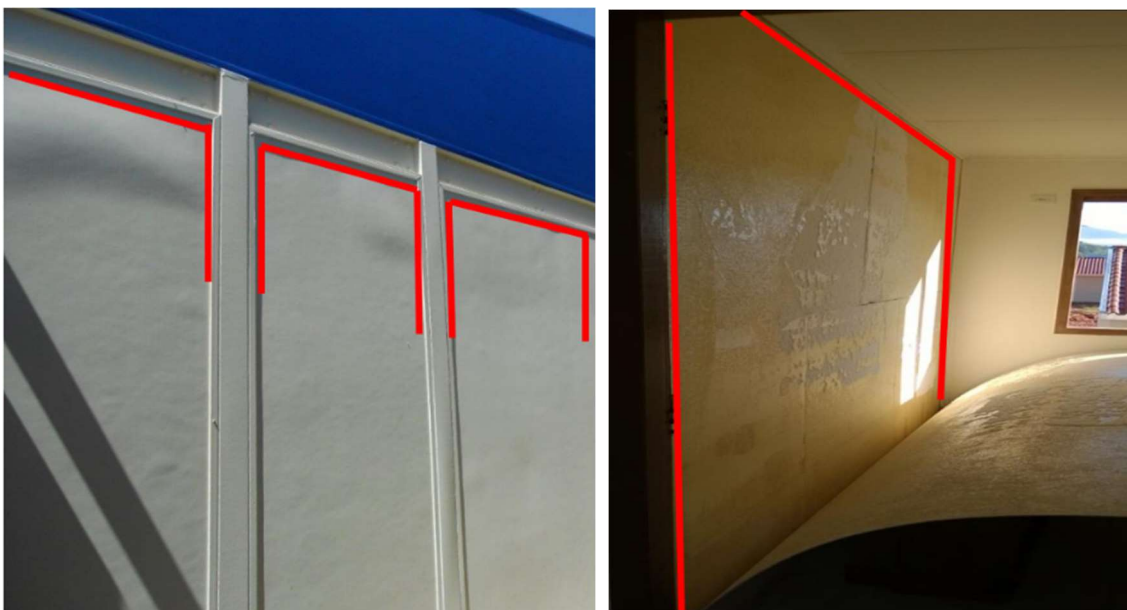
A recuperação dos painéis do nível C são os que mais sofrerão alterações na sua estrutura do projeto original, pois estes estão com a fibra totalmente deformada, não sendo possível recuperar, uma vez que a deformidade não permitirá uma superfície lisa e homogênea novamente.

As camadas internas das paredes formadas pelo gesso acartodano, devido a umidade sofrida, não são passíveis de reaproveitamento, sendo necessário remover todas as partes que estão em processo de deterioração e descartá-las, assim como as placas fibras que serão descartadas de acordo com as normas de descartes de resíduos do município.

Desta forma, o primeiro passo é recortar a fibra rente aos pilares, de modo a facilitar o acabamento após a troca da superfície conforme imagem a seguir, este corte deve abranger toda a área dos locais afetados pela umidade, sendo necessário cortar a chapa de fibra e o gesso. **Não cortar o EPS (Isopor®).**

Deve-se utilizar serra circular manual, regular a altura da serra da máquina. (O corte não deve ser superior a 15 mm de profundidade).

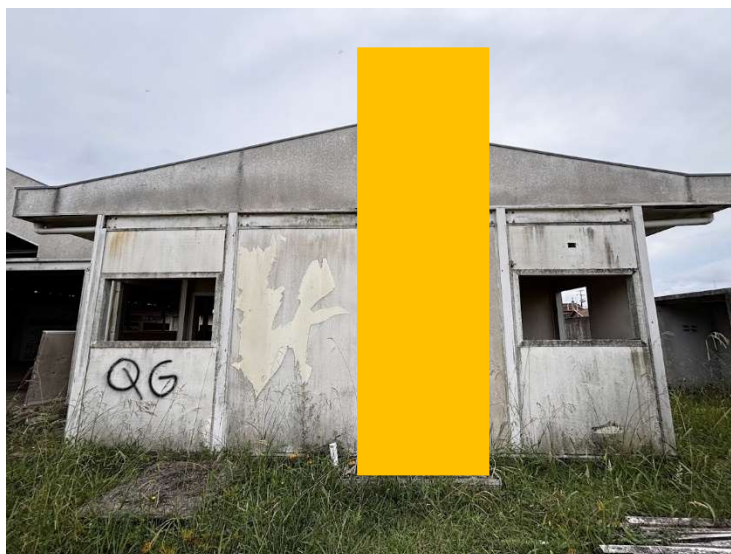
Neste formato foi identificado somente dois locais nas inspeções realizadas, o primeiro se trata do fechamento do duto de exaustão da cozinha bloco de serviço, conforme imagem abaixo.

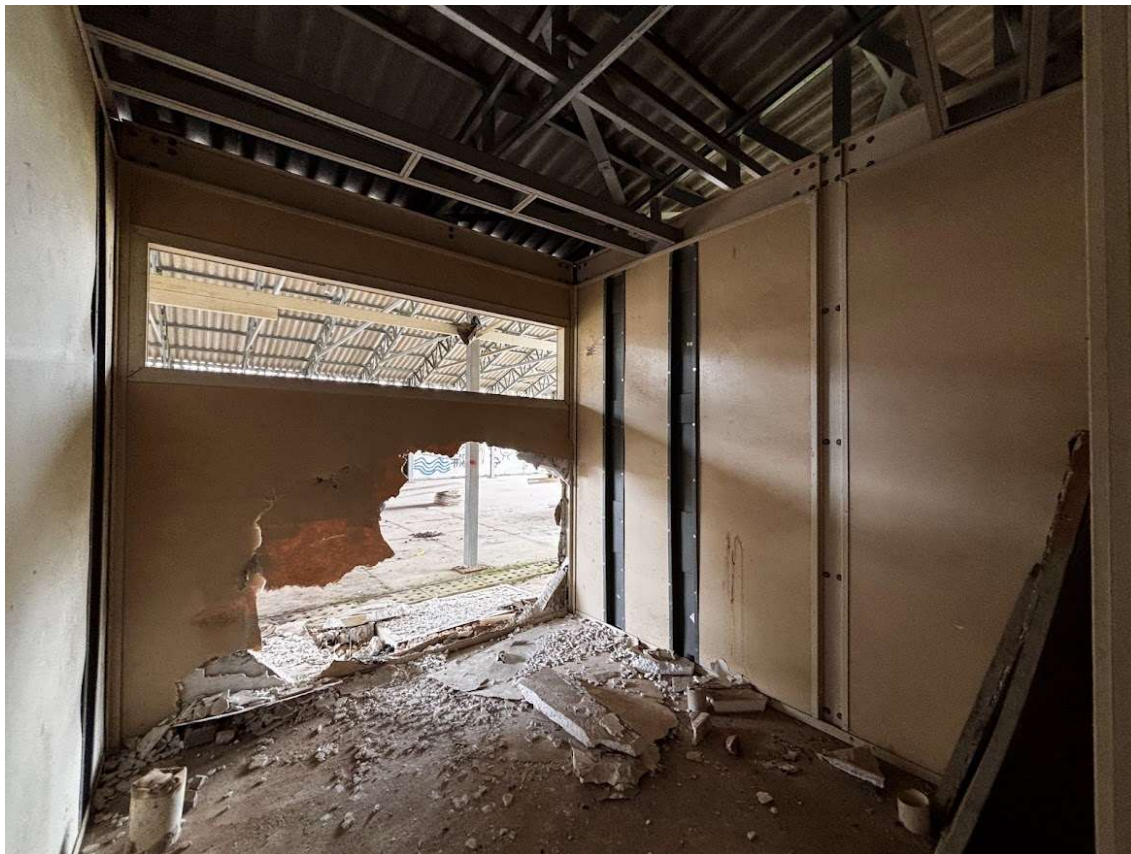
A segunda é a parede do vestiário feminino do bloco de serviço, que foi totalmente destruída pelo vandalismo, não sendo possível restaurar a alma de EPS, e desta forma, se fez necessário realizar o fechamento com sistema steel frame, utilizando perfil metálicos 70mm e placas cimentícias 16mm.

O acabamento desta parede do vestiário segue o mesmo das demais descritas nesta IT 03, o revestimento específico de área molhada está detalhado no Memorial Descritivo da Creche.
