LAUDO DE FISCALIZAÇÃO E CONCLUSÃO DA CONSTRUÇÃO DE AÇUDE ESCAVADO

Açude escavado

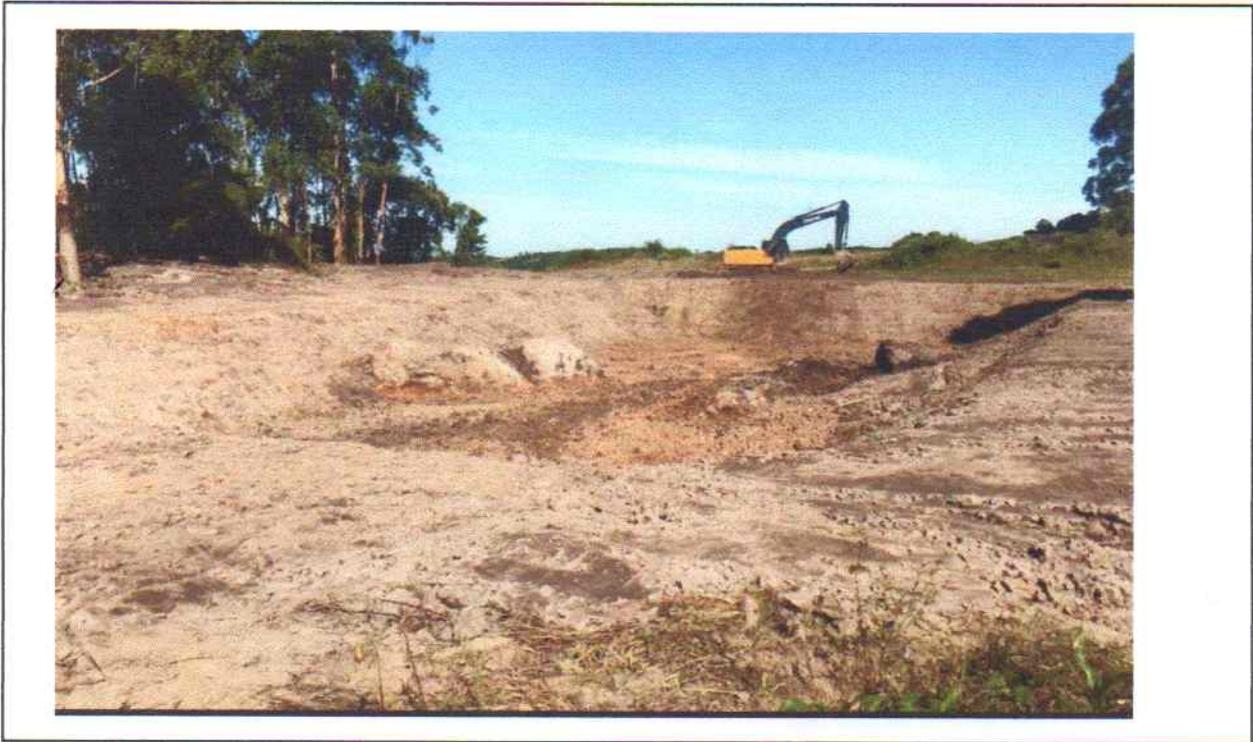
Foto da obra concluída (I):

Material bastante encharcado devido excesso de chuvas do período do inverno e primavera. Optou-se por aprofundar o reservatório para maior capacidade de armazenamento.
