PARECER TÉCNICO DE VEÍCULOS E
EQUIPAMENTOS DO MUNICÍPIO DE IPÊ -
RS

Eng. Pablo Comparin
Engenheiro Mecânico e de Segurança do Trabalho
CREA/RS 195561
ART 11110377

IPÊ
JANEIRO/2021

Este parecer técnico visa apresentar a avaliação dos veículos e equipamentos constantes no patrimônio do Município de Ipê-RS.

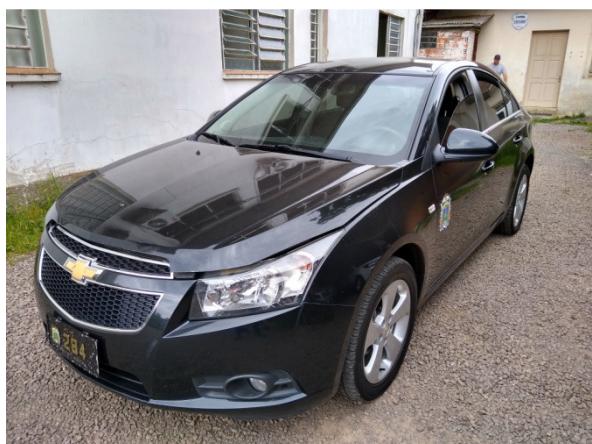
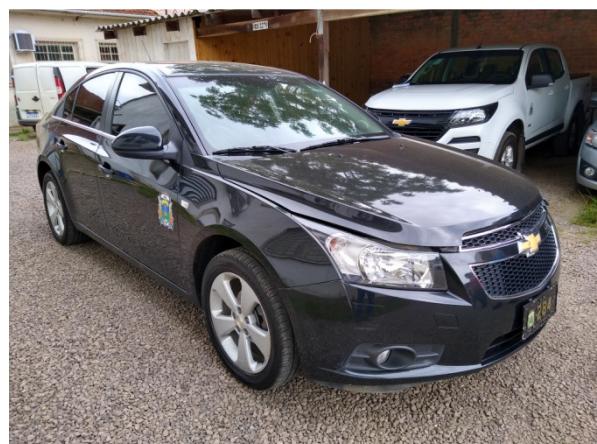
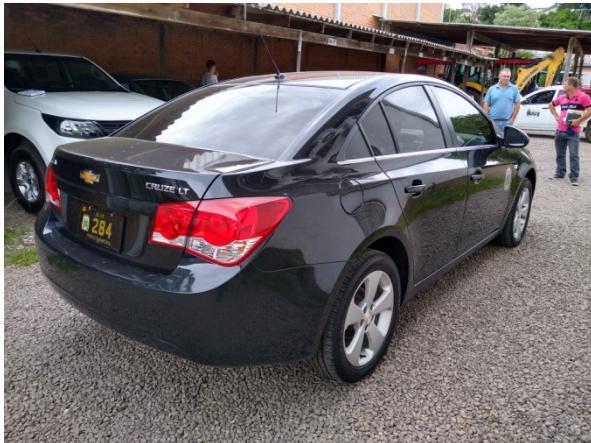
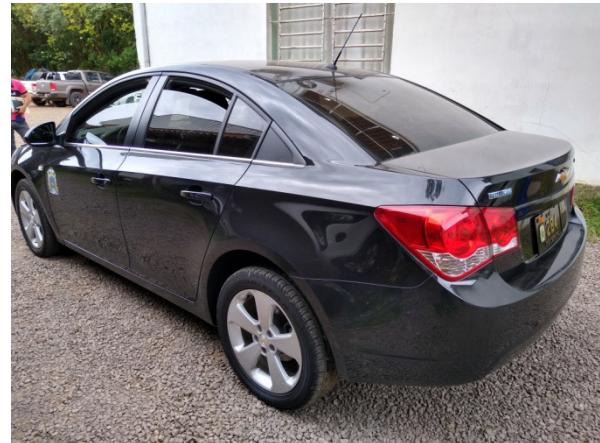
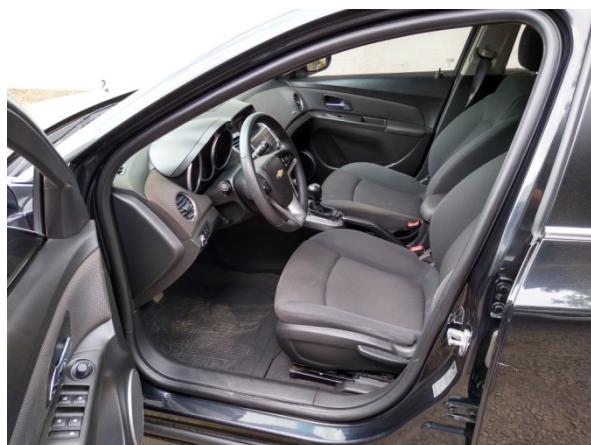
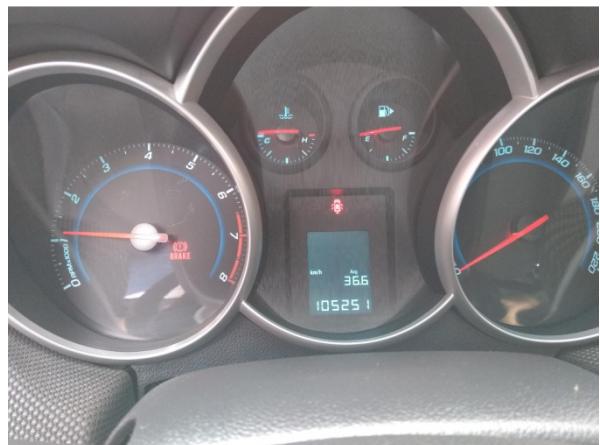
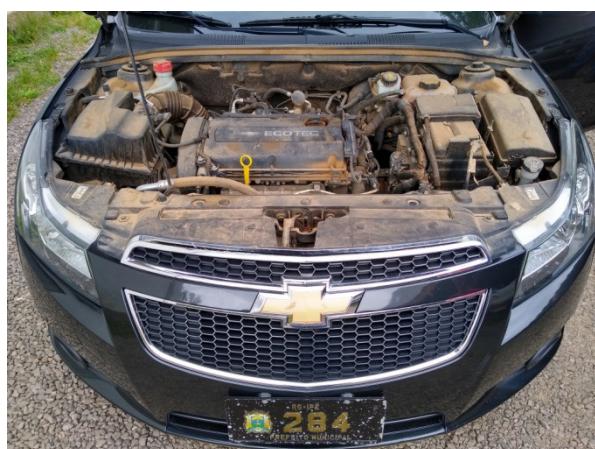
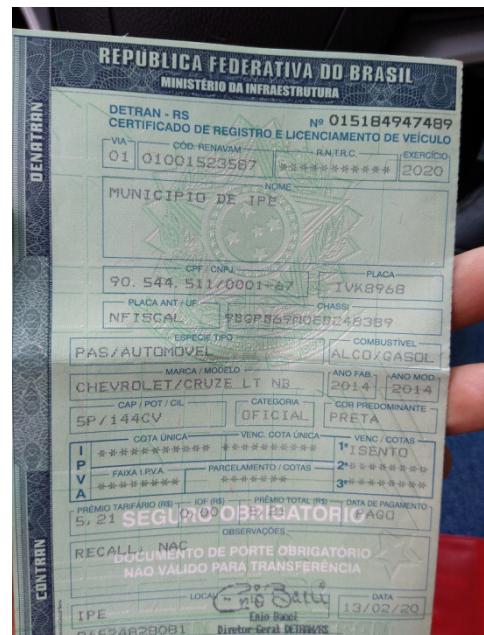
ITEM 01

DESCRIÇÃO DO EQUIPAMENTO	
TIPO:	automóvel
MARCA:	GM
MODELO:	Cruze Sedan 1.8
PLACA:	IVK 8968 / 284
ANO/MODELO:	2014/2014
CHASSI:	9BGPB69M0EB248389
HORÍMETRO/KM:	105.251
LOTAÇÃO:	GABINETE PREFEITO

CONSERVAÇÃO E MANUTENÇÃO	
LATARIA:	bom
PINTURA:	regular
MECÂNICA GERAL:	bom - funcionando
ESTOFAMENTO:	regular
SISTEMA ELÉTRICO:	bom
PNEUS:	bom
OBSERVAÇÕES:	pintura com piques de pedra; correia dentada a ser trocada; pinças de freio fazendo barulho.

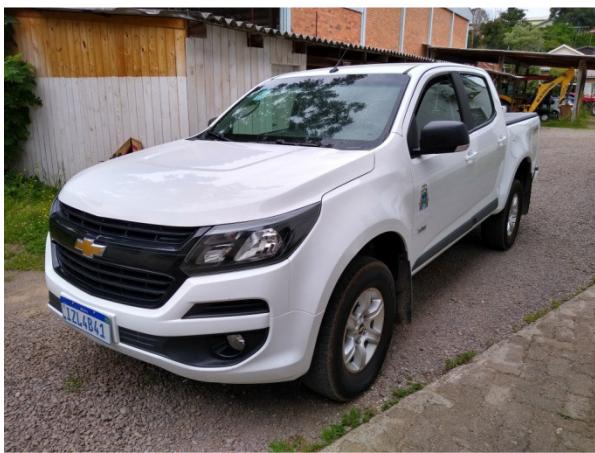
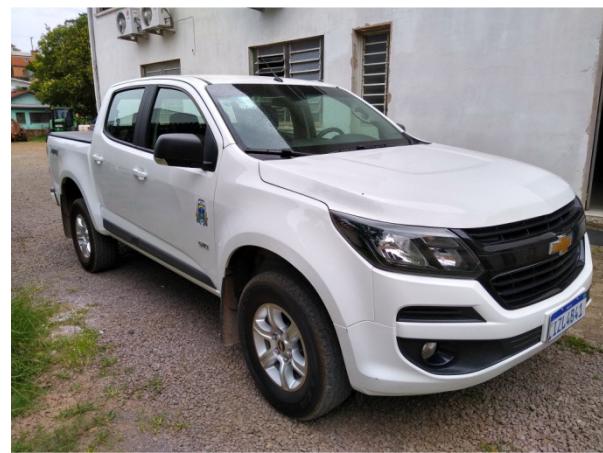
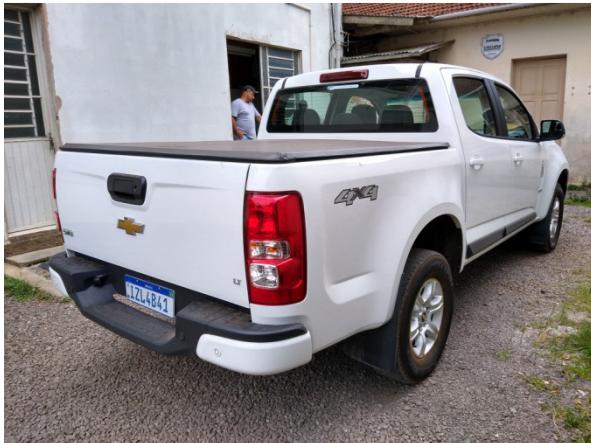
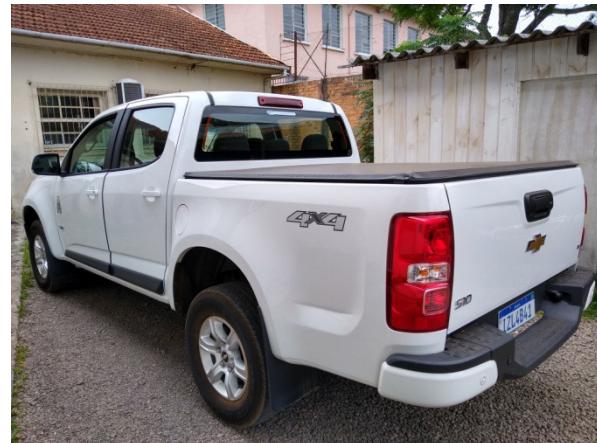
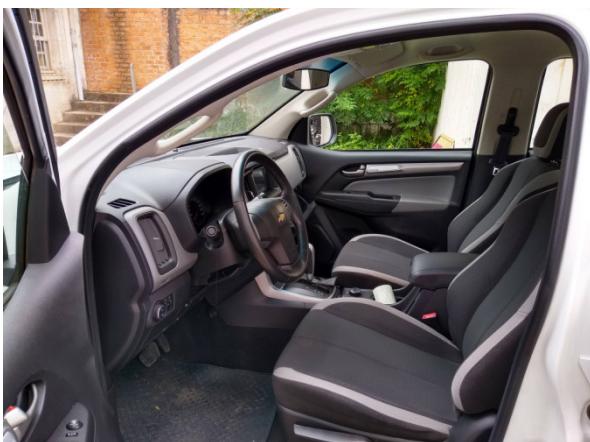
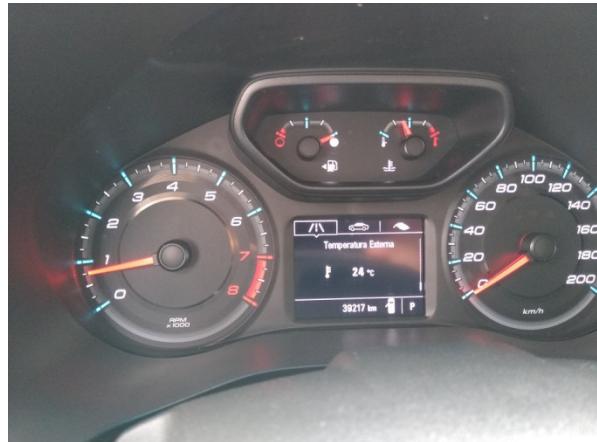
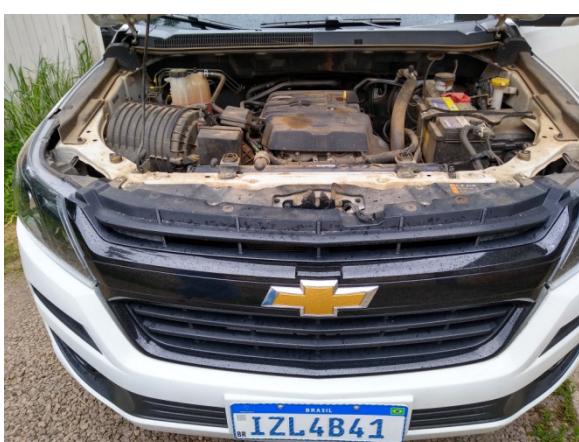
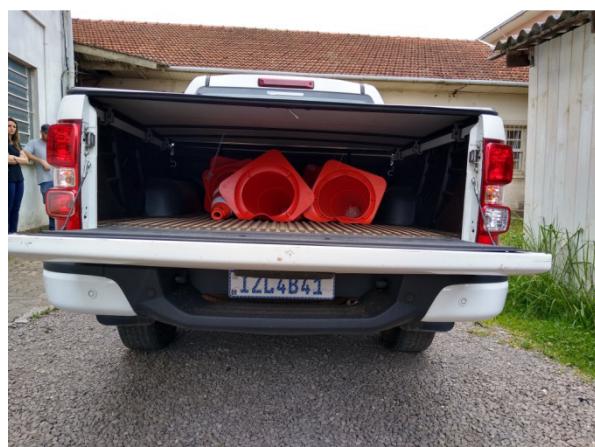
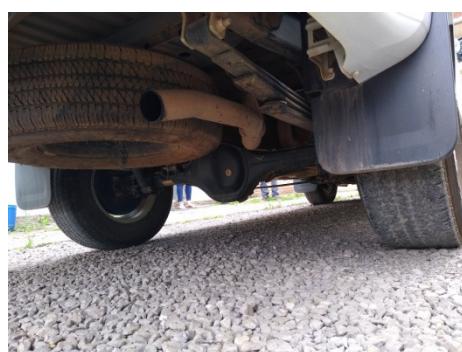
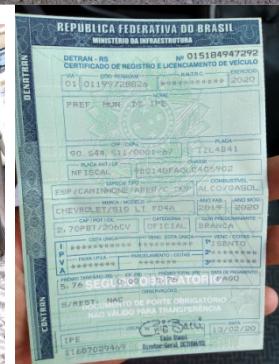
ITEM 02

DESCRÍÇÃO DO EQUIPAMENTO	
TIPO:	caminhonete
MARCA:	GM - Chevrolet
MODELO:	S 10 LT Cabine dupla FD4A
PLACA:	IZL 4B41
ANO/MODELO:	2019/2020
CHASSI:	9BG148FAOLC405902
HORÍMETRO/KM:	39.217
LOTAÇÃO:	SECRETARIA DE ADMINISTRAÇÃO

CONSERVAÇÃO E MANUTENÇÃO	
LATARIA:	ótimo
PINTURA:	ótimo
MECÂNICA GERAL:	bom-funcionando
ESTOFAMENTO:	bom
SISTEMA ELÉTRICO:	bom
PNEUS:	ruim
OBSERVAÇÕES:	veiculo em bom estado, somente pneus estão no fim da vida útil.

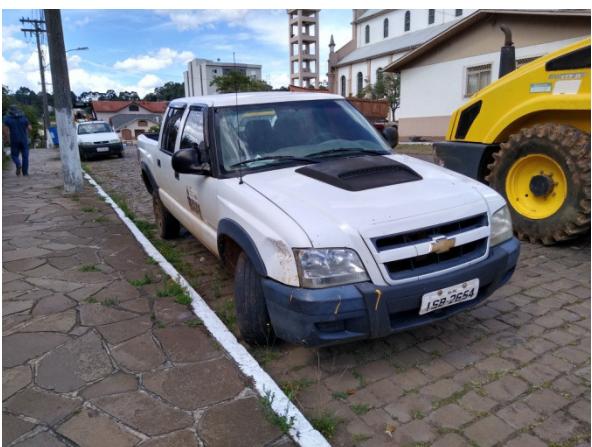
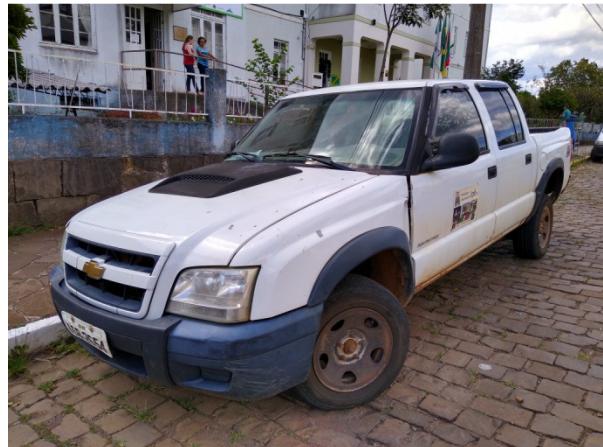
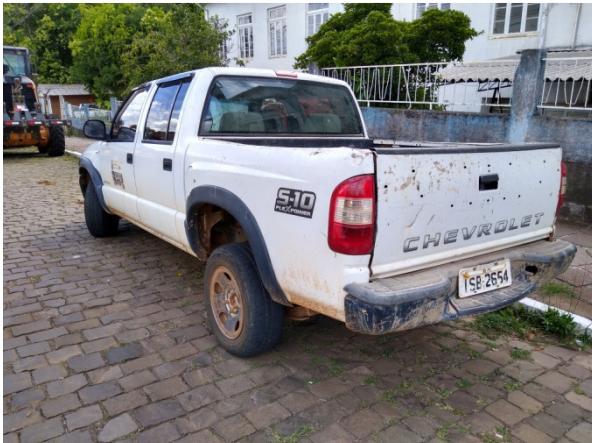
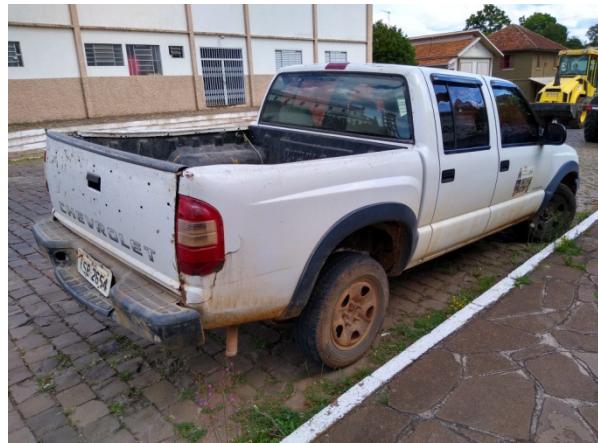
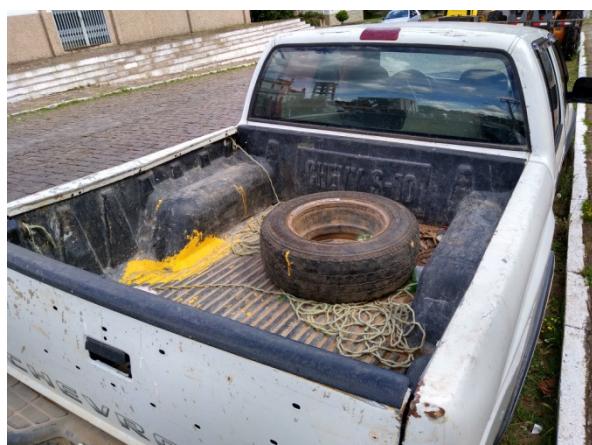
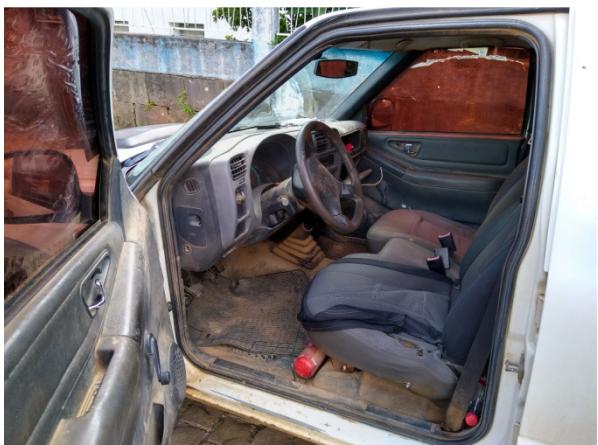
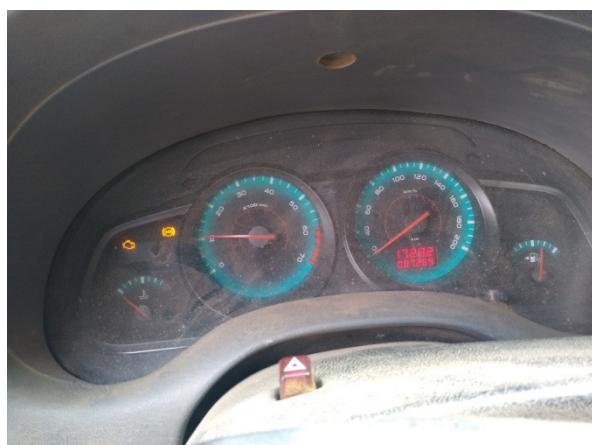
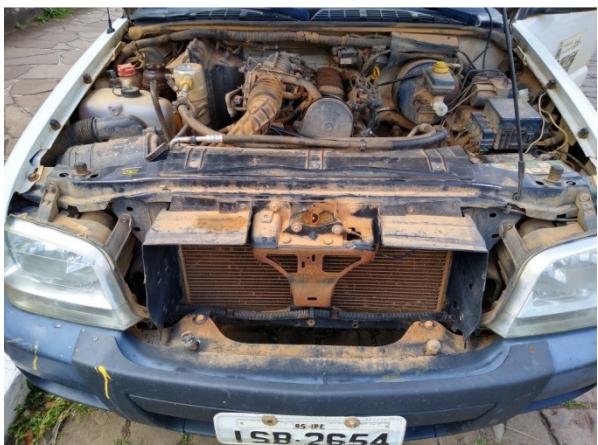
ITEM 03

DESCRÍÇÃO DO EQUIPAMENTO	
TIPO:	caminhovete
MARCA:	GM - Chevrolet
MODELO:	S10 Advantage D 4 X 2
PLACA:	ISB 2654
ANO/MODELO:	2011/2011
CHASSI:	9BG138GP0BC464200
HORÍMETRO/KM:	87.269
LOTAÇÃO:	SECRTARIA DE OBRAS

CONSERVAÇÃO E MANUTENÇÃO	
LATARIA:	ruim
PINTURA:	ruim
MECÂNICA GERAL:	ruim-funcionando
ESTOFAMENTO:	ruim
SISTEMA ELÉTRICO:	regular
PNEUS:	ruim
OBSERVAÇÕES:	trambulador do câmbio com muita folga; pneus muito ruins; ricos e mossas em todo veículo; ar condicionado não funciona; luz injeção acessa; batidas e mossas por todo veículo.

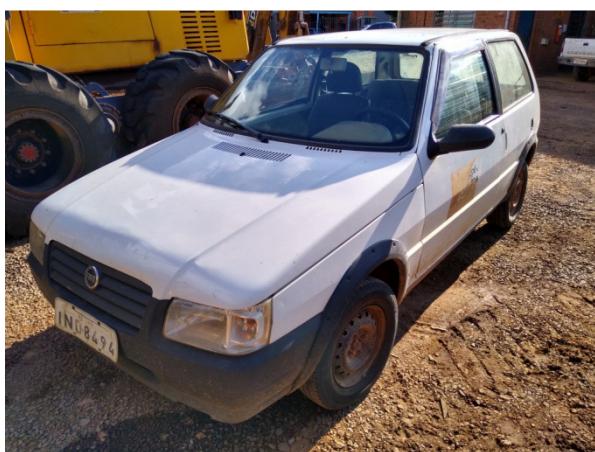
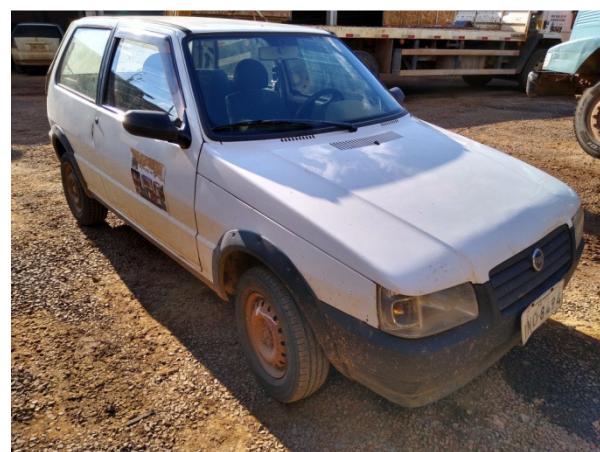
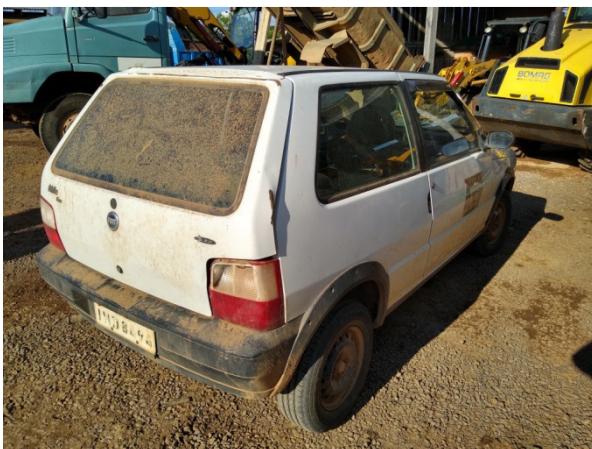
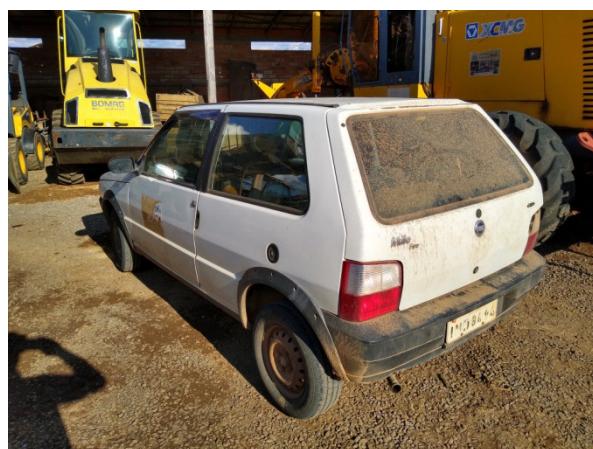
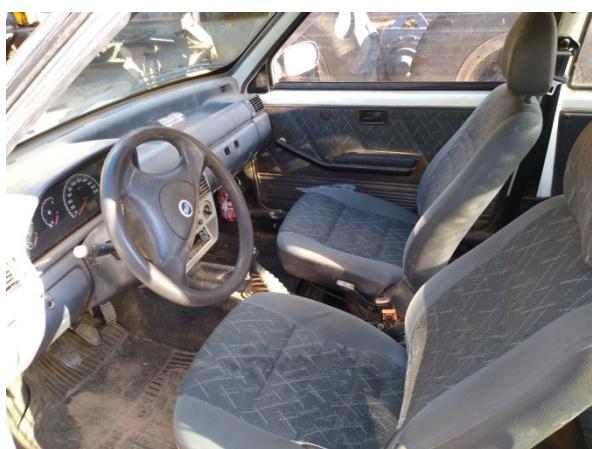
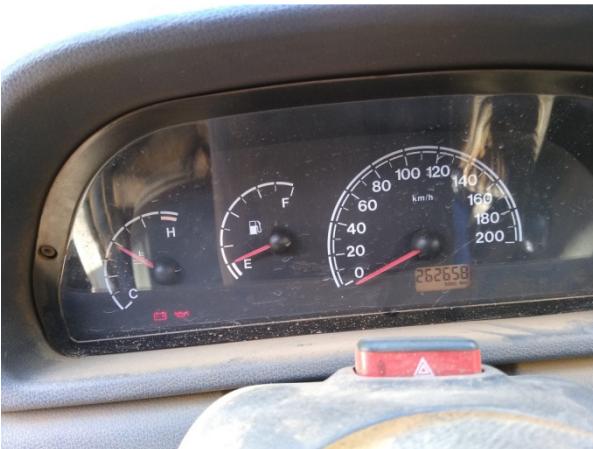
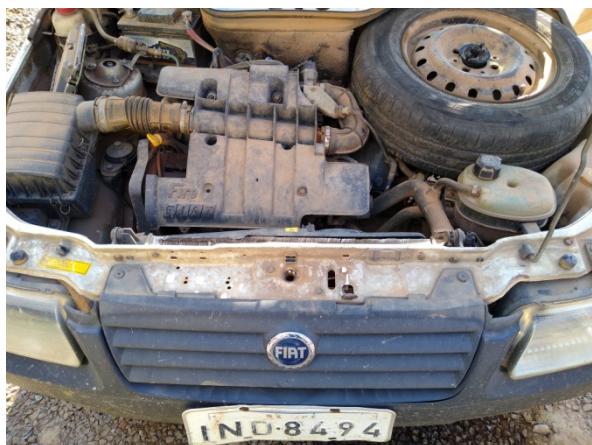
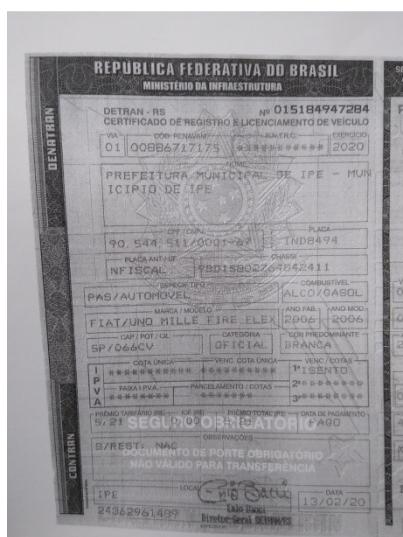
ITEM 04

DESCRÍÇÃO DO EQUIPAMENTO	
TIPO:	automóvel
MARCA:	VOLKSWAGEN
MODELO:	Uno Mille Fire Flex
PLACA:	IND 8494
ANO/MODELO:	2011/2011
CHASSI:	9BD15802764B42411
HORÍMETRO/KM:	262.658
LOTAÇÃO:	SECRETARIA DE OBRAS

CONSERVAÇÃO E MANUTENÇÃO	
LATARIA:	regular
PINTURA:	ruim
MECÂNICA GERAL:	regular-funcionando
ESTOFAMENTO:	ruim
SISTEMA ELÉTRICO:	ruim
PNEUS:	regular
OBSERVAÇÕES:	porta malas amassado; pintura desbotada; vidros riscados.

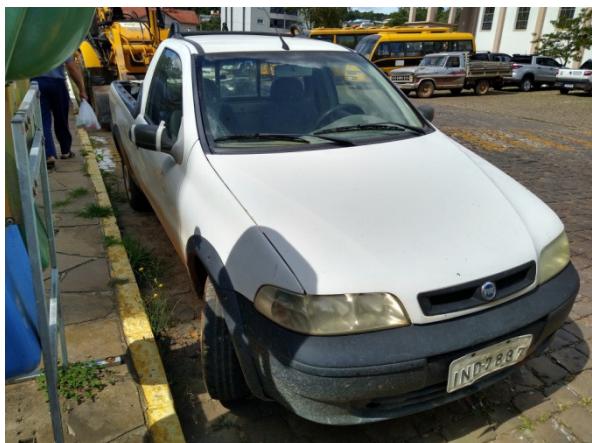
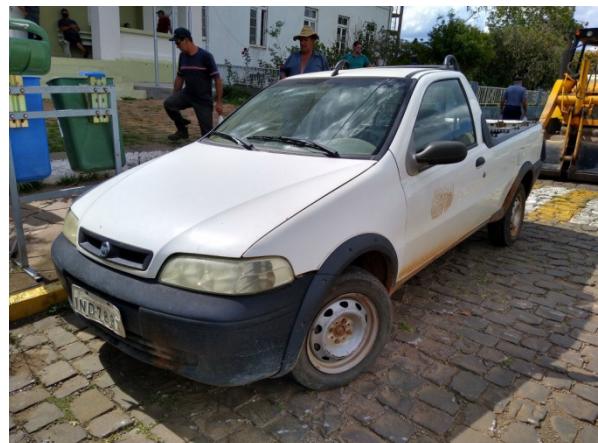
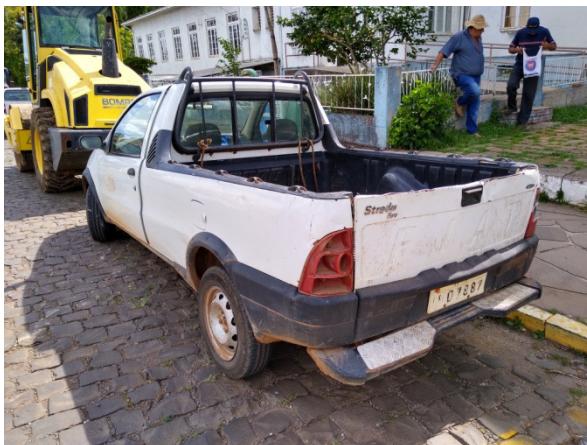
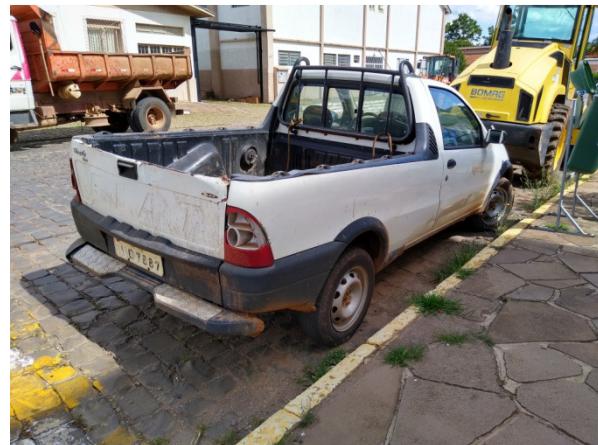
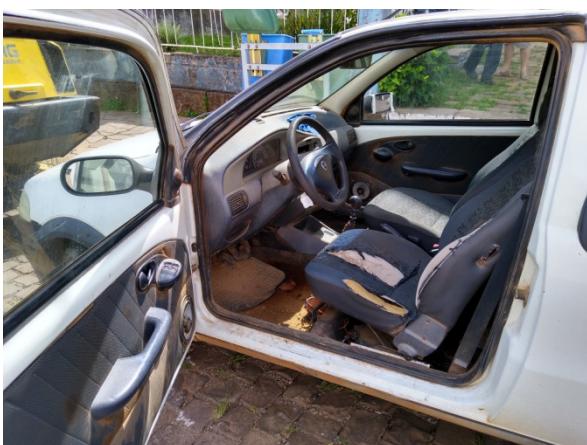
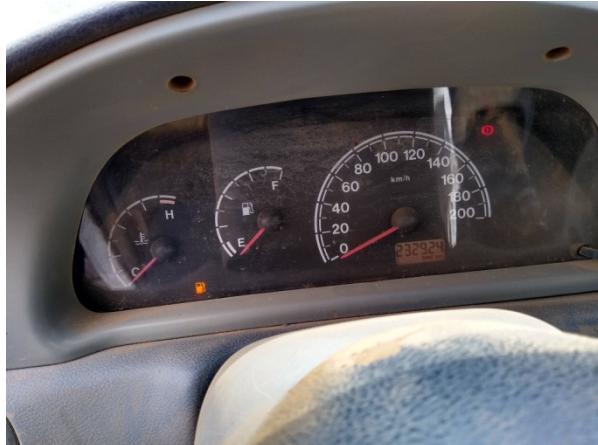
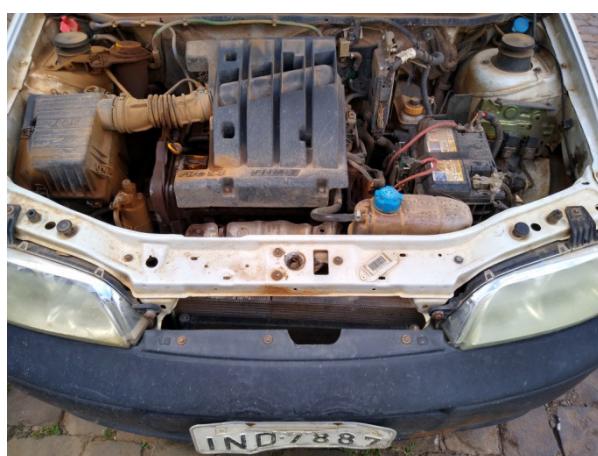
ITEM 05

CONSERVAÇÃO E MANUTENÇÃO	
LATARIA:	ruim
PINTURA:	ruim
MECÂNICA GERAL:	regular-funcionando
ESTOFAMENTO:	ruim
SISTEMA ELÉTRICO:	ruim
PNEUS:	péssimo
OBSERVAÇÕES:	veículo falhando na marcha lenta; problema na injeção; pneus em péssimo estado; traseira batida e sem sinaleiras; apresenta vazamento de óleo do motor e o mesmo está consumindo água.

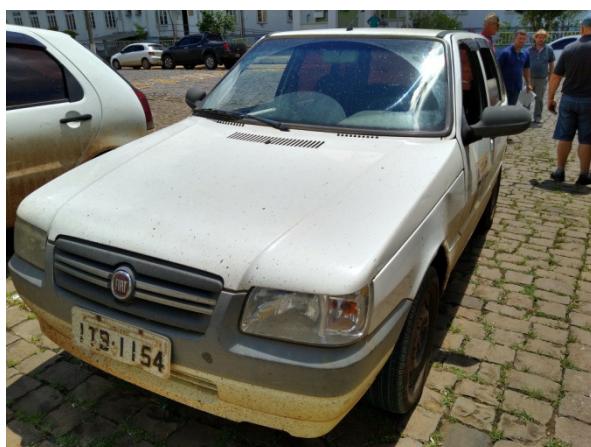
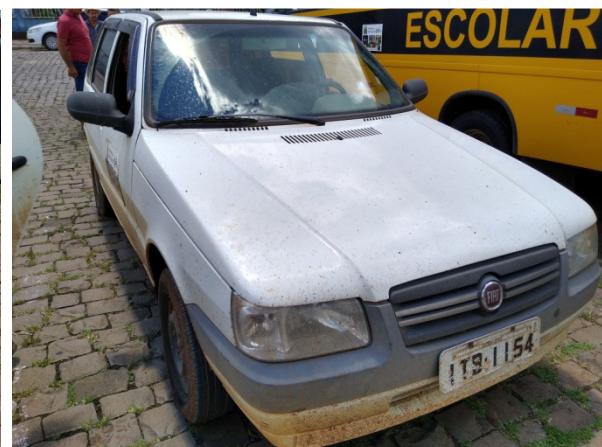
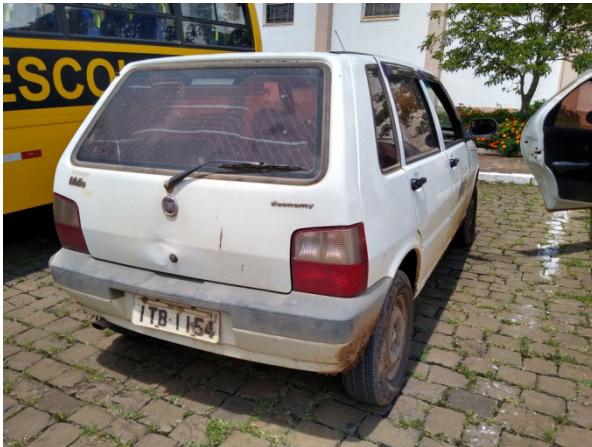
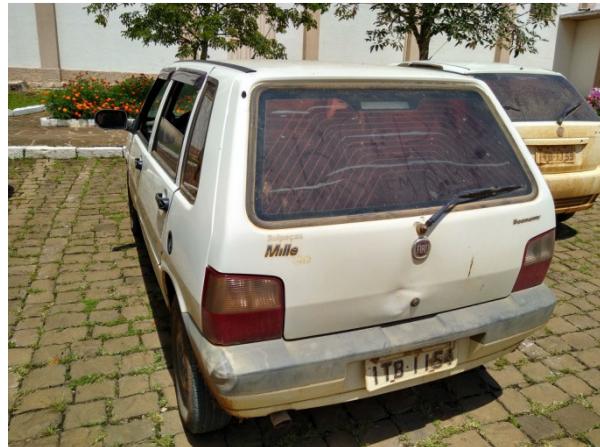
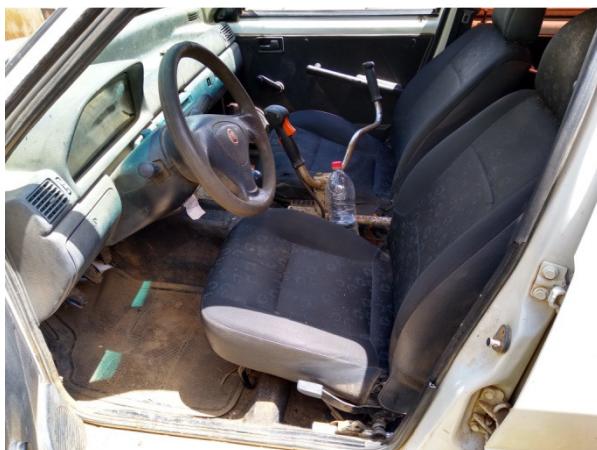
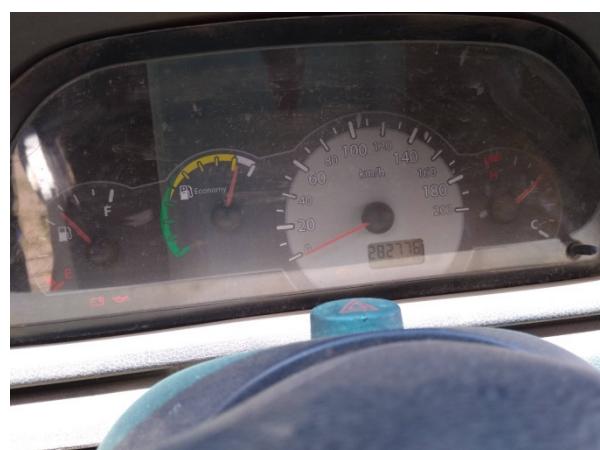
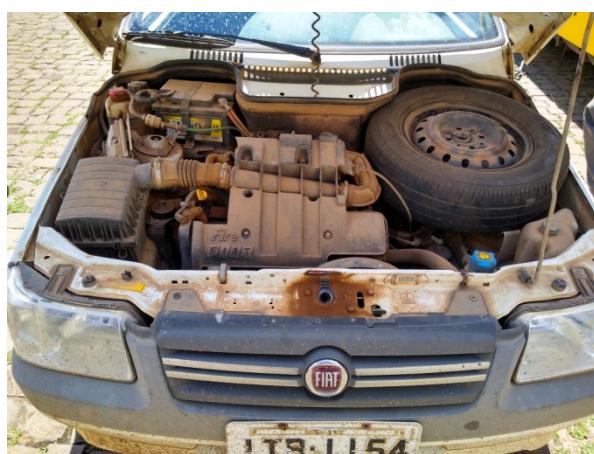
ITEM 06

CONSERVAÇÃO E MANUTENÇÃO	
LATARIA:	regular
PINTURA:	ruim
MECÂNICA GERAL:	bom-funcionando
ESTOFAMENTO:	regular
SISTEMA ELÉTRICO:	regular
PNEUS:	ruim
OBSERVAÇÕES:	riscos e mossas por toda carroceria; tampa traseira amassada; calha quebrada; pequeno vazamento de óleo motor; luz da injeção acessa; embreagem ruim.

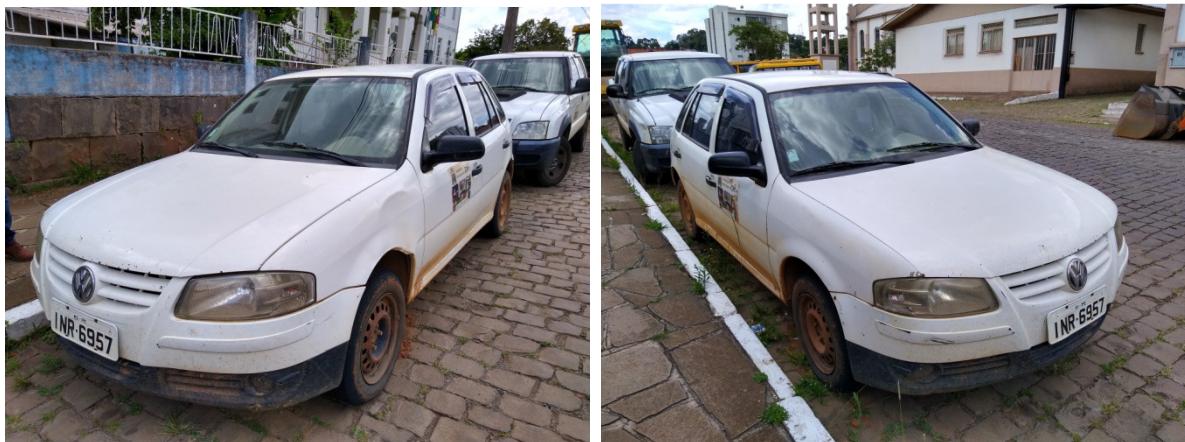
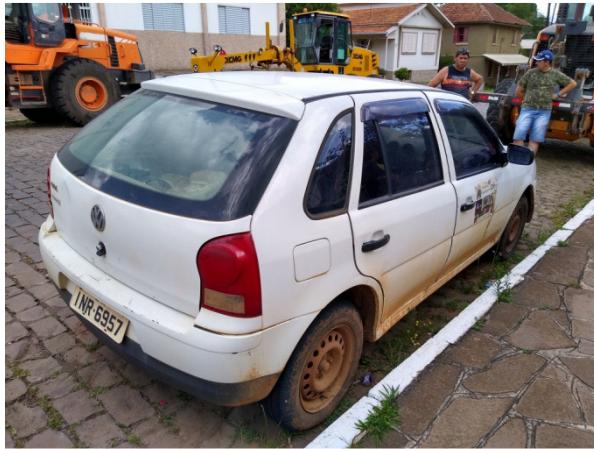
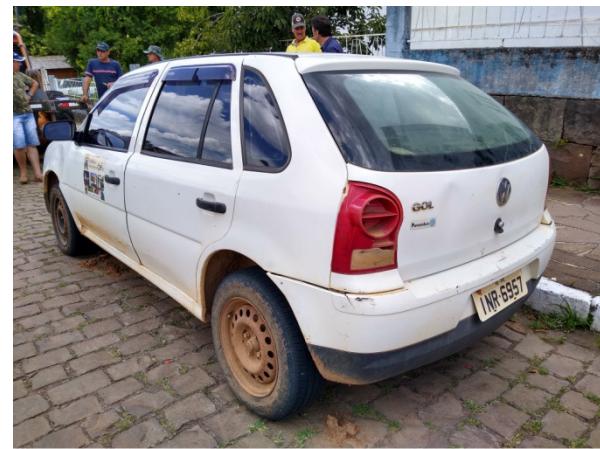
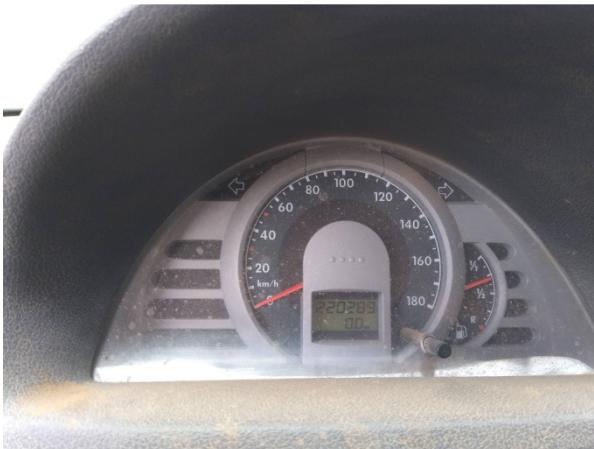
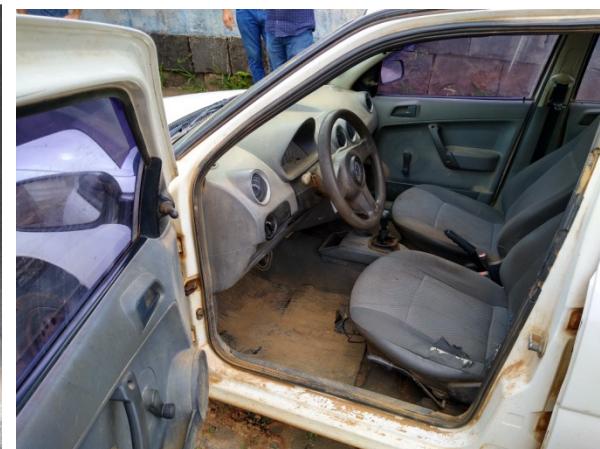
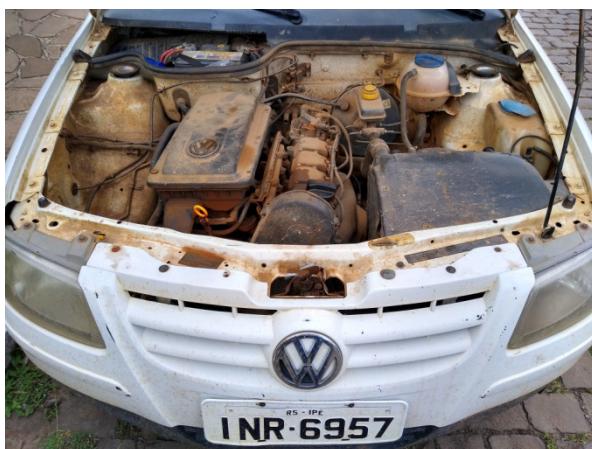
ITEM 07

CONSERVAÇÃO E MANUTENÇÃO	
LATARIA:	ruim
PINTURA:	ruim
MECÂNICA GERAL:	regular-funcionando
ESTOFAMENTO:	ruim
SISTEMA ELÉTRICO:	ruim
PNEUS:	péssimo
OBSERVAÇÕES:	vazamento de óleo no motor; pneus em péssimo estado; paralama esquerdo amassado; pára-choque traseiro e sinaleira quebrados; riscos e mossas por todo veículo; motor queima óleo.

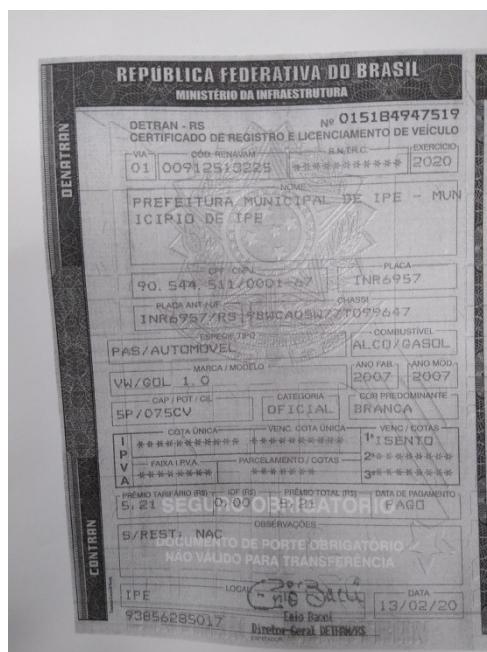
DESCRÍÇÃO DO EQUIPAMENTO	
TIPO:	automóvel
MARCA:	VOLKSWAGEN
MODELO:	Gol 1.0
PLACA:	INR 6957
ANO/MODELO:	2007/2007
CHASSI:	9BWCA05W77T099647
HORÍMETRO/KM:	220.289
LOTAÇÃO:	SECRETARIA DE OBRAS - CONSELHO TUTELAR

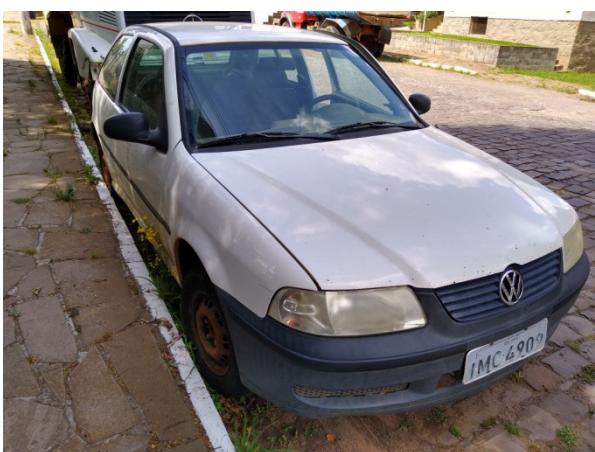
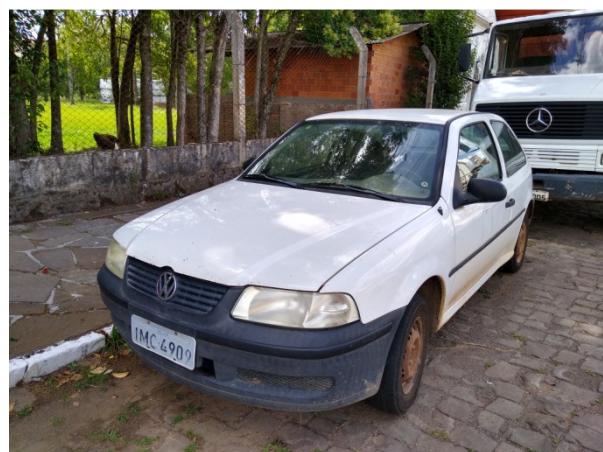
ITEM 08

DESCRIÇÃO DO EQUIPAMENTO	
TIPO:	automóvel
MARCA:	VOLKSWAGEN
MODELO:	Gol 1.0
PLACA:	IMC 4909
ANO/MODELO:	2004/2005
CHASSI:	9BWCA05X85T052309
HORÍMETRO/KM:	224.915
LOTAÇÃO:	SECRETARIA DE OBRAS - Devolvido Centro Ecológico

CONSERVAÇÃO E MANUTENÇÃO	
LATARIA:	ruim
PINTURA:	ruim
MECÂNICA GERAL:	regular-funcionando
ESTOFAMENTO:	ruim
SISTEMA ELÉTRICO:	regular
PNEUS:	ruim
OBSERVAÇÕES:	interior muito ruim; motor batendo; maçaneta lado direito quebrada; piques de pedra por toda lataria

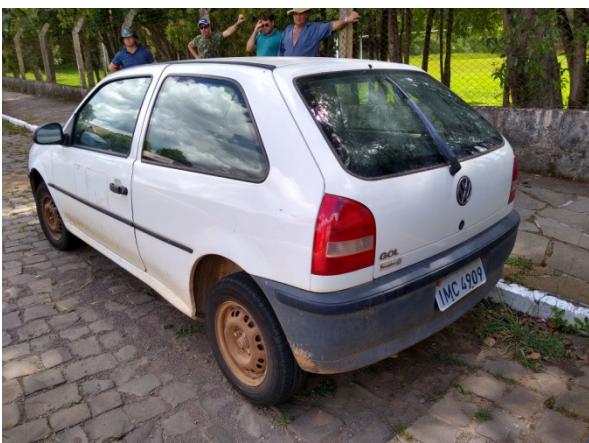
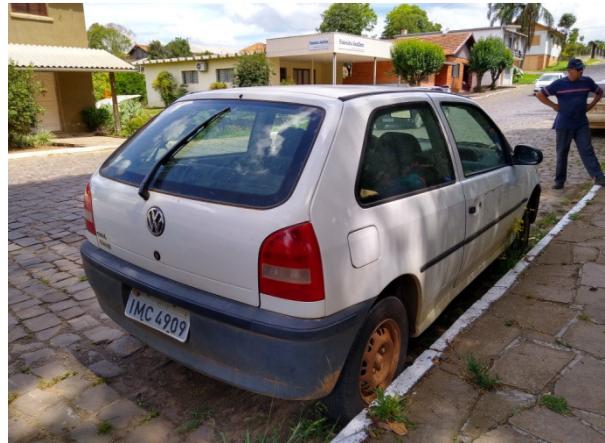
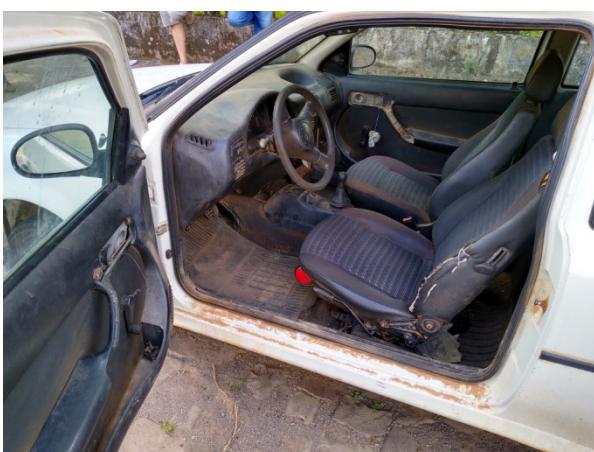
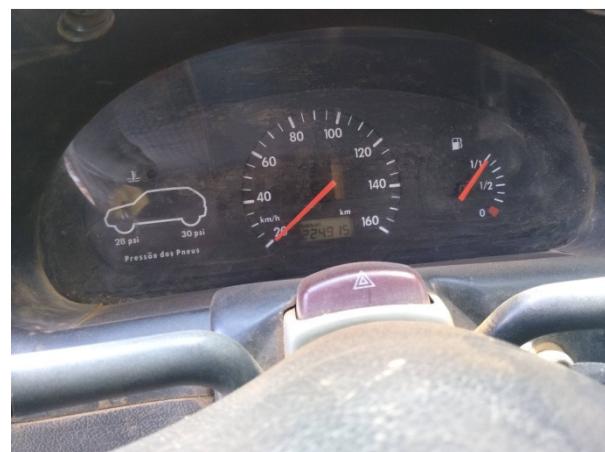
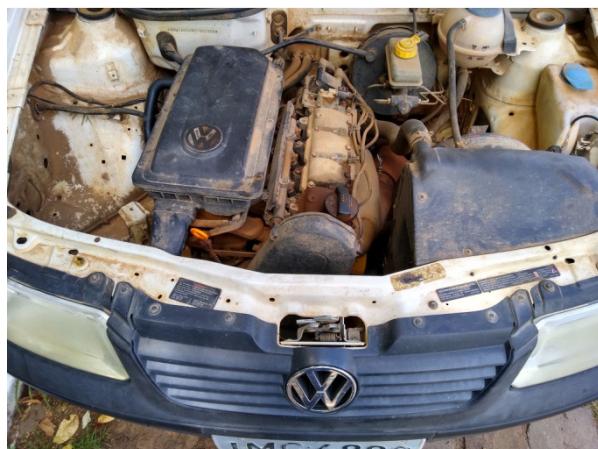
ITEM 09

DESCRIÇÃO DO EQUIPAMENTO	
TIPO:	automóvel
MARCA:	FIAT
MODELO:	Palio Fire Economy
PLACA:	IQA 4825
ANO/MODELO:	2009/2010
CHASSI:	9BD17164LA5490541
HORÍMETRO/KM:	243.264
LOTAÇÃO:	SECRETARIA DE OBRAS

CONSERVAÇÃO E MANUTENÇÃO	
LATARIA:	ruim
PINTURA:	ruim
MECÂNICA GERAL:	ruim-funcionando
ESTOFAMENTO:	péssimo
SISTEMA ELÉTRICO:	ruim
PNEUS:	regular
OBSERVAÇÕES:	vazamento óleo motor; pára-choque quebrado; iluminação deficiente; marcha lenta desregulada; motor apresenta queima de óleo; valvulas batendo.

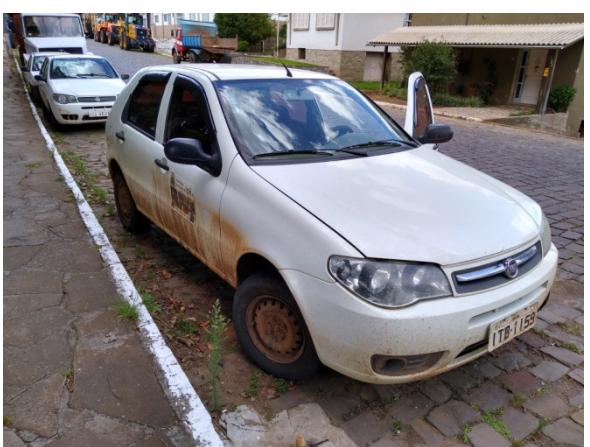
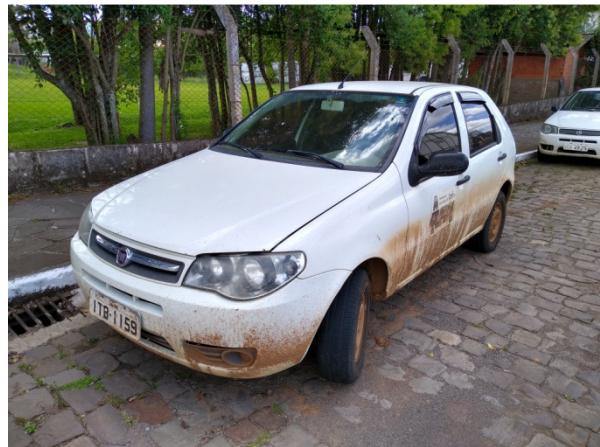
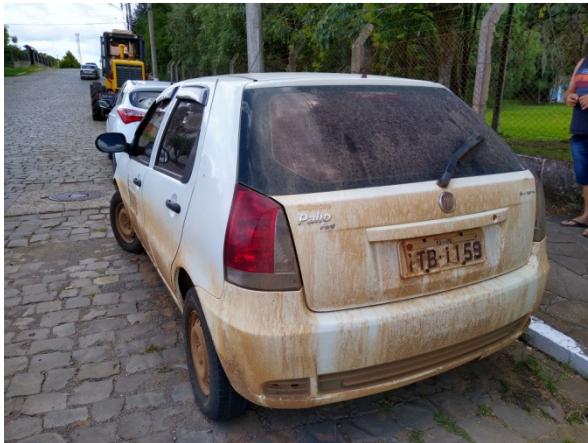
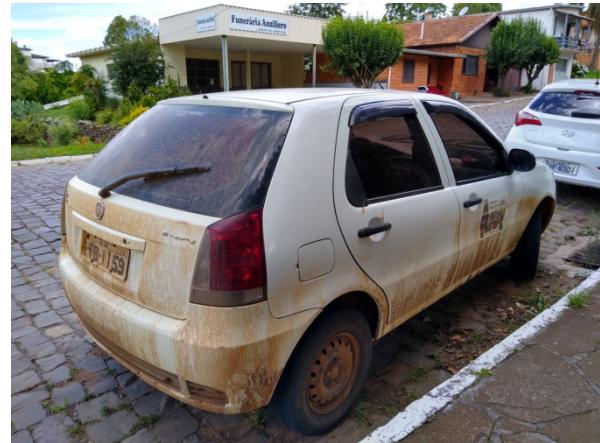
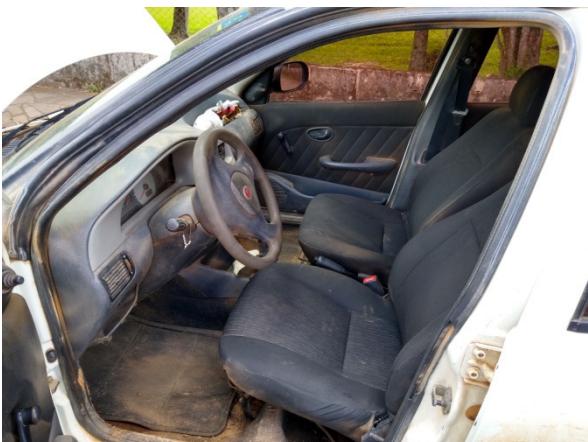
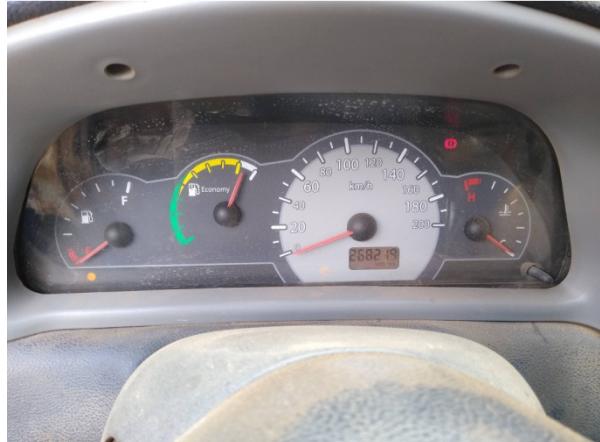
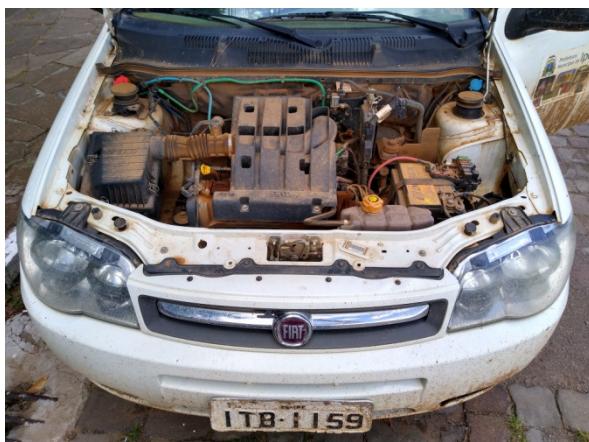
ITEM 10

DESCRIÇÃO DO EQUIPAMENTO	
TIPO:	automóvel
MARCA:	FIAT
MODELO:	Palio Fire Economy
PLACA:	ITB 1159
ANO/MODELO:	2012/2013
CHASSI:	9BD17164LD5825152
HORÍMETRO/KM:	268.219
LOTAÇÃO:	SECRETARIA DE OBRAS

CONSERVAÇÃO E MANUTENÇÃO	
LATARIA:	regular
PINTURA:	regular
MECÂNICA GERAL:	regular-funcionando
ESTOFAMENTO:	ruim
SISTEMA ELÉTRICO:	bom
PNEUS:	regular
OBSERVAÇÕES:	motor recém reformado; sincronizado da 2 marcha com defeito; luz da injeção acessa.

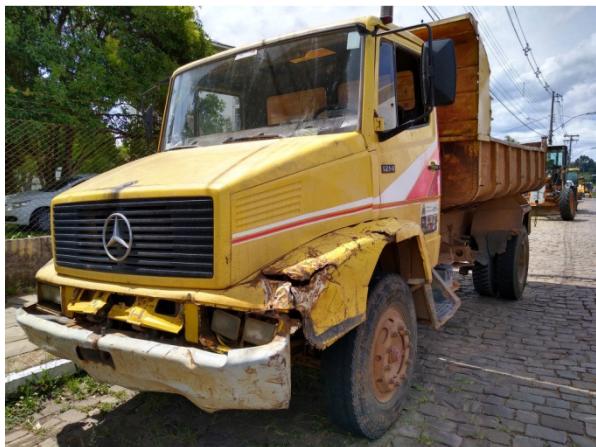
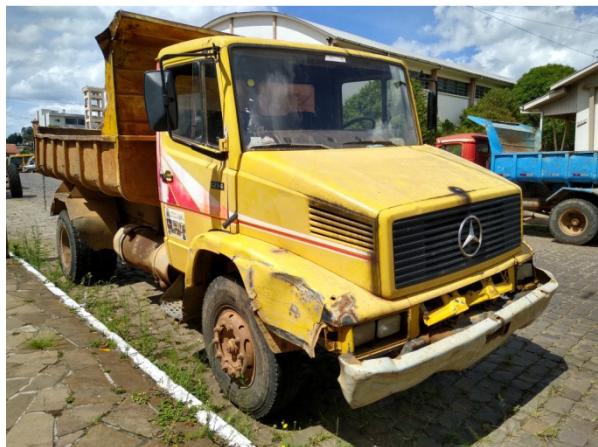
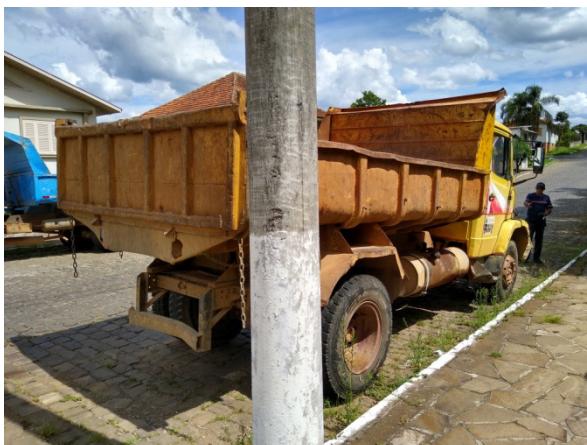
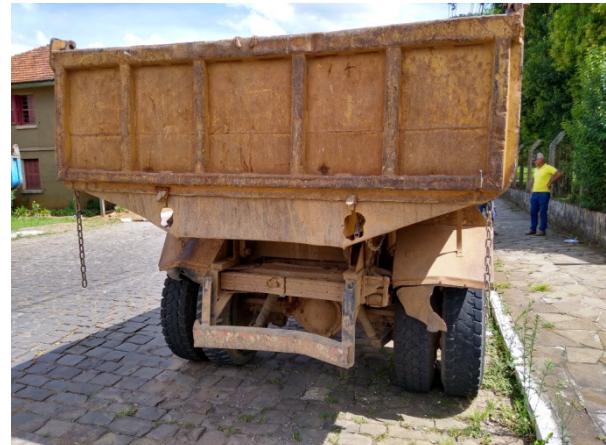
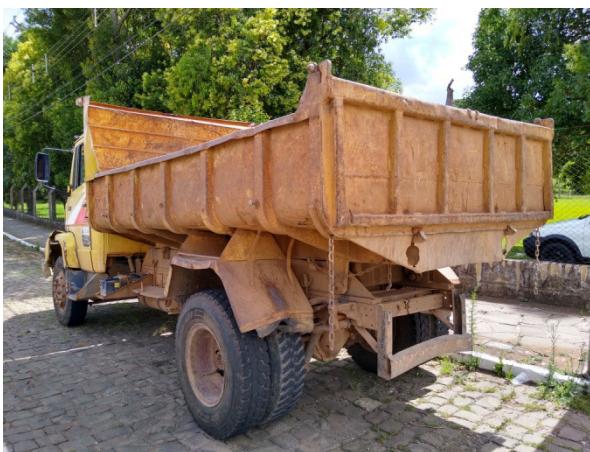
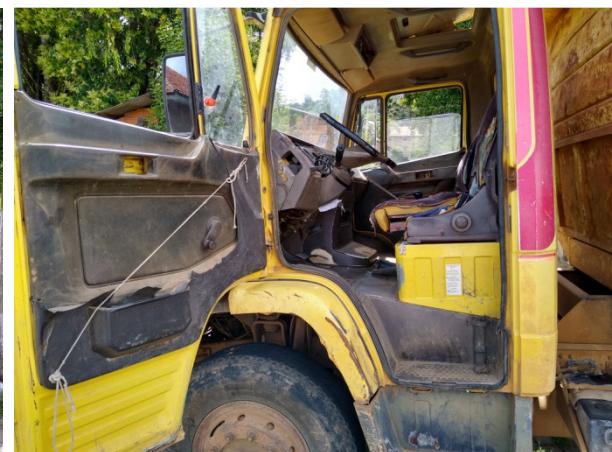
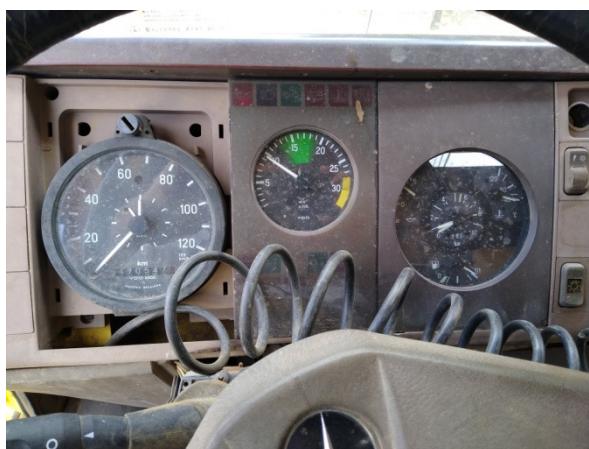
ITEM 11

CONSERVAÇÃO E MANUTENÇÃO	
LATARIA:	péssimo
PINTURA:	ruim
MECÂNICA GERAL:	ruim-funcionando
ESTOFAMENTO:	ruim
SISTEMA ELÉTRICO:	péssimo
PNEUS:	ruim
OBSERVAÇÕES:	caçamba em péssimo estado de conservação; embuchamentos à fazer; frente batida; sem pára-choque traseiro; radiador furado; vazamento de óleo no compressor.

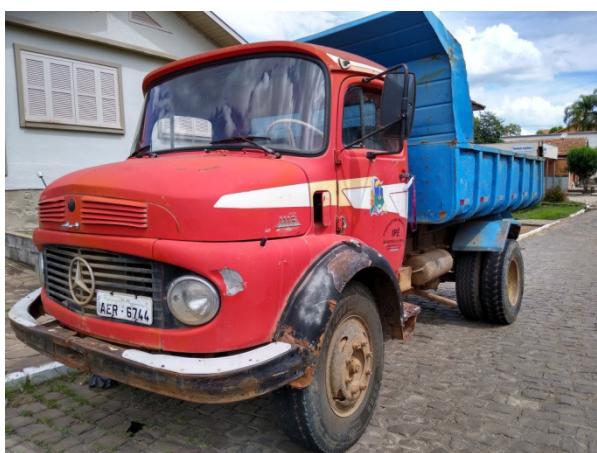
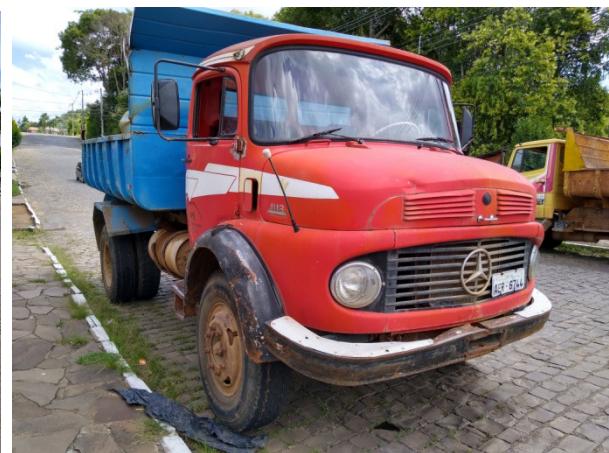
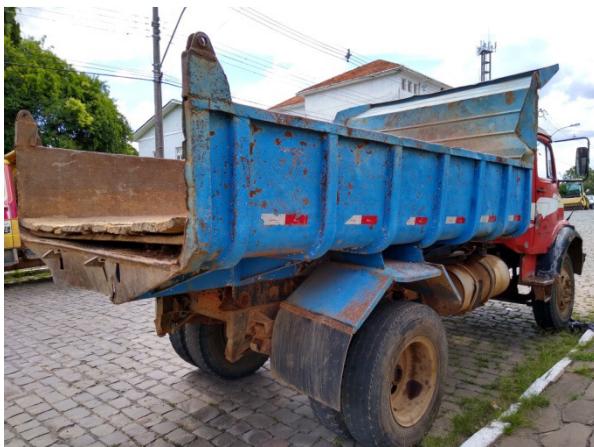
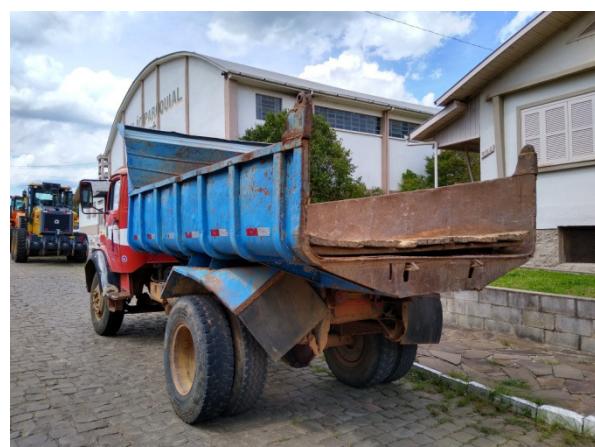
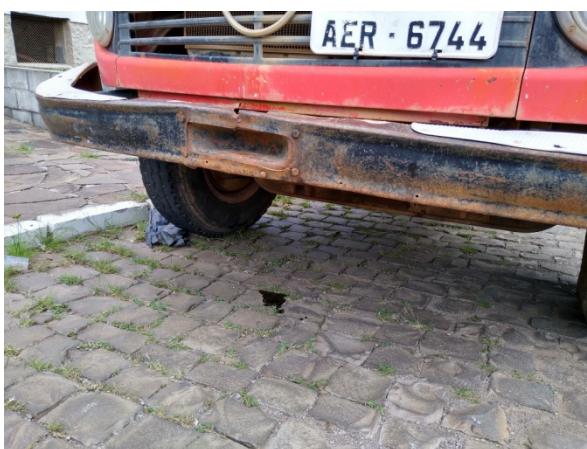
ITEM 12

CONSERVAÇÃO E MANUTENÇÃO	
LATARIA:	ruim
PINTURA:	ruim
MECÂNICA GERAL:	regular-funcionando
ESTOFAMENTO:	ruim
SISTEMA ELÉTRICO:	ruim
PNEUS:	ruim
OBSERVAÇÕES:	vazamento óleo motor; caçamba em regular estado de conservação; sem pára-choque; diferencial com vazamento.
