PARECER TÉCNICO DE VEÍCULOS E
EQUIPAMENTOS DO MUNICÍPIO DE IPÊ -
RS

Eng. Pablo Comparin
Engenheiro Mecânico e de Segurança do Trabalho
CREA/RS 195561
ART 11110377

IPÊ
JANEIRO/2021

Este parecer técnico visa apresentar a avaliação dos veículos e equipamentos constantes no patrimônio do Município de Ipê-RS.

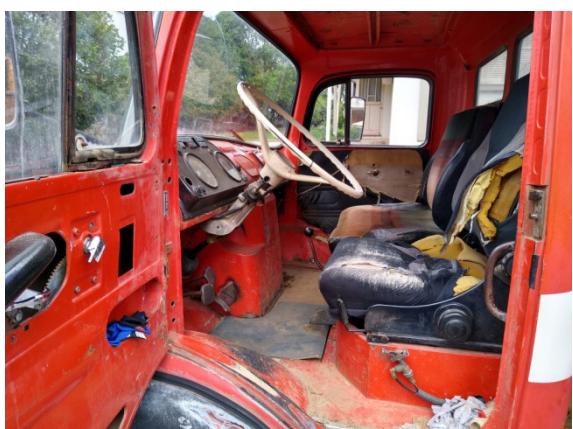
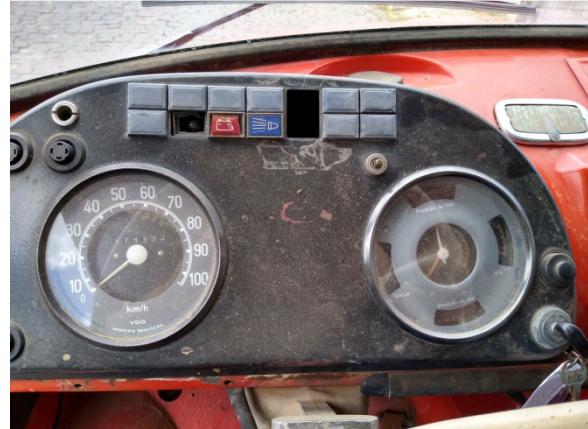
ITEM 12

DESCRIÇÃO DO EQUIPAMENTO	
TIPO:	caminhão basculante
MARCA:	MERCEDES BENZ
MODELO:	L 1113
PLACA:	AER 6744
ANO/MODELO:	1977/1977
CHASSI:	34404112326969
HORÍMETRO/KM:	878.350
LOTAÇÃO:	SECRETARIA DE OBRAS

CONSERVAÇÃO E MANUTENÇÃO	
LATARIA:	ruim
PINTURA:	ruim
MECÂNICA GERAL:	regular-funcionando
ESTOFAMENTO:	ruim
SISTEMA ELÉTRICO:	ruim
PNEUS:	ruim
OBSERVAÇÕES:	vazamento óleo motor; caçamba em regular estado de conservação; sem pára-choque; diferencial com vazamento.

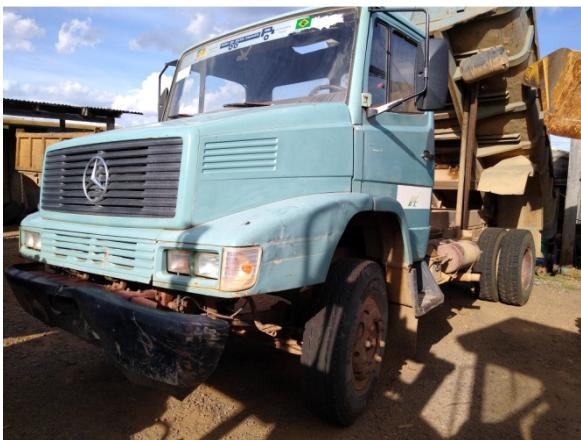
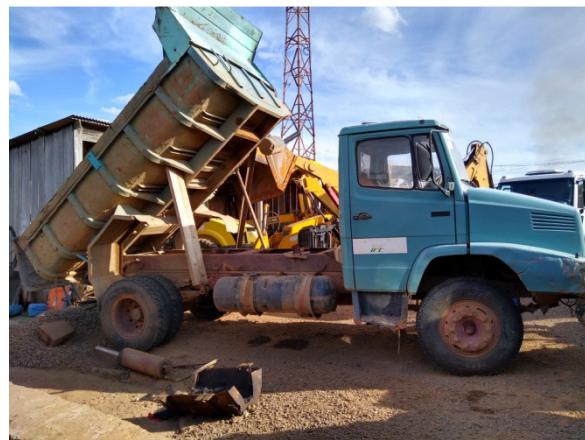
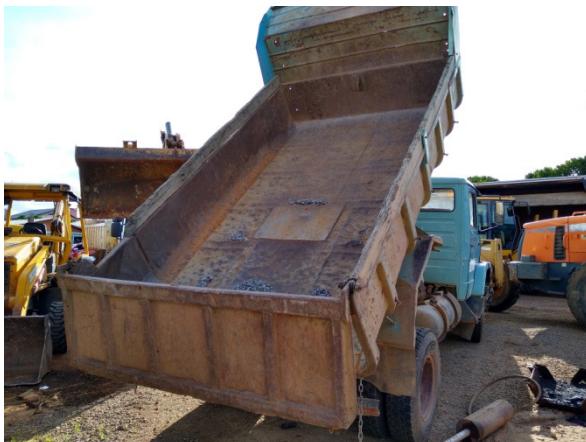
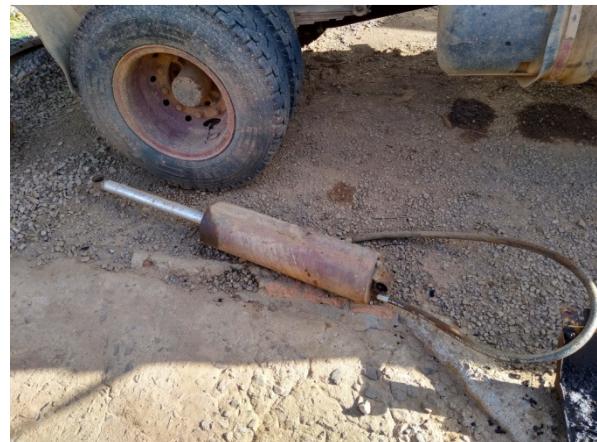
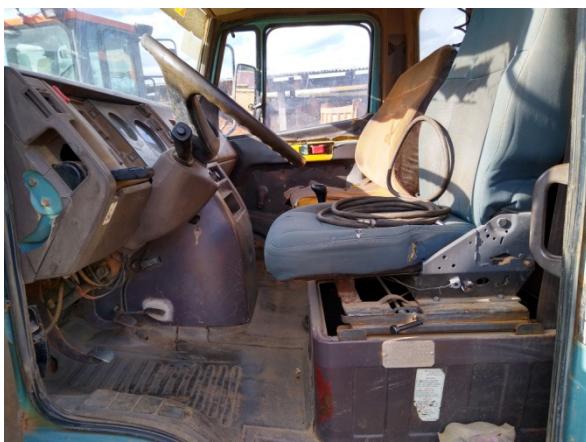
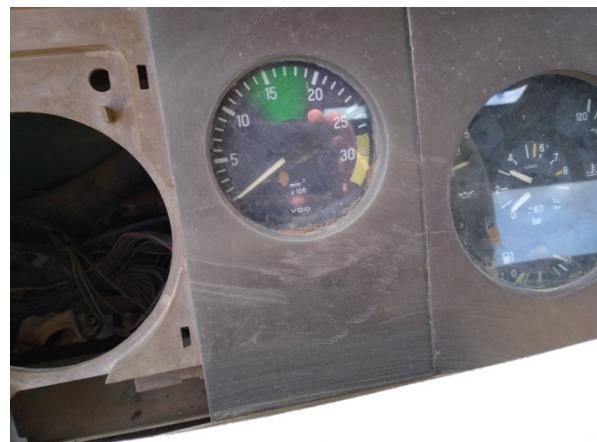
ITEM 13

DESCRIÇÃO DO EQUIPAMENTO	
TIPO:	caminhão basculante
MARCA:	MERCEDES BENZ
MODELO:	LK 1214
PLACA:	IJF 1014
ANO/MODELO:	1989/1989
CHASSI:	9BM384041KB840727
HORÍMETRO/KM:	não visualizado
LOTAÇÃO:	SECRETARIA DE OBRAS - SEGREDO

CONSERVAÇÃO E MANUTENÇÃO	
LATARIA:	ruim
PINTURA:	ruim
MECÂNICA GERAL:	não testado
ESTOFAMENTO:	ruim
SISTEMA ELÉTRICO:	ruim
PNEUS:	regular
OBSERVAÇÕES:	sem tacógrafo; parachoques batidos; em manutenção cilindro caçamba desmontado.

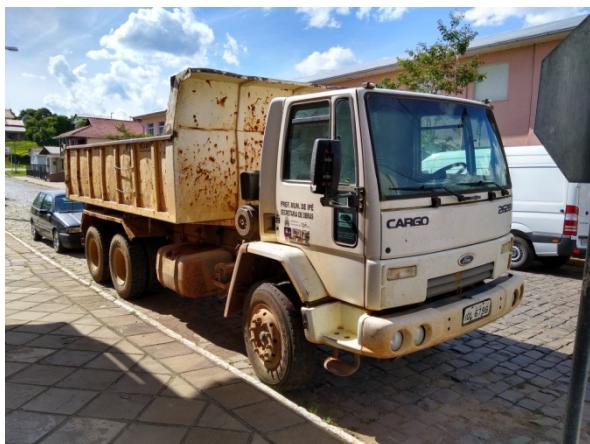
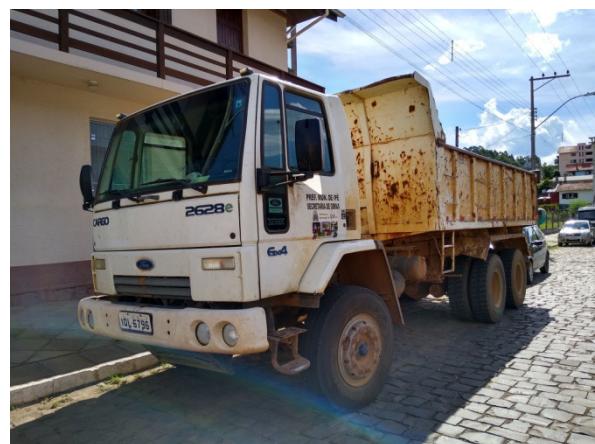
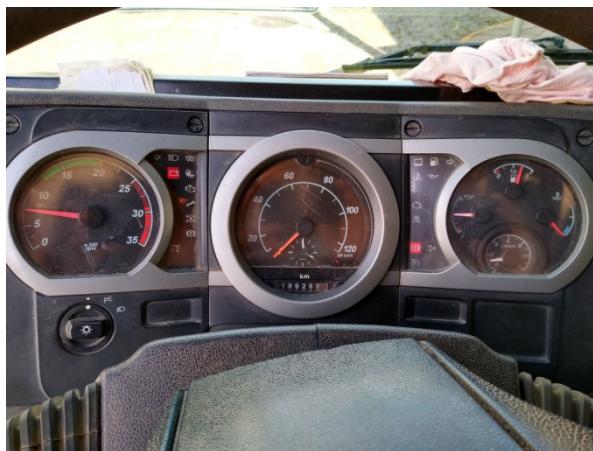
ITEM 14

DESCRIÇÃO DO EQUIPAMENTO	
TIPO:	caçamba basculante
MARCA:	FORD
MODELO:	Cargo 2628 E
PLACA:	IQL 6796
ANO/MODELO:	2009/2010
CHASSI:	9BFZCEEX1ABB41787
HORÍMETRO/KM:	199.285
LOTAÇÃO:	SECRETARIA DE OBRAS

CONSERVAÇÃO E MANUTENÇÃO	
LATARIA:	regular
PINTURA:	regular
MECÂNICA GERAL:	regular-funcionando
ESTOFAMENTO:	bom
SISTEMA ELÉTRICO:	bom
PNEUS:	ruim
OBSERVAÇÕES:	motor com vibração anormal; espelhos e sinaleiras quebradas; caçamba torta; caçamba com folga nos pinos.

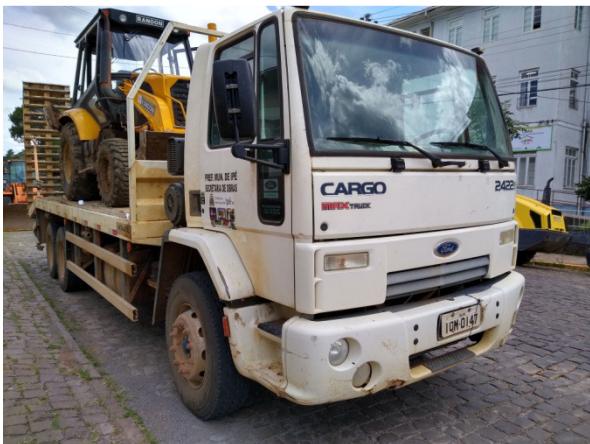
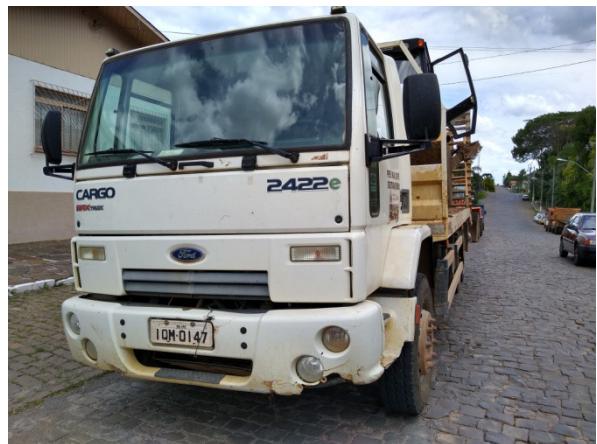
ITEM 15

DESCRÍÇÃO DO EQUIPAMENTO	
TIPO:	caminhão prancha
MARCA:	FORD
MODELO:	Cargo 2422 E
PLACA:	IQM 0147
ANO/MODELO:	2009/2010
CHASSI:	9BFYCEHV6ABB45257
HORÍMETRO/KM:	183.716
LOTAÇÃO:	SECRETARIA DE OBRAS

CONSERVAÇÃO E MANUTENÇÃO	
LATARIA:	regular
PINTURA:	ruim
MECÂNICA GERAL:	regular-não testado
ESTOFAMENTO:	ruim
SISTEMA ELÉTRICO:	ruim
PNEUS:	ruim
OBSERVAÇÕES:	bateria descarregada; painel com mau funcionamento; cabine ruim (calços quebrados); espelho quebrado; parachoque quebrados; segundo o motorista a embreagem está muito ruim.

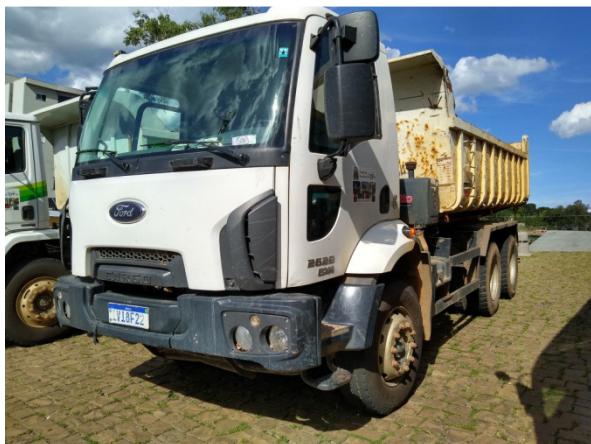
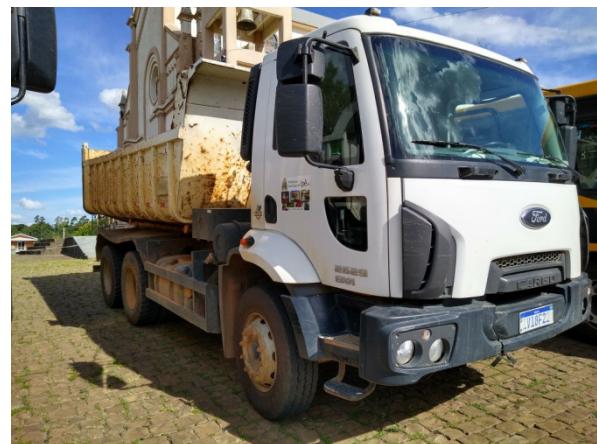
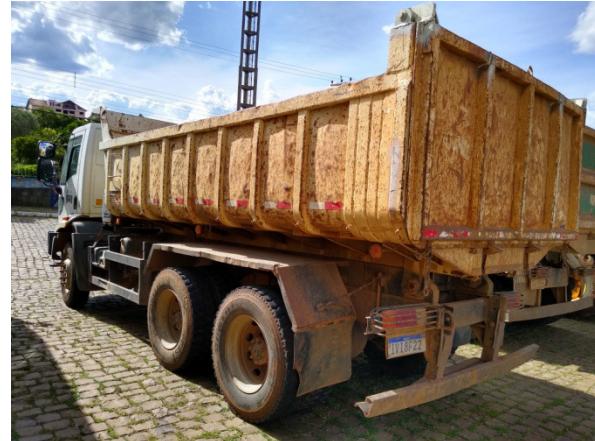
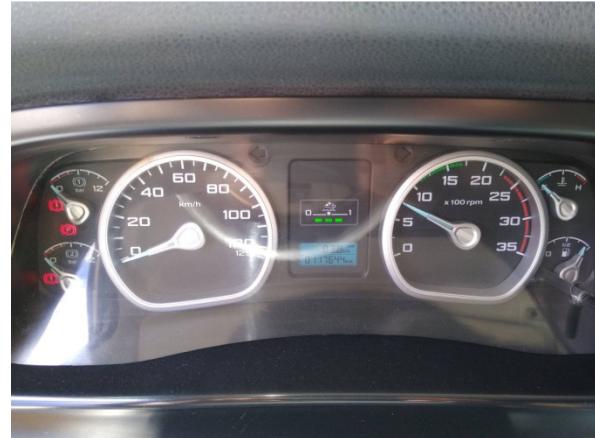
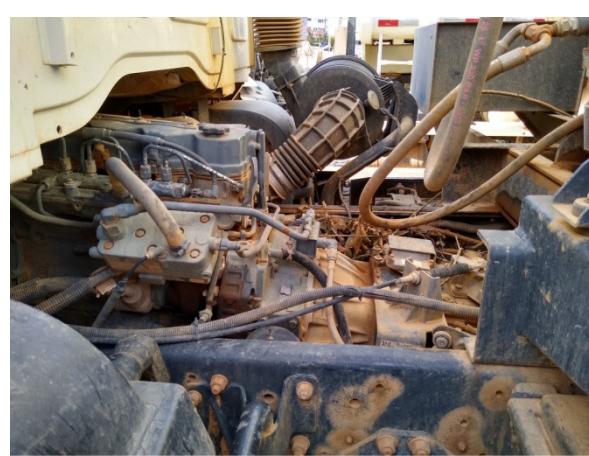
ITEM 16

CONSERVAÇÃO E MANUTENÇÃO	
LATARIA:	bom
PINTURA:	bom
MECÂNICA GERAL:	bom-funcionando
ESTOFAMENTO:	regular
SISTEMA ELÉTRICO:	regular
PNEUS:	regular
OBSERVAÇÕES:	muitos vazamentos de ar; valvula do abs com defeito e tranca o veículo.

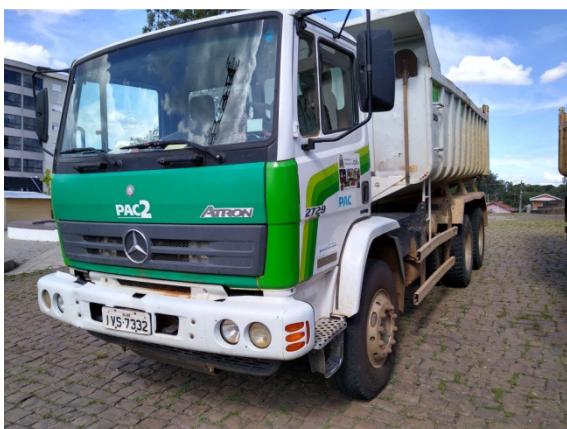
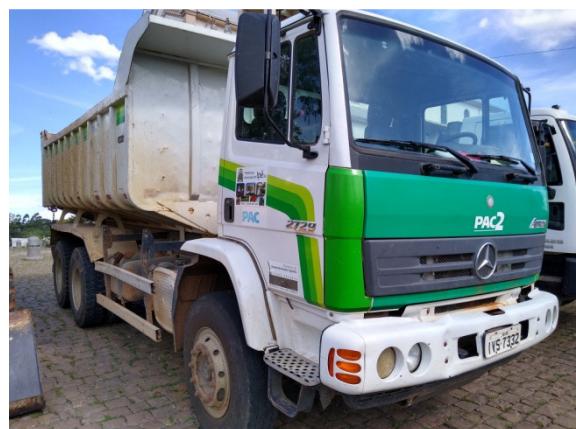
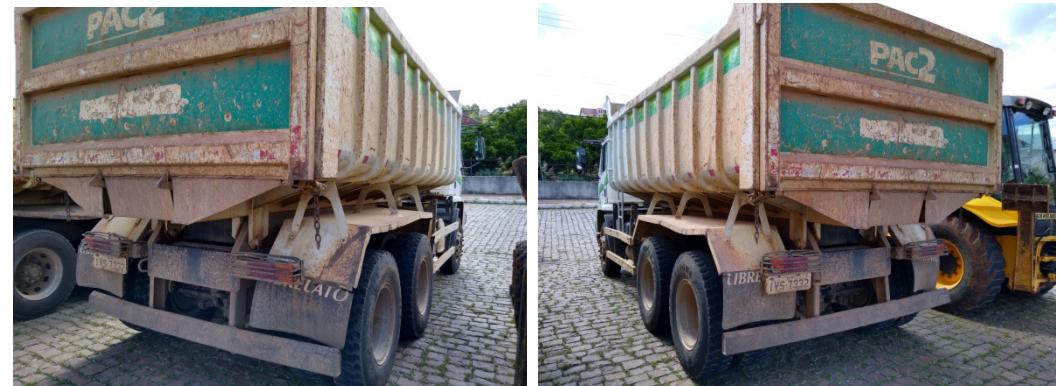
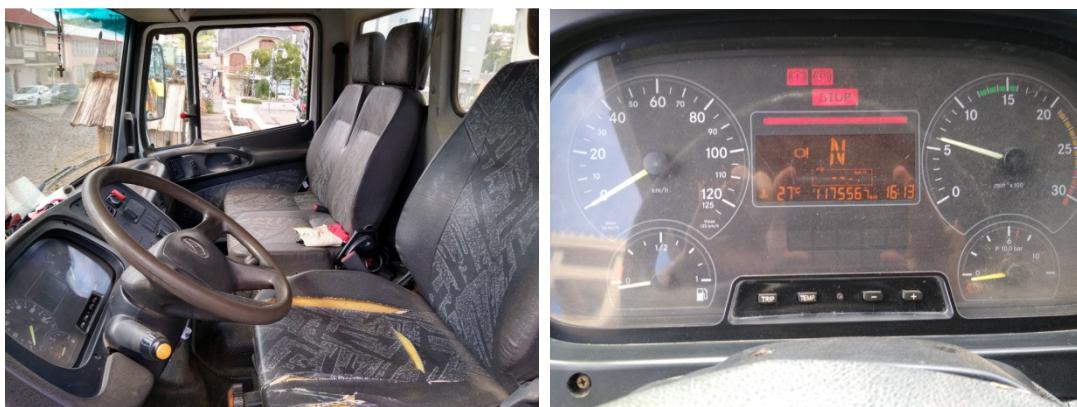
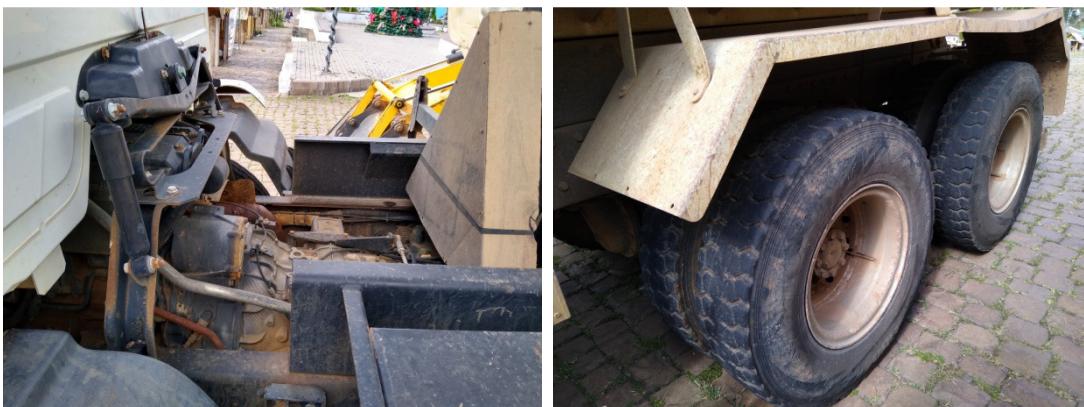
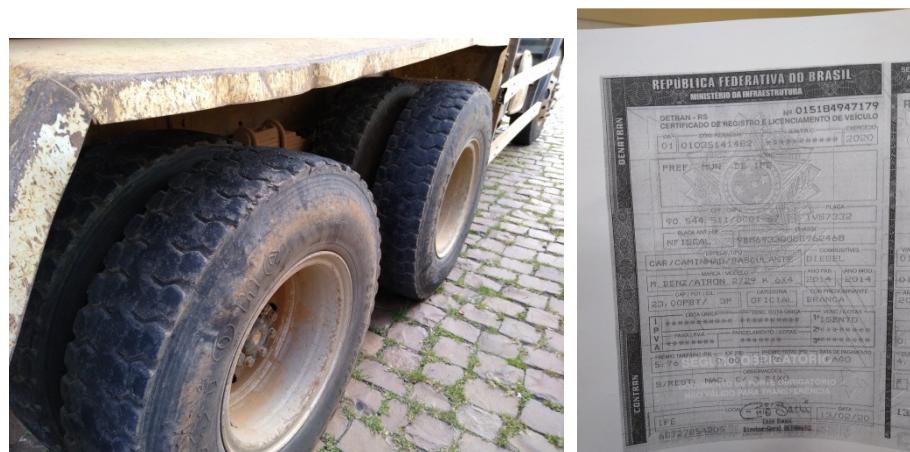
DESCRIÇÃO DO EQUIPAMENTO	
TIPO:	caminhão basculante
MARCA:	MERCEDES BENZ
MODELO:	2729 Atron
PLACA:	IVS 7332
ANO/MODELO:	2014/2014
CHASSI:	9BM693388EB962468
HORÍMETRO/KM:	117.556
LOTAÇÃO:	SECRETARIA DE OBRAS

CONSERVAÇÃO E MANUTENÇÃO	
LATARIA:	bom
PINTURA:	bom
MECÂNICA GERAL:	bom - funcionando
ESTOFAMENTO:	ruim
SISTEMA ELÉTRICO:	regular
PNEUS:	ruim
OBSERVAÇÕES:	painel avariado, mostradores de pressão ar e combustível inoperantes; amortecedor pifados; pino traseiro caçamba ruim; ar condicionado não funciona; abafador furado; faróis não funcionam; mangueira de água com emenda provisória.

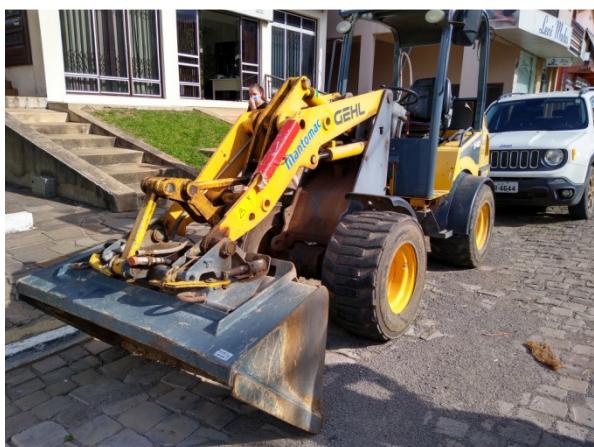
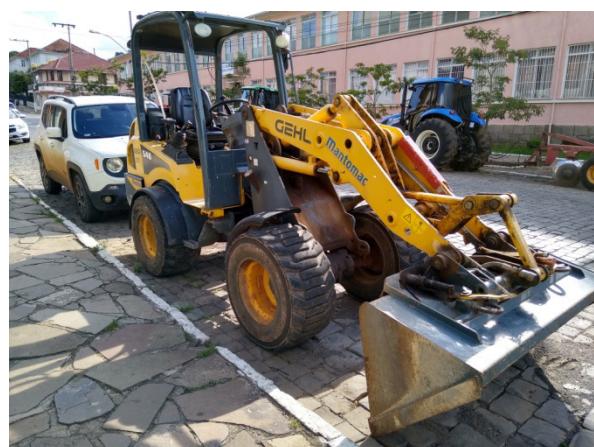
ITEM 18

CONSERVAÇÃO E MANUTENÇÃO	
LATARIA:	regular
PINTURA:	regular
MECÂNICA GERAL:	bom-funcionando
ESTOFAMENTO:	regular
SISTEMA ELÉTRICO:	regular
PNEUS:	ruim
OBSERVAÇÕES:	vazamento oleo hidráulico cilindros levante; chave ignição quebrada.

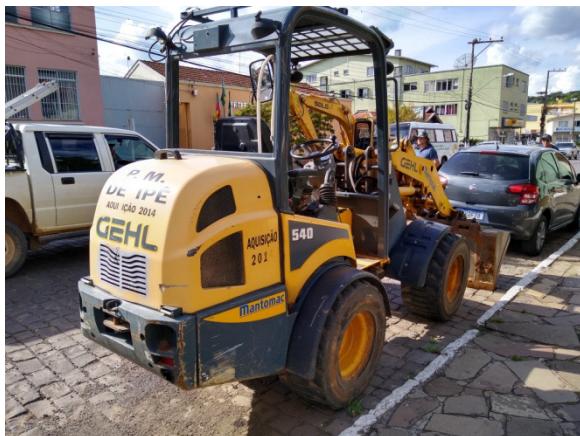
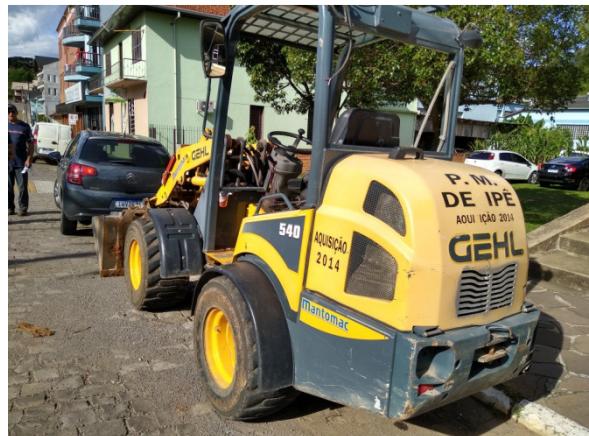
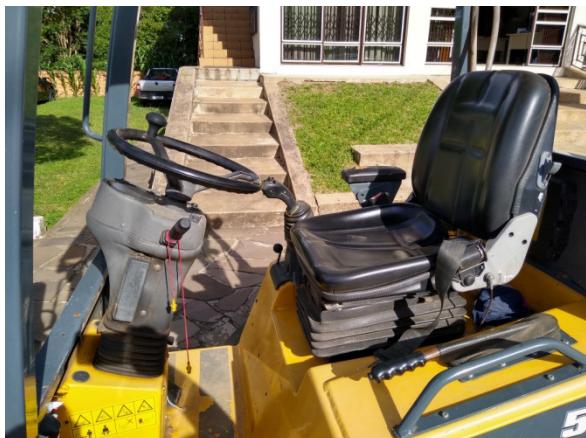
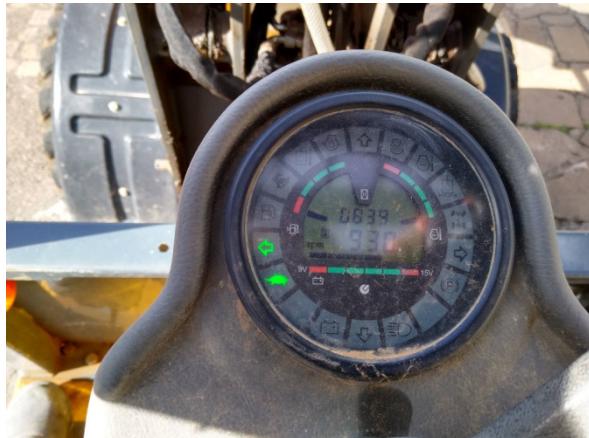
DESCRIÇÃO DO EQUIPAMENTO	
TIPO:	MINI Carregadeira
MARCA:	GEHL
MODELO:	540
PLACA:	-
ANO/MODELO:	2014/2014
CHASSI:	GHLAL500G0051666/J2142
HORÍMETRO/KM:	930
LOTAÇÃO:	SECRETARIA DE OBRAS

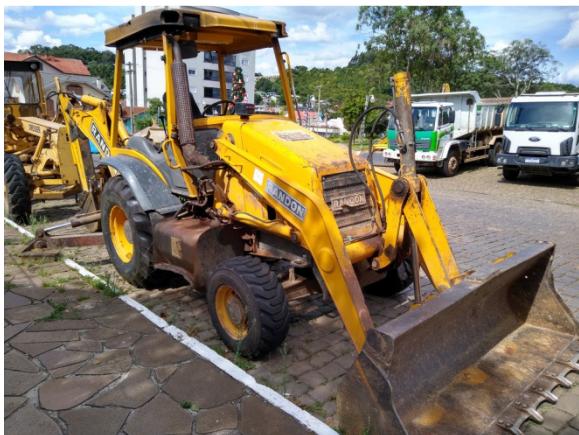
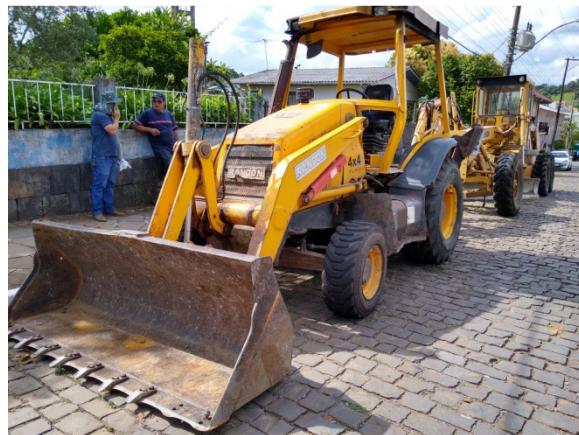
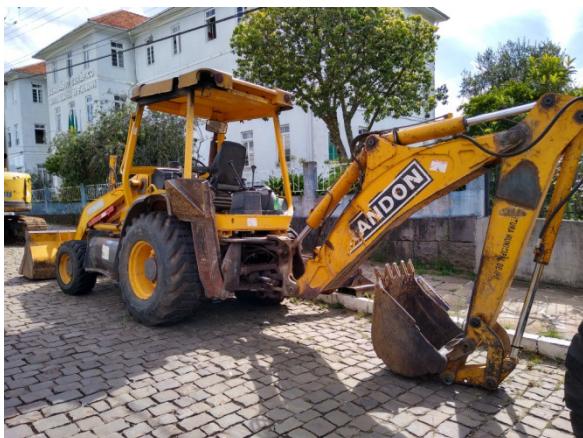
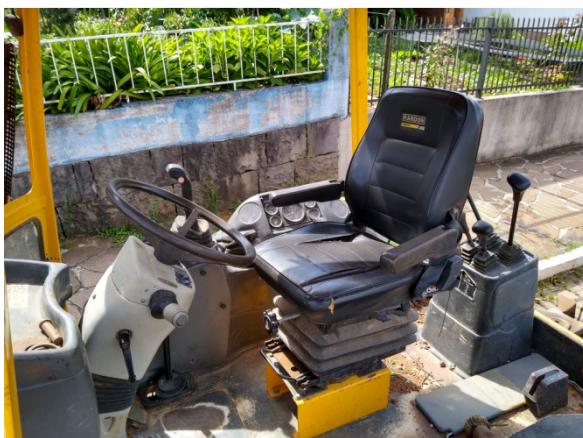
ITEM 19

DESCRÍÇÃO DO EQUIPAMENTO	
TIPO:	Retroescavadeira
MARCA:	Randon
MODELO:	RK 406B
PLACA:	-
ANO/MODELO:	2009/2009
CHASSI:	9A406BMC4W1565
HORÍMETRO/KM:	8.944
LOTAÇÃO:	SECRETARIA DE OBRAS

CONSERVAÇÃO E MANUTENÇÃO	
LATARIA:	ruim
PINTURA:	ruim
MECÂNICA GERAL:	regular-funcionando
ESTOFAMENTO:	ruim
SISTEMA ELÉTRICO:	regular
PNEUS:	bom
OBSERVAÇÕES:	vazamento de diesel no motor; sem cardã dianteiro; horímetro desligado e parado; escorpião com solda; vazamentos de óleo hidráulico; cilindro profundidade avariado; setor direção com defeito.

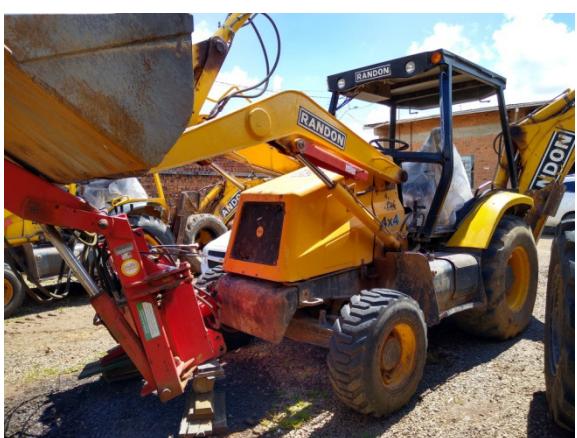
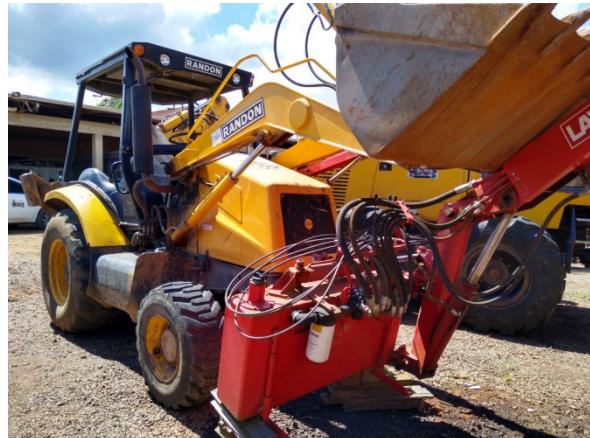
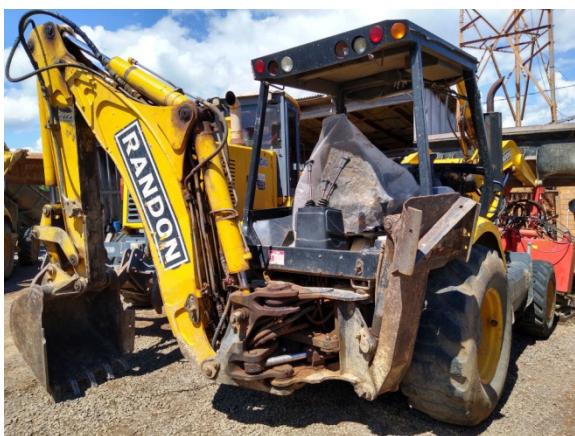
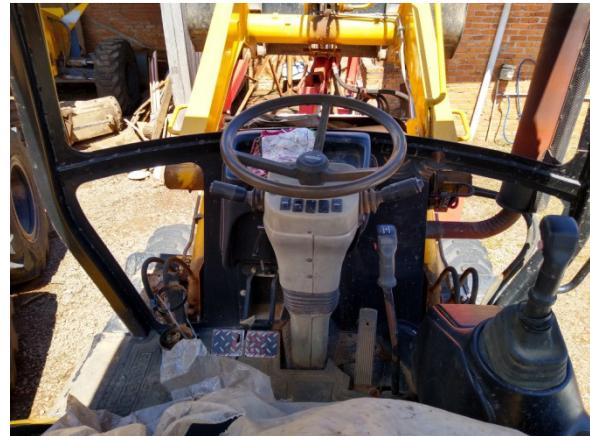
ITEM 20

DESCRIÇÃO DO EQUIPAMENTO	
TIPO:	Retroescavadeira
MARCA:	Randon
MODELO:	RK 406B
PLACA:	-
ANO/MODELO:	2013/2013
CHASSI:	000DA406AMC4W4591
HORÍMETRO/KM:	4.695
LOTAÇÃO:	SECRETARIA DE OBRAS

CONSERVAÇÃO E MANUTENÇÃO	
LATARIA:	regular
PINTURA:	regular
MECÂNICA GERAL:	não funciona
ESTOFAMENTO:	regular
SISTEMA ELÉTRICO:	ruim
PNEUS:	ruim
OBSERVAÇÕES:	equipamento parado para manutenção; escorpião com linha de rompedor hidráulico; diversos vazamentos de óleo.

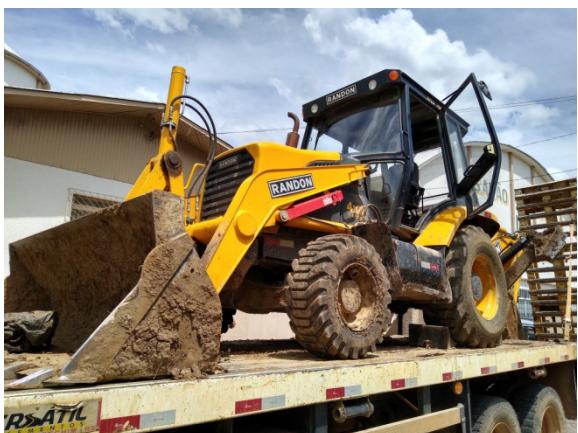
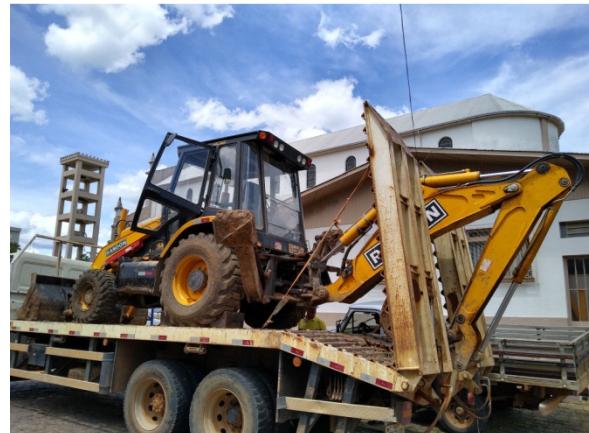
ITEM 21

DESCRIÇÃO DO EQUIPAMENTO	
TIPO:	Retroescavadeira
MARCA:	Randon
MODELO:	RK 406B
PLACA:	IYQ 0420
ANO/MODELO:	2018/2018
CHASSI:	9AD406ATKJ0007103
HORÍMETRO/KM:	1.820
LOTAÇÃO:	SECRETARIA DE OBRAS

CONSERVAÇÃO E MANUTENÇÃO	
LATARIA:	bom
PINTURA:	bom
MECÂNICA GERAL:	bom-funcionando
ESTOFAMENTO:	bom
SISTEMA ELÉTRICO:	bom
PNEUS:	bom
OBSERVAÇÕES:	vidros lateral direita quebrados; unhas do escorpião muito desgastadas; vazamentos de óleo diesel e hidráulico; necessaria troca de reparos cilindro escorpião.

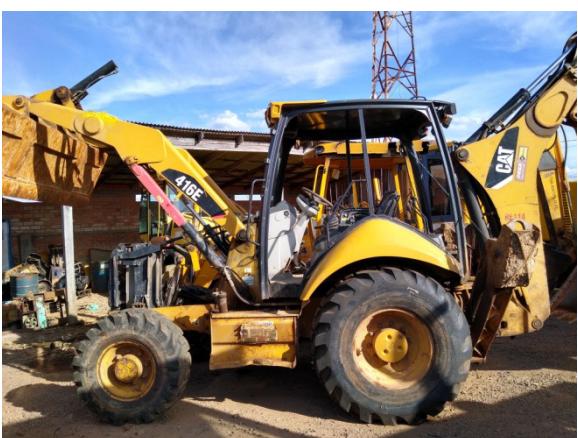
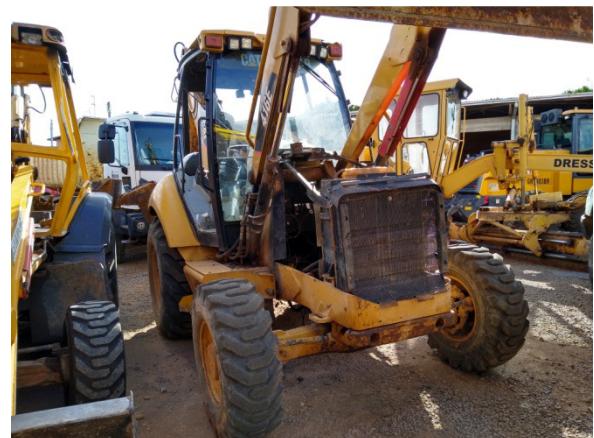
ITEM 22

DESCRÍÇÃO DO EQUIPAMENTO	
TIPO:	Retroescavadeira
MARCA:	Caterpillar
MODELO:	416 E
PLACA:	-
ANO/MODELO:	2008/2008
CHASSI:	G4D29004NE803565
HORÍMETRO/KM:	não visualizado
LOTAÇÃO:	SECRETARIA DE OBRAS

CONSERVAÇÃO E MANUTENÇÃO	
LATARIA:	bom
PINTURA:	regular
MECÂNICA GERAL:	não funciona
ESTOFAMENTO:	ruim
SISTEMA ELÉTRICO:	ruim
PNEUS:	bom
OBSERVAÇÕES:	para brisa quebrado; motor e transmissão quebrados.

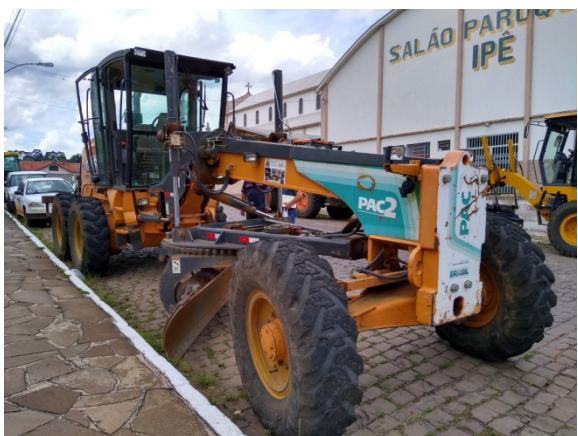
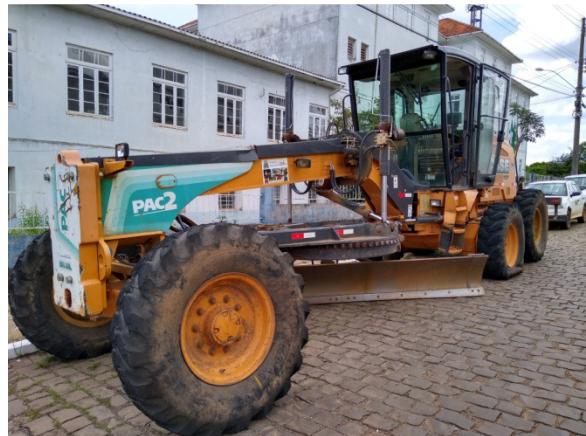
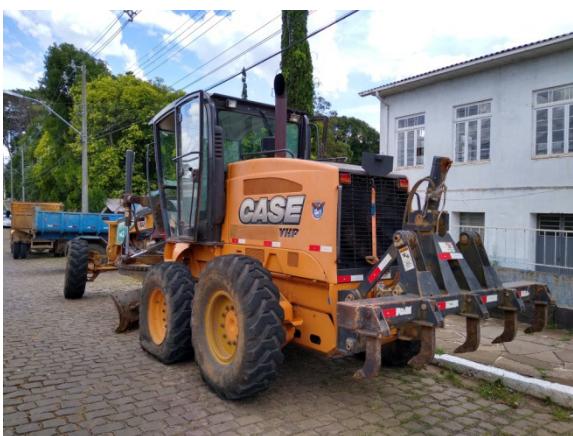
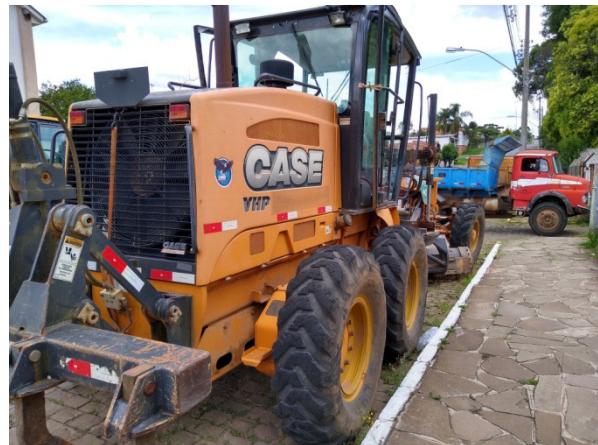
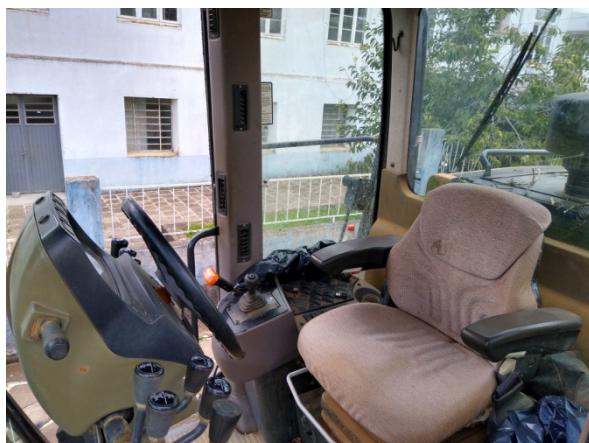
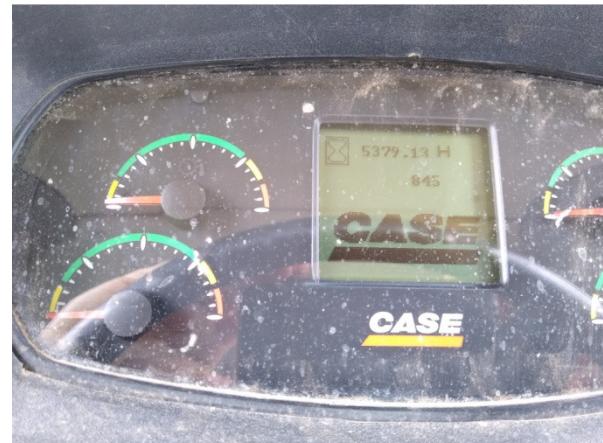
ITEM 23

DESCRÍÇÃO DO EQUIPAMENTO	
TIPO:	motoniveladora
MARCA:	CASE
MODELO:	845B
PLACA:	-
ANO/MODELO:	2014/2014
CHASSI:	HBZN0845CEAF03372
HORÍMETRO/KM:	5.379
LOTAÇÃO:	SECRETARIA DE OBRAS

CONSERVAÇÃO E MANUTENÇÃO	
LATARIA:	bom
PINTURA:	regular
MECÂNICA GERAL:	bom-funcionando
ESTOFAMENTO:	regular
SISTEMA ELÉTRICO:	regular
PNEUS:	ruim
OBSERVAÇÕES:	ar condicionado não funciona

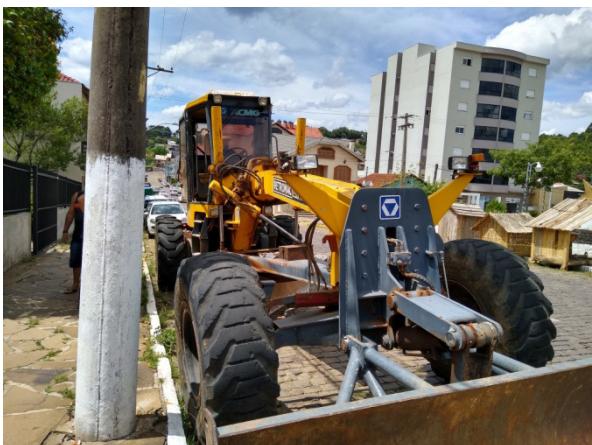
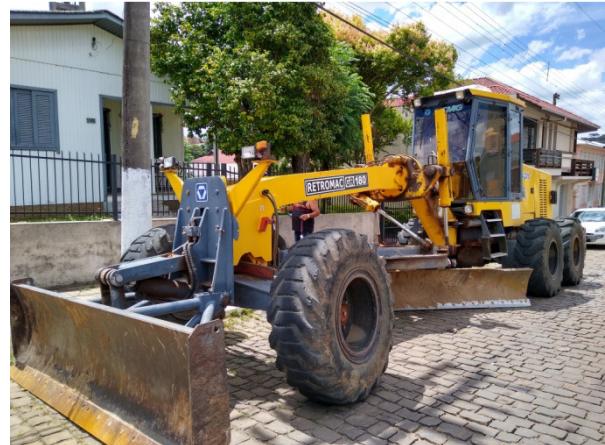
ITEM 24

CONSERVAÇÃO E MANUTENÇÃO	
LATARIA:	regular
PINTURA:	regular
MECÂNICA GERAL:	ruim-funcionando
ESTOFAMENTO:	ruim
SISTEMA ELÉTRICO:	regular
PNEUS:	ruim
OBSERVAÇÕES:	banco operador quebrado; diversos vazamentos de óleo hidráulico; embuchamento com folga; ar condicionado não funciona; problema na transmissão; cardã soldado; necessita revisão geral.

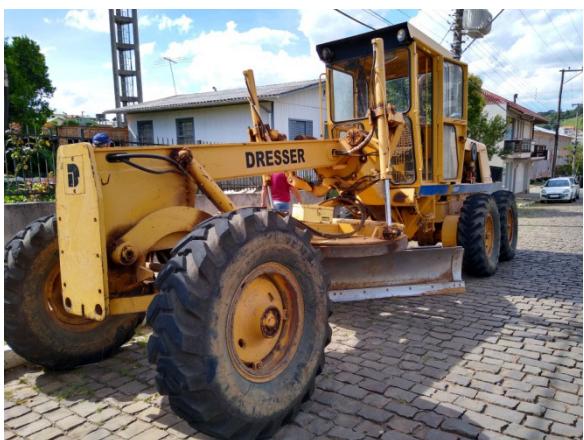
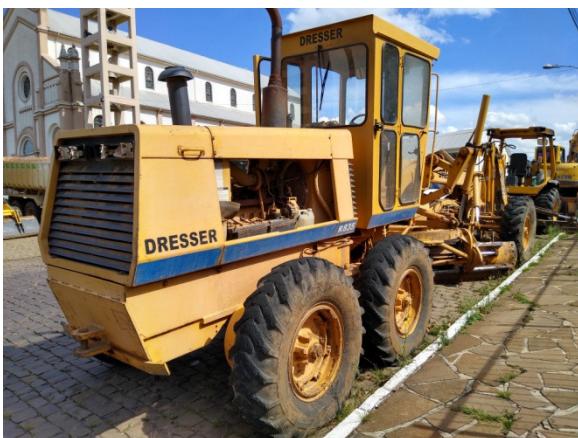
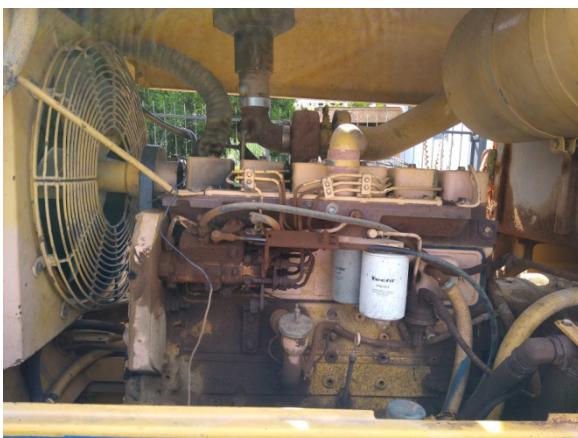
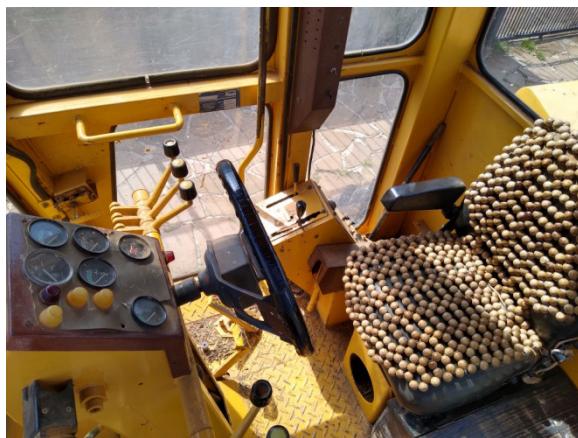
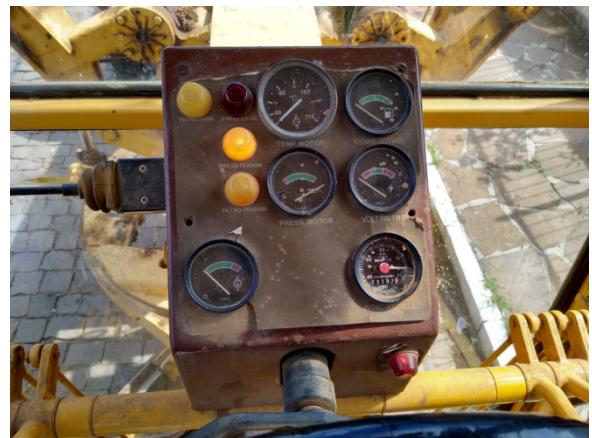
ITEM 25

DESCRÍÇÃO DO EQUIPAMENTO	
TIPO:	Motoniveladora
MARCA:	DRESSER
MODELO:	R 835
PLACA:	-
ANO/MODELO:	1991
CHASSI:	N310002N001108
HORÍMETRO/KM:	3.187 - trocado
LOTAÇÃO:	SECRETARIA DE OBRAS

CONSERVAÇÃO E MANUTENÇÃO	
LATARIA:	regular
PINTURA:	ruim
MECÂNICA GERAL:	regular-funcionando
ESTOFAMENTO:	regular
SISTEMA ELÉTRICO:	regular
PNEUS:	ruim
OBSERVAÇÕES:	problema no torque; sem força tração; vazamentos de óleo hidráulico.

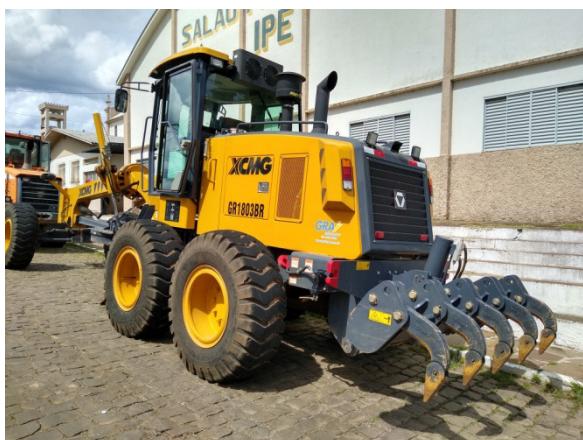
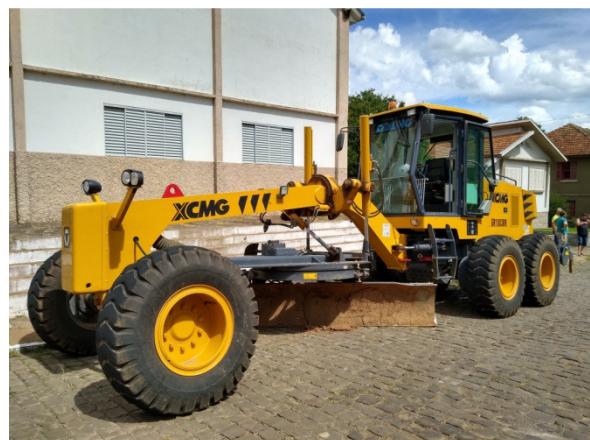
ITEM 26

DESCRÍÇÃO DO EQUIPAMENTO	
TIPO:	Motoniveladora
MARCA:	XCMG
MODELO:	GR1803BR
PLACA:	-
ANO/MODELO:	2020
CHASSI:	XUG01803CLPB00504
HORÍMETRO/KM:	546
LOTAÇÃO:	SECRETARIA DE OBRAS

CONSERVAÇÃO E MANUTENÇÃO	
LATARIA:	ótimo
PINTURA:	ótimo
MECÂNICA GERAL:	ótimo-funcionando
ESTOFAMENTO:	ótimo
SISTEMA ELÉTRICO:	ótimo
PNEUS:	ótimo
OBSERVAÇÕES:	equipamento com pouco uso, em estado de novo.

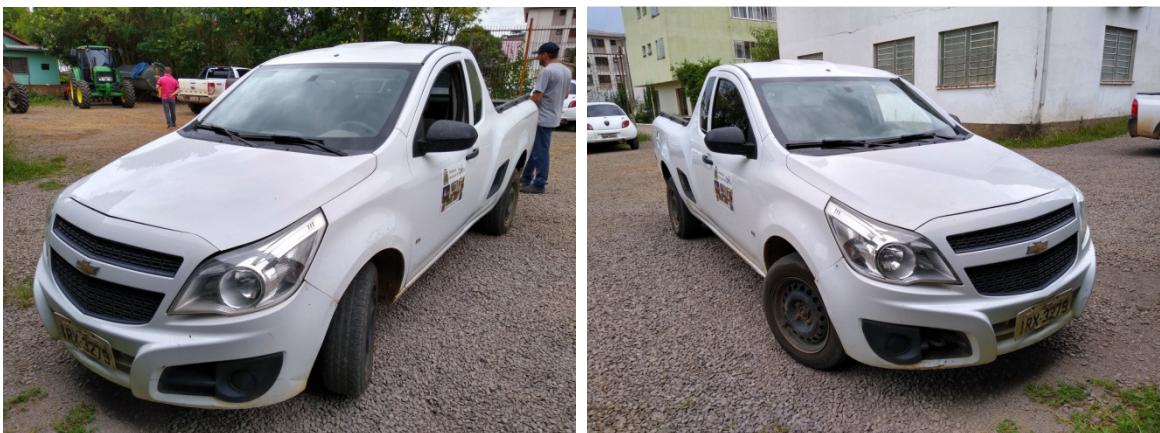
DESCRIÇÃO DO EQUIPAMENTO	
TIPO:	automóvel
MARCA:	GM -Chevrolet
MODELO:	Montana
PLACA:	IRX 3279
ANO/MODELO:	2011/2012
CHASSI:	9BGCA80X0CB105522
HORÍMETRO/KM:	135.277
LOTAÇÃO:	SECRETARIA DE AGRICULTURA E MEIO AMBIENTE

CONSERVAÇÃO E MANUTENÇÃO	
LATARIA:	regular
PINTURA:	regular
MECÂNICA GERAL:	bom-funcionando
ESTOFAMENTO:	regular
SISTEMA ELÉTRICO:	bom
PNEUS:	ruim
OBSERVAÇÕES:	freio de mão ruim; riscos e mossas em todo veículo; pára-choque dianteiro avariado; luz injeção acessa.

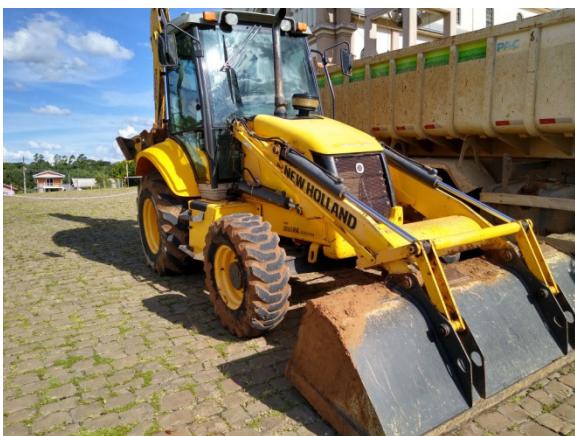
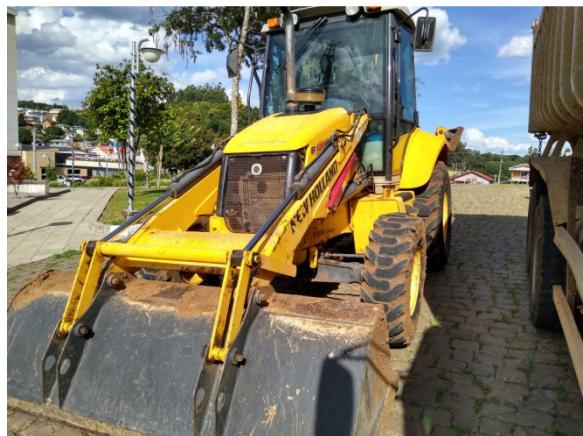
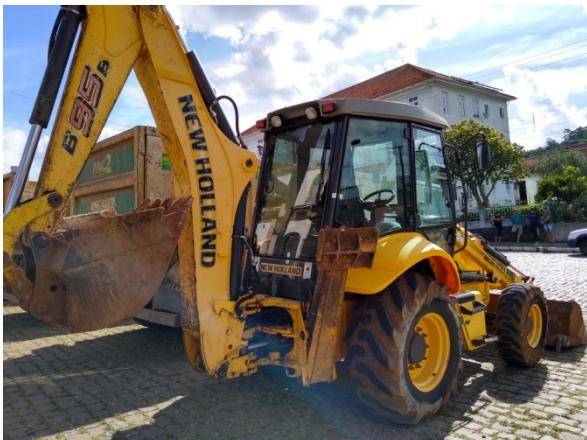
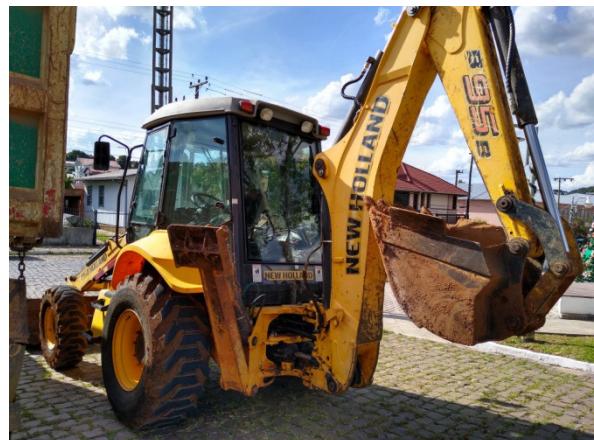
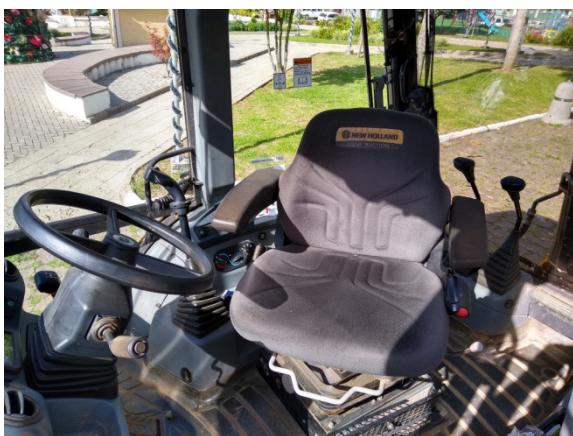
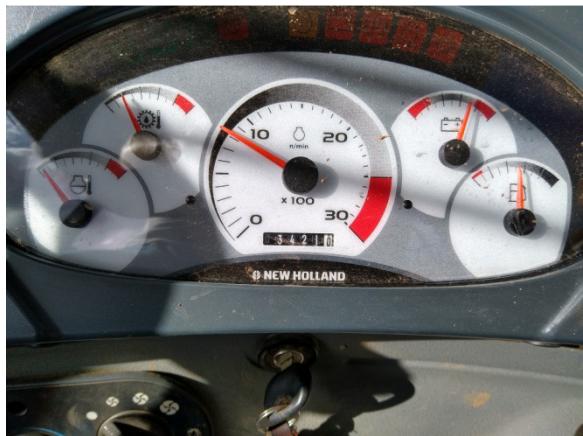
ITEM 35

DESCRÍÇÃO DO EQUIPAMENTO	
TIPO:	Retroescavadeira
MARCA:	New Holland
MODELO:	B 95 B - 4 X 4
PLACA:	-
ANO/MODELO:	2017
CHASSI:	HBZNB95BTGAH15875
HORÍMETRO/KM:	3.421
LOTAÇÃO:	SECRETARIA DE AGRICULTURA E MEIO AMBIENTE

CONSERVAÇÃO E MANUTENÇÃO	
LATARIA:	bom
PINTURA:	bom
MECÂNICA GERAL:	bom-funcionando
ESTOFAMENTO:	bom
SISTEMA ELÉTRICO:	bom
PNEUS:	regular
OBSERVAÇÕES:	dentes da concha quebrados.

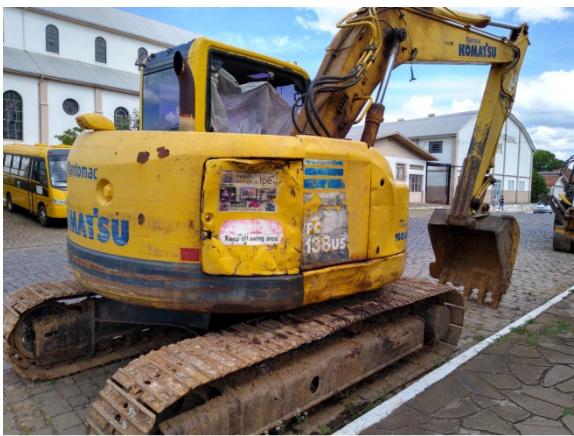
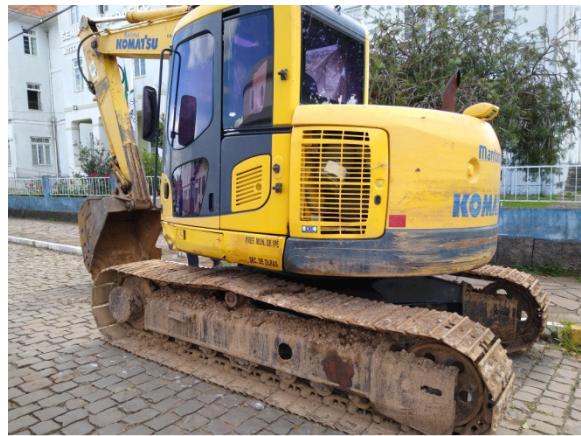
ITEM 36

DESCRIÇÃO DO EQUIPAMENTO	
TIPO:	Escavadeira Hidráulica
MARCA:	Komatsu
MODELO:	PC138 US-8
PLACA:	-
ANO/MODELO:	2009
CHASSI:	KMTPC189C01024124
HORÍMETRO/KM:	8.884
LOTAÇÃO:	SECRETARIA DE AGRICULTURA E MEIO AMBIENTE

CONSERVAÇÃO E MANUTENÇÃO	
LATARIA:	ruim
PINTURA:	ruim
MECÂNICA GERAL:	não testado
ESTOFAMENTO:	ruim
SISTEMA ELÉTRICO:	ruim
PNEUS:	ruim
OBSERVAÇÕES:	erro painel; bateria fraca; diversos vazamentos de óleo; equipamento muito avariado; falta unhas na concha; vidros quebrados.

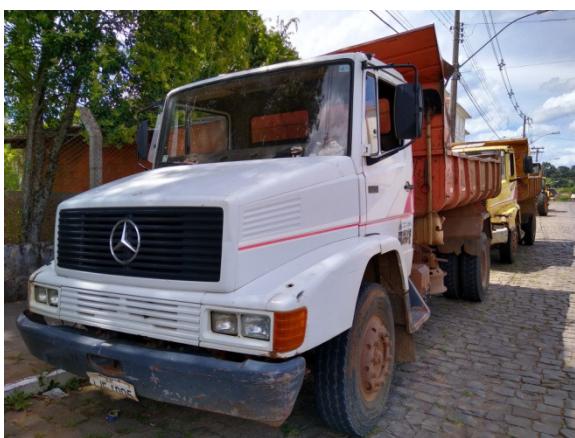
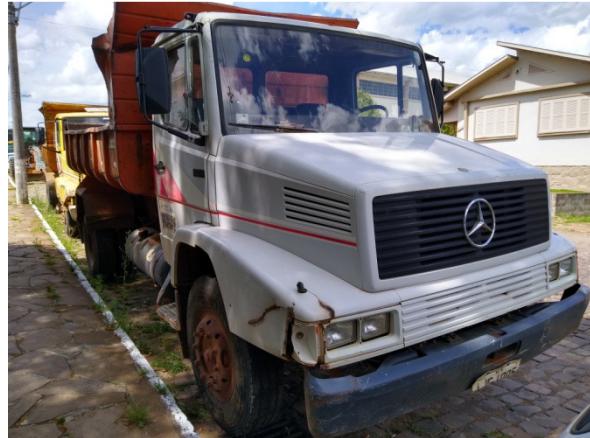
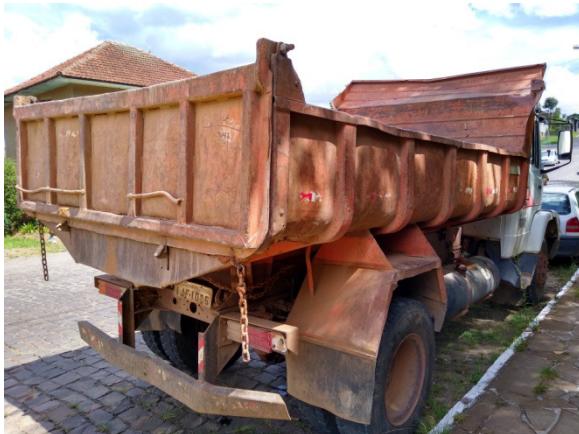
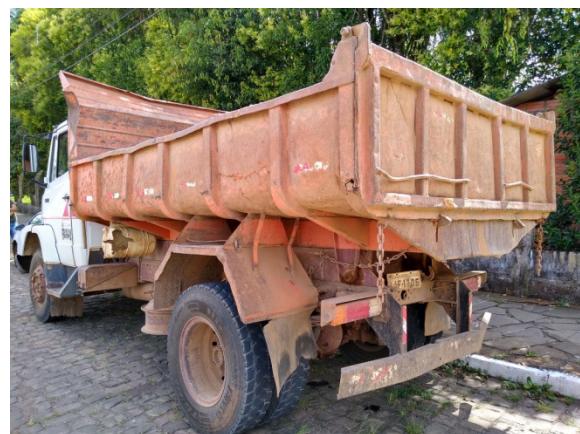
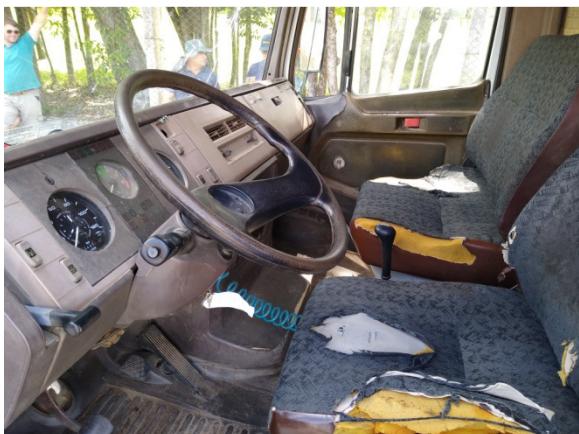
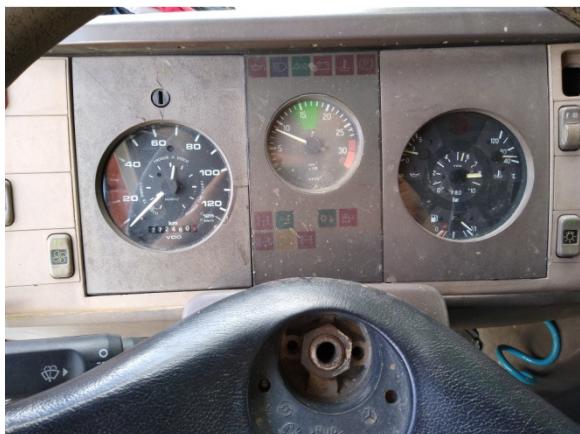
ITEM 37

DESCRIÇÃO DO EQUIPAMENTO	
TIPO:	caminhão basculante
MARCA:	MERCEDES BENZ
MODELO:	LK 1214
PLACA:	IJF 1005
ANO/MODELO:	1993/1993
CHASSI:	9BM384041PB984824
HORÍMETRO/KM:	272.460
LOTAÇÃO:	SECRETARIA DE AGRICULTURA E MEIO AMBIENTE

CONSERVAÇÃO E MANUTENÇÃO	
LATARIA:	regular
PINTURA:	ruim
MECÂNICA GERAL:	regular-funcionando
ESTOFAMENTO:	ruim
SISTEMA ELÉTRICO:	ruim
PNEUS:	ruim
OBSERVAÇÕES:	vazamento de óleo no diferencial; vibração da marcha lenta até 1000 rpm; para brisa trincado; caçamba em péssimo estado; caixa de marchas reformada recentemente.
