PARECER TÉCNICO DE VEÍCULOS E
EQUIPAMENTOS DO MUNICÍPIO DE IPÊ -
RS

Eng. Pablo Comparin
Engenheiro Mecânico e de Segurança do Trabalho
CREA/RS 195561
ART 11110377

IPÊ
JANEIRO/2021

Este parecer técnico visa apresentar a avaliação dos veículos e equipamentos constantes no patrimônio do Município de Ipê-RS.

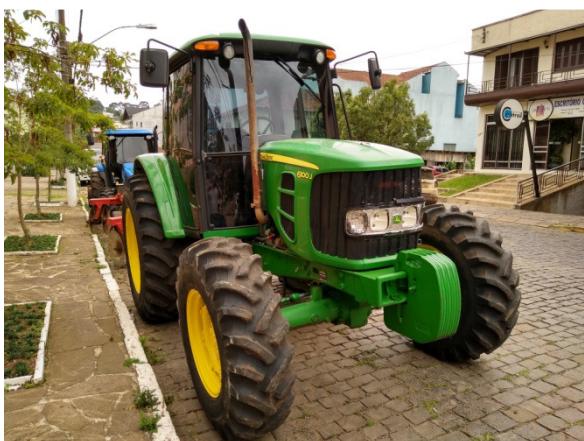
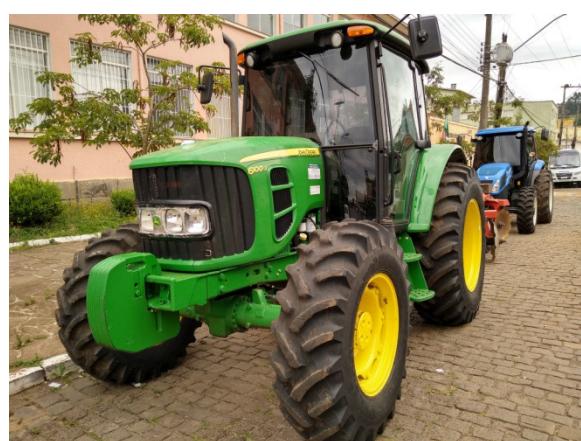
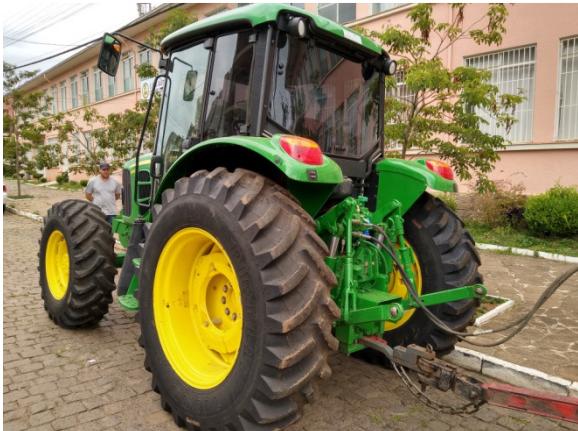
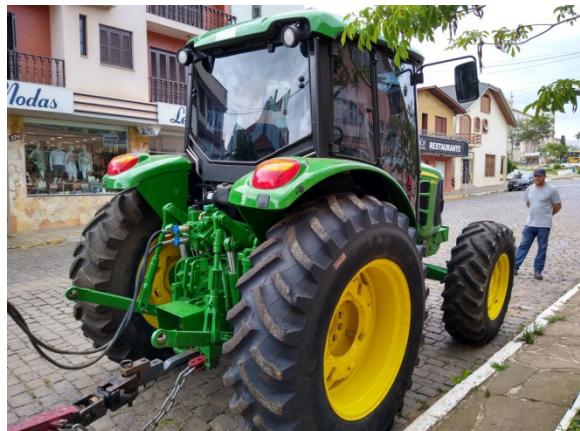
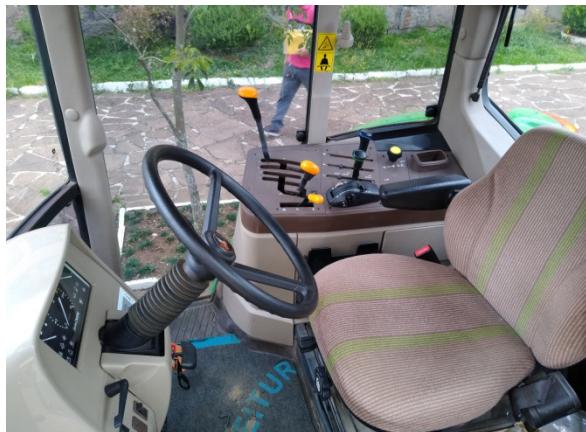
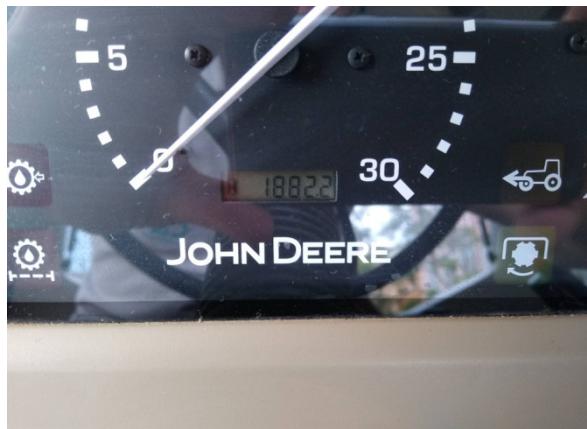
ITEM 38

DESCRIÇÃO DO EQUIPAMENTO	
TIPO:	Trator
MARCA:	John Deere
MODELO:	6100J
PLACA:	-
ANO/MODELO:	2018/2018
CHASSI:	1BM6100JCJA000802
HORÍMETRO/KM:	1.882
LOTAÇÃO:	SECRETARIA DE AGRICULTURA E MEIO AMBIENTE

CONSERVAÇÃO E MANUTENÇÃO	
LATARIA:	bom
PINTURA:	bom
MECÂNICA GERAL:	bom-funcionando
ESTOFAMENTO:	bom
SISTEMA ELÉTRICO:	bom
PNEUS:	bom
OBSERVAÇÕES:	equipamento totalmente operacional. Farol dianteiro quebrado.

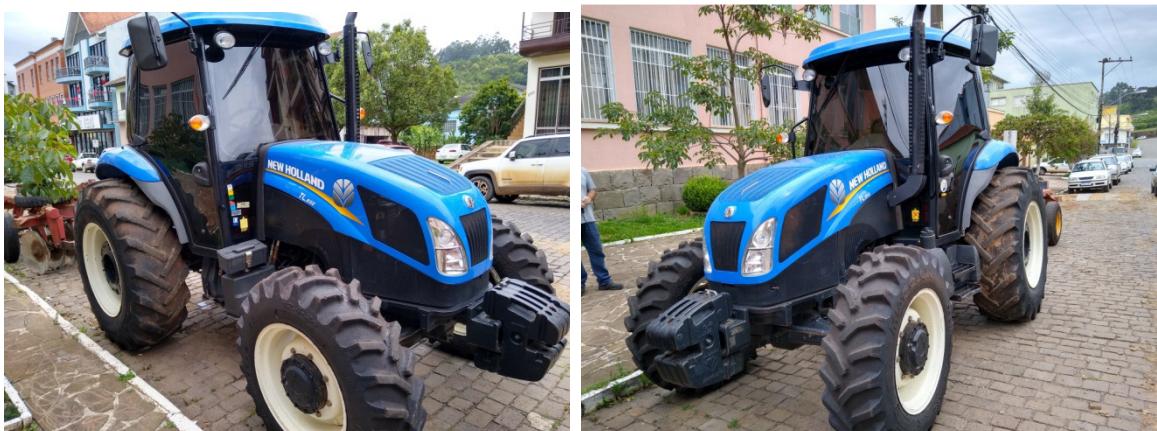
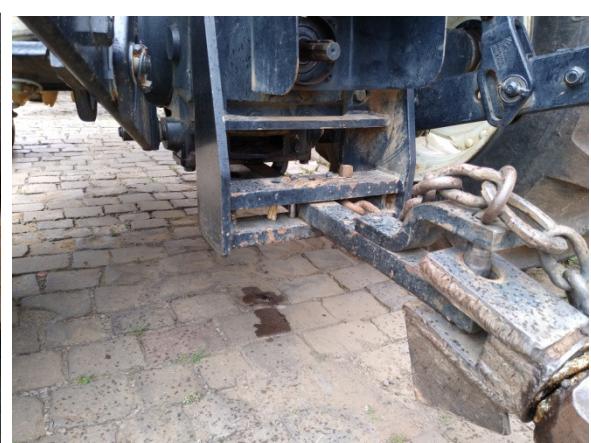
CONSERVAÇÃO E MANUTENÇÃO	
LATARIA:	bom
PINTURA:	bom
MECÂNICA GERAL:	bom-funcionando
ESTOFAMENTO:	bom
SISTEMA ELÉTRICO:	bom
PNEUS:	ruim
OBSERVAÇÕES:	espelho trincado; banco operador avariado; vazamento óleo transmissão.

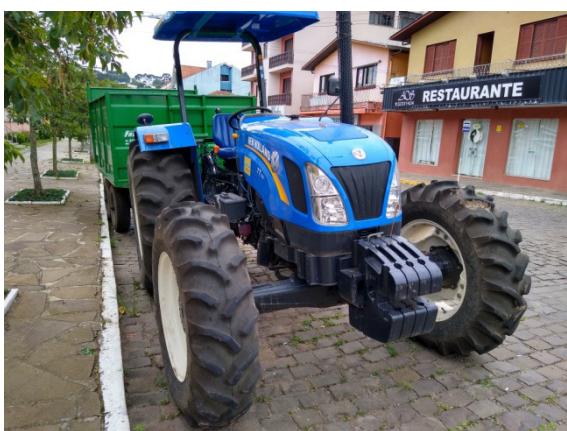
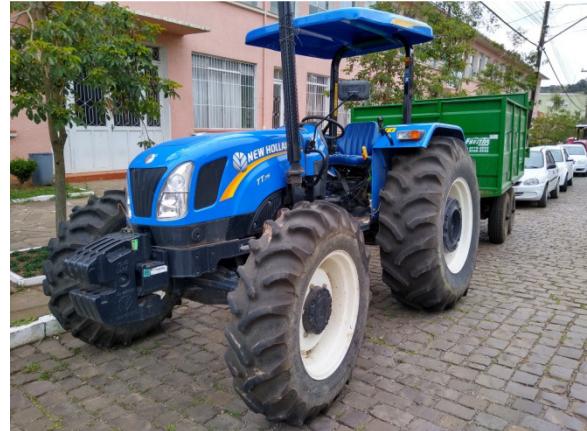
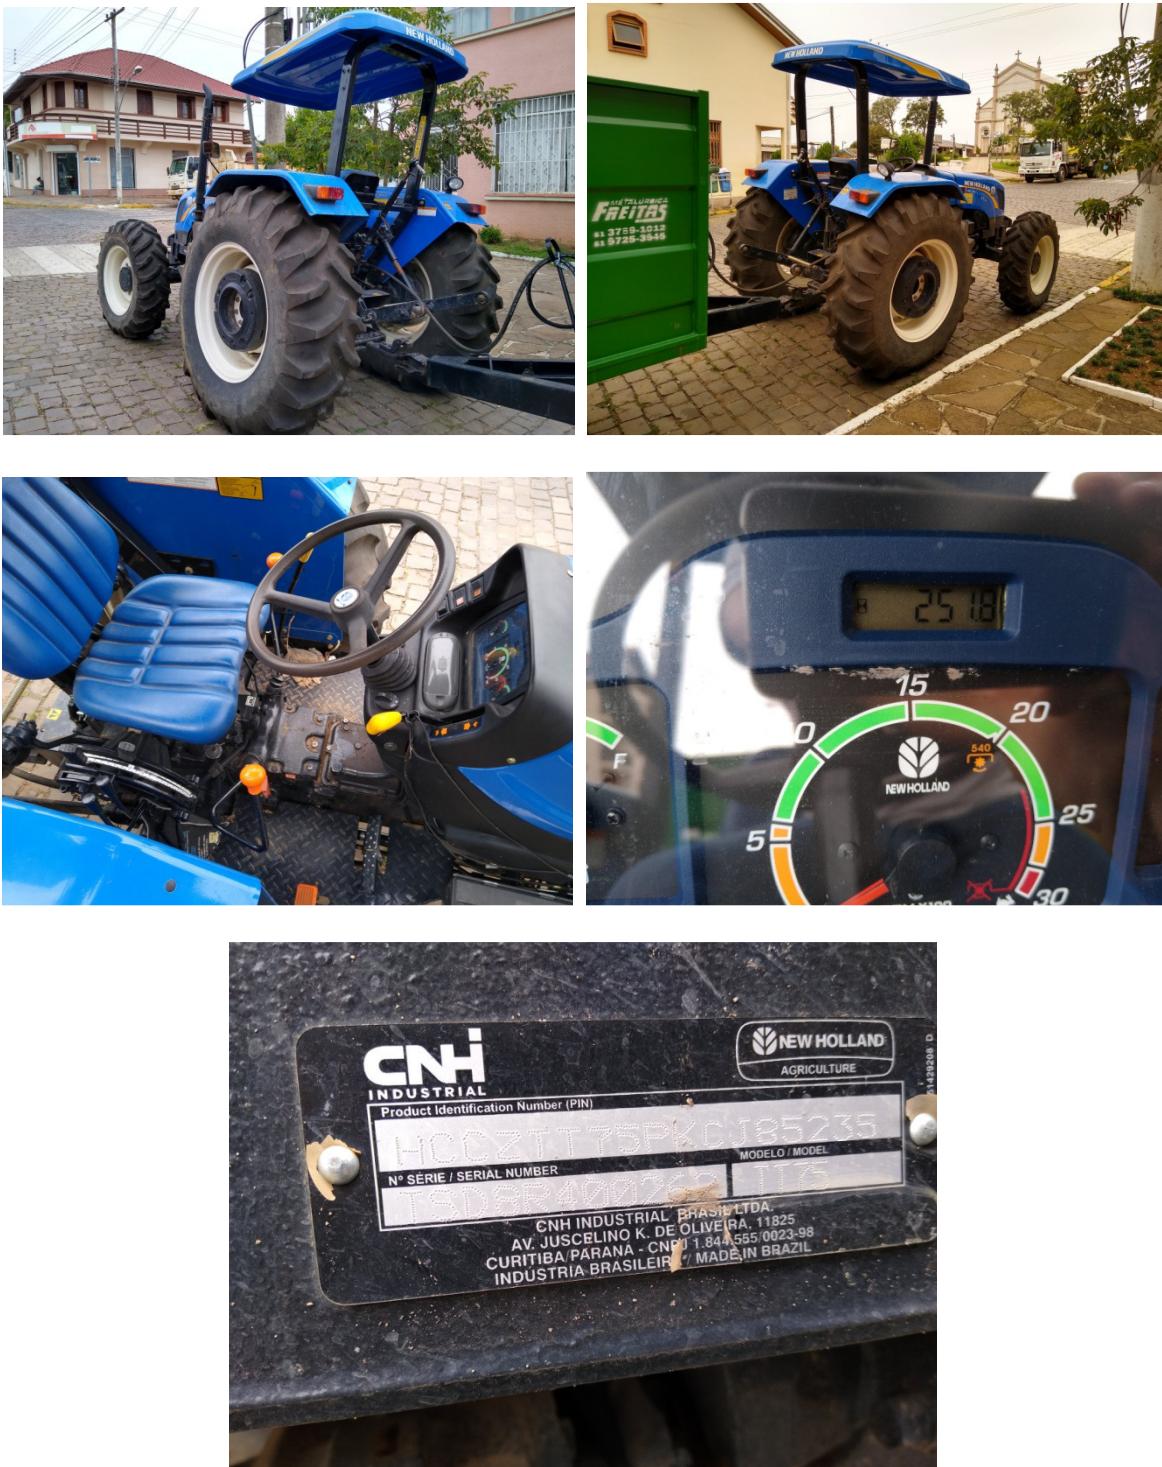
ITEM 40

DESCRIÇÃO DO EQUIPAMENTO	
TIPO:	Trator
MARCA:	New Holland
MODELO:	TL-75
PLACA:	-
ANO/MODELO:	2019/2019
CHASSI:	HCCZTT75PKCJ85235
HORÍMETRO/KM:	257
LOTAÇÃO:	SECRETARIA DE AGRICULTURA E MEIO AMBIENTE

CONSERVAÇÃO E MANUTENÇÃO	
LATARIA:	bom
PINTURA:	bom
MECÂNICA GERAL:	bom-funcionando
ESTOFAMENTO:	bom
SISTEMA ELÉTRICO:	bom
PNEUS:	bom
OBSERVAÇÕES:	veículo totalmente operacional; pouco uso.

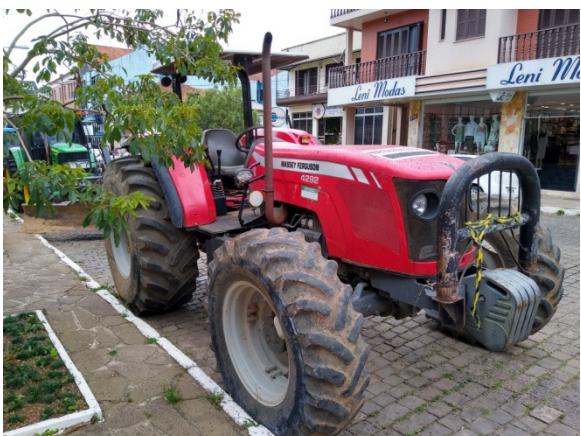
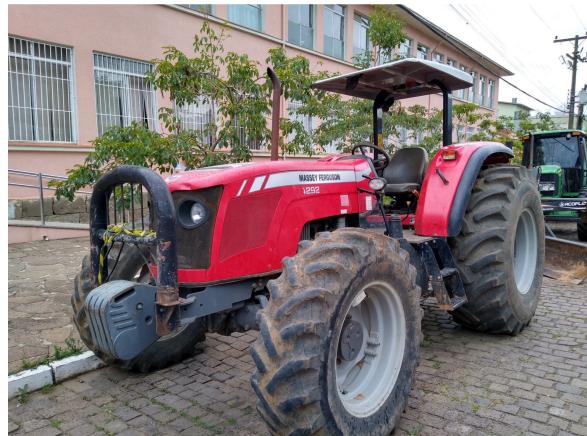
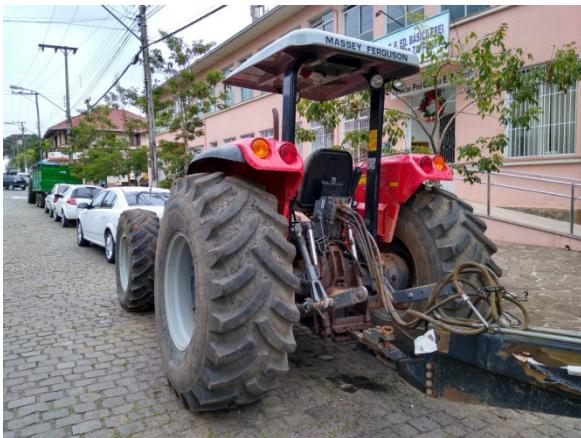
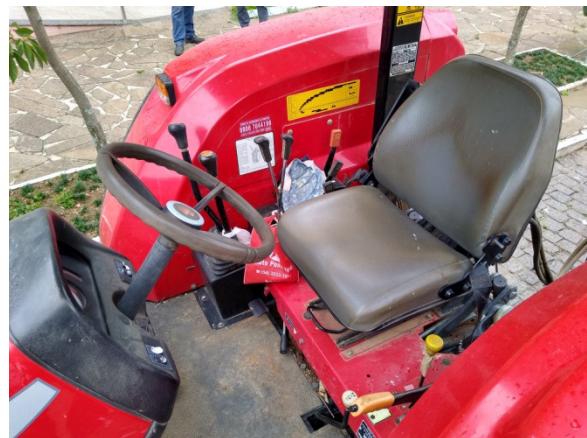
ITEM 41

DESCRIÇÃO DO EQUIPAMENTO	
TIPO:	Trator
MARCA:	Massey Fergunson
MODELO:	4292
PLACA:	-
ANO/MODELO:	2012/2012
CHASSI:	AAAT0007LCC008267
HORÍMETRO/KM:	3.629
LOTAÇÃO:	SECRETARIA DE AGRICULTURA E MEIO AMBIENTE

CONSERVAÇÃO E MANUTENÇÃO	
LATARIA:	regular
PINTURA:	regular
MECÂNICA GERAL:	regular-funcionando
ESTOFAMENTO:	regular
SISTEMA ELÉTRICO:	regular
PNEUS:	regular
OBSERVAÇÕES:	vazamentos de óleo de motor e hidráulico.

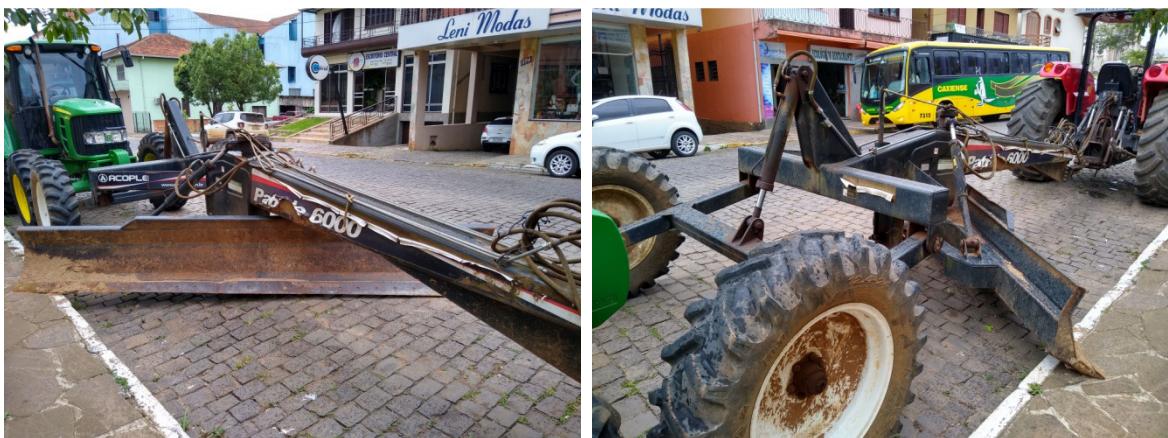
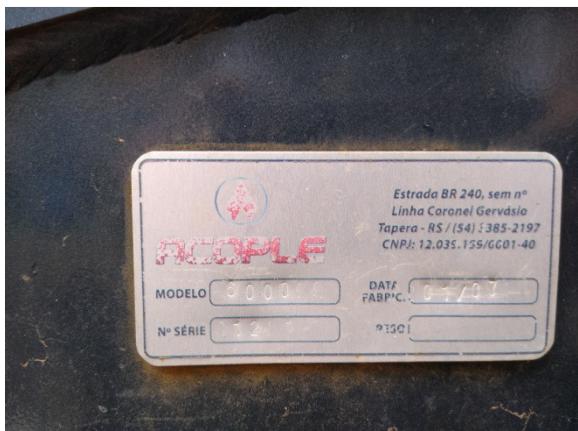
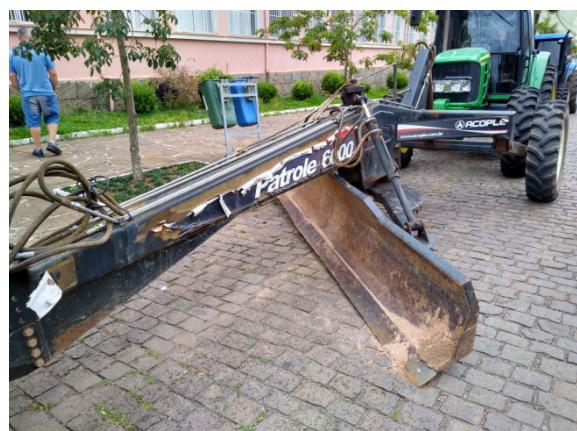
ITEM 42

DESCRIÇÃO DO EQUIPAMENTO	
TIPO:	Plaina niveladora
MARCA:	Acople
MODELO:	Patrole 6000
PLACA:	-
ANO/MODELO:	2007
CHASSI:	12
HORÍMETRO/KM:	-
LOTAÇÃO:	SECRETARIA DE AGRICULTURA E MEIO AMBIENTE

CONSERVAÇÃO E MANUTENÇÃO	
LATARIA:	bom
PINTURA:	regular
MECÂNICA GERAL:	bom-funcionando
ESTOFAMENTO:	não se aplica
SISTEMA ELÉTRICO:	não se aplica
PNEUS:	bom
OBSERVAÇÕES:	folga nos pinos, lama gasta.

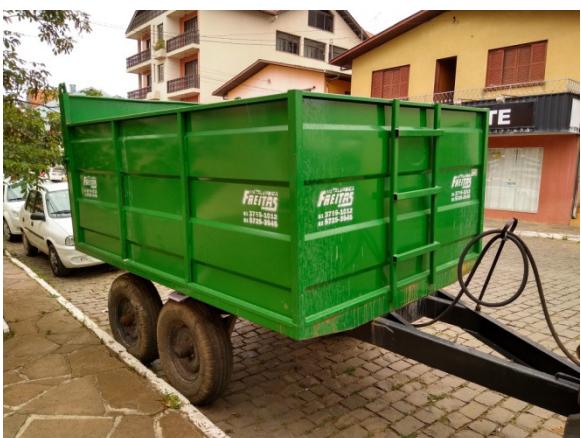
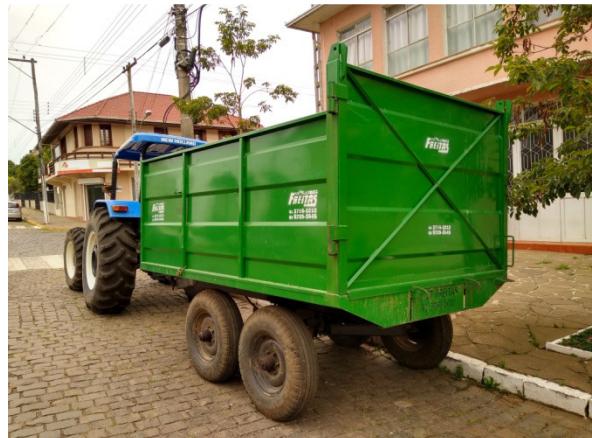
ITEM 43

DESCRIÇÃO DO EQUIPAMENTO	
TIPO:	carreta agricola basculante
MARCA:	Metalurgica Freitas
MODELO:	-
PLACA:	-
ANO/MODELO:	-
CHASSI:	-
HORÍMETRO/KM:	-
LOTAÇÃO:	SECRETARIA DE AGRICULTURA E MEIO AMBIENTE

CONSERVAÇÃO E MANUTENÇÃO	
LATARIA:	bom
PINTURA:	bom
MECÂNICA GERAL:	bom
ESTOFAMENTO:	não se aplica
SISTEMA ELÉTRICO:	não se aplica
PNEUS:	bom
OBSERVAÇÕES:	bom estado geral

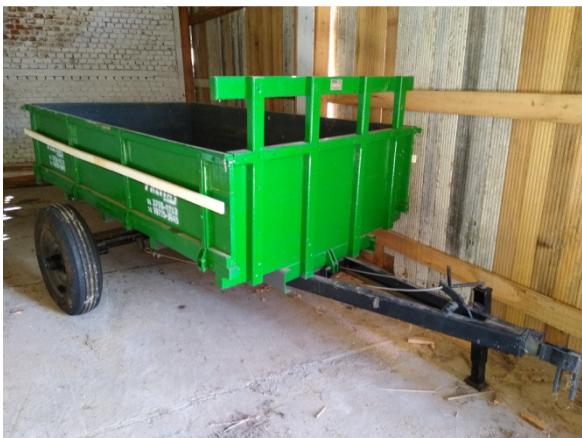
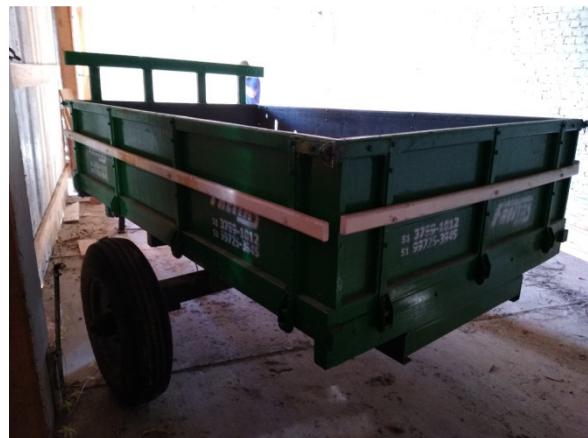
ITEM 44

DESCRIÇÃO DO EQUIPAMENTO	
TIPO:	Carreta agrícola com carroceria de madeira
MARCA:	Metalurgica Freitas
MODELO:	-
PLACA:	-
ANO/MODELO:	-
CHASSI:	-
HORÍMETRO/KM:	-
LOTAÇÃO:	SECRETARIA DE AGRICULTURA E MEIO AMBIENTE

CONSERVAÇÃO E MANUTENÇÃO	
LATARIA:	bom
PINTURA:	bom
MECÂNICA GERAL:	bom
ESTOFAMENTO:	não se aplica
SISTEMA ELÉTRICO:	não se aplica
PNEUS:	bom
OBSERVAÇÕES:	bom estado geral

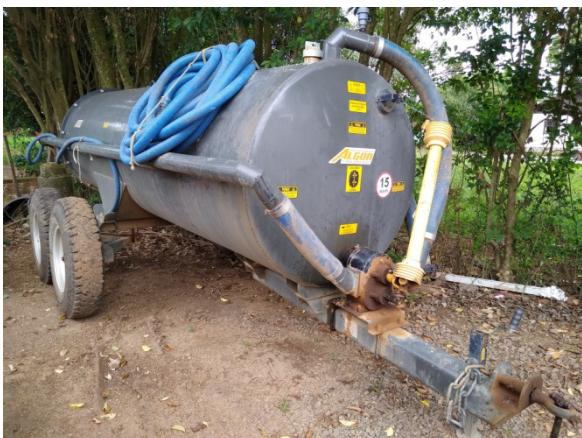
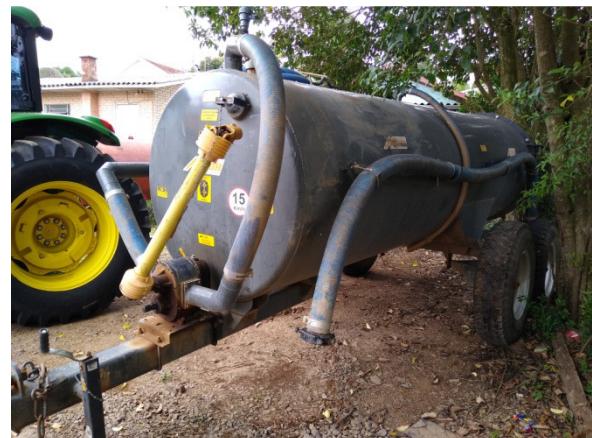
ITEM 45

DESCRIÇÃO DO EQUIPAMENTO	
TIPO:	Tanque distribuidor
MARCA:	Algor Metalurgica
MODELO:	6000 litros
PLACA:	-
ANO/MODELO:	2019
CHASSI:	-
HORÍMETRO/KM:	-
LOTAÇÃO:	SECRETARIA DE AGRICULTURA E MEIO AMBIENTE

CONSERVAÇÃO E MANUTENÇÃO	
LATARIA:	bom
PINTURA:	bom
MECÂNICA GERAL:	bom
ESTOFAMENTO:	não se aplica
SISTEMA ELÉTRICO:	não se aplica
PNEUS:	bom
OBSERVAÇÕES:	bom estado geral; vazamento óleo bomba.

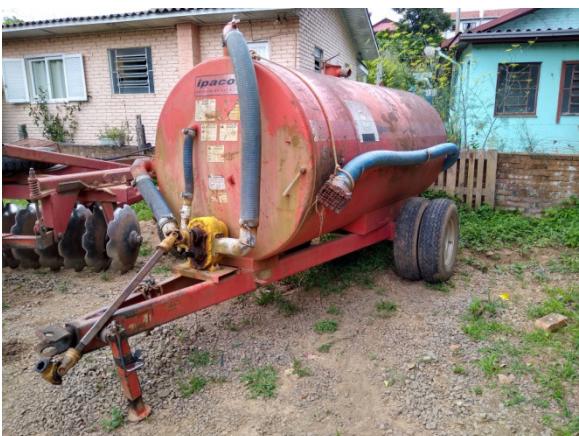
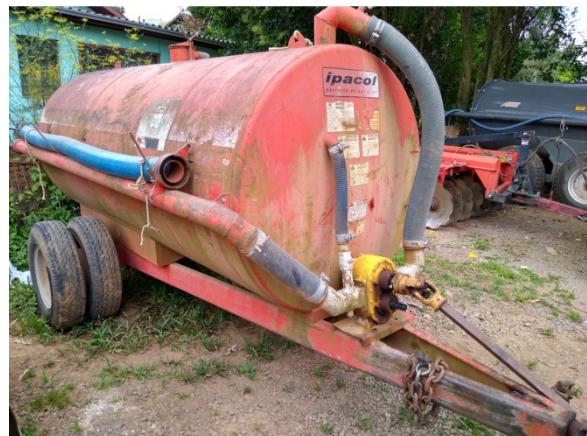
ITEM 46

DESCRIÇÃO DO EQUIPAMENTO	
TIPO:	Tanque distribuidor
MARCA:	Impacol
MODELO:	4000 litros
PLACA:	-
ANO/MODELO:	2009
CHASSI:	-
HORÍMETRO/KM:	não visualizado
LOTAÇÃO:	SECRETARIA DE AGRICULTURA E MEIO AMBIENTE

CONSERVAÇÃO E MANUTENÇÃO	
LATARIA:	bom
PINTURA:	ruim
MECÂNICA GERAL:	bom
ESTOFAMENTO:	não se aplica
SISTEMA ELÉTRICO:	não se aplica
PNEUS:	bom
OBSERVAÇÕES:	bom estado geral; vazamento óleo bomba.

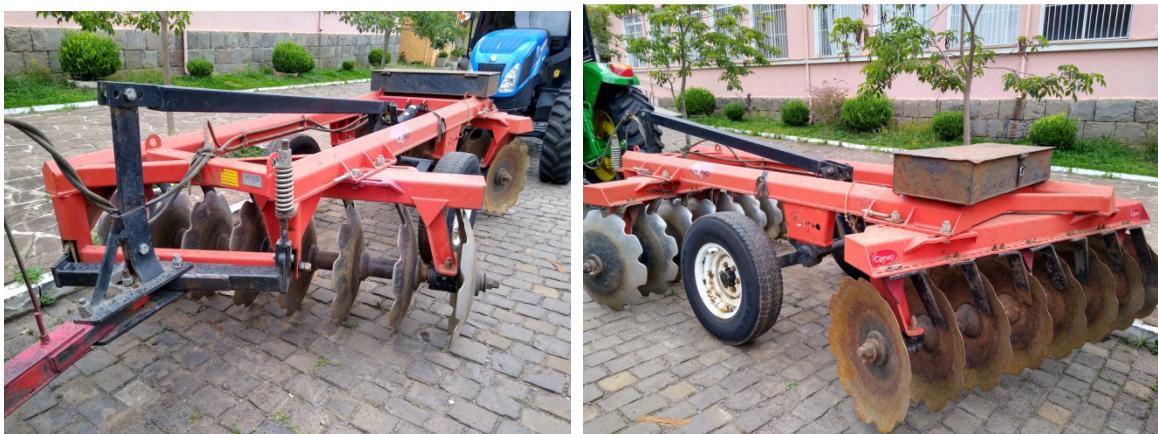
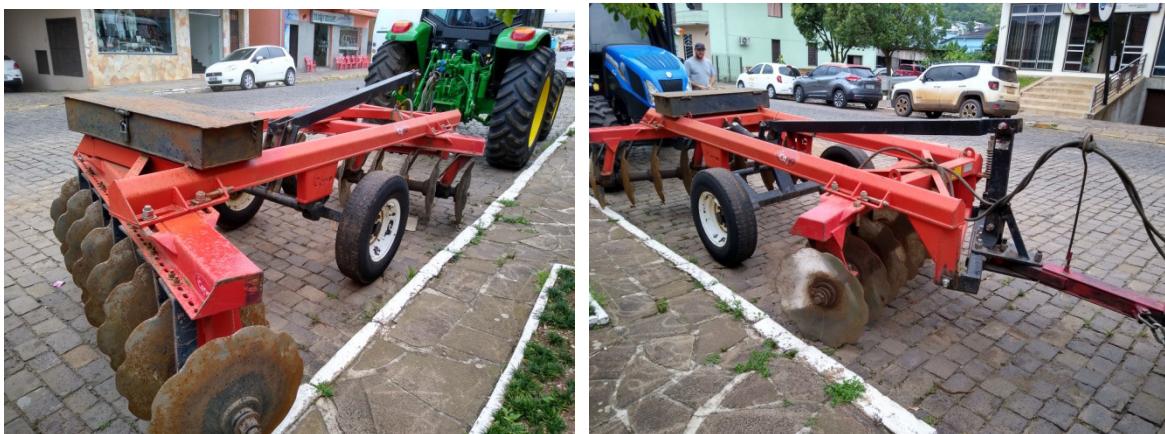
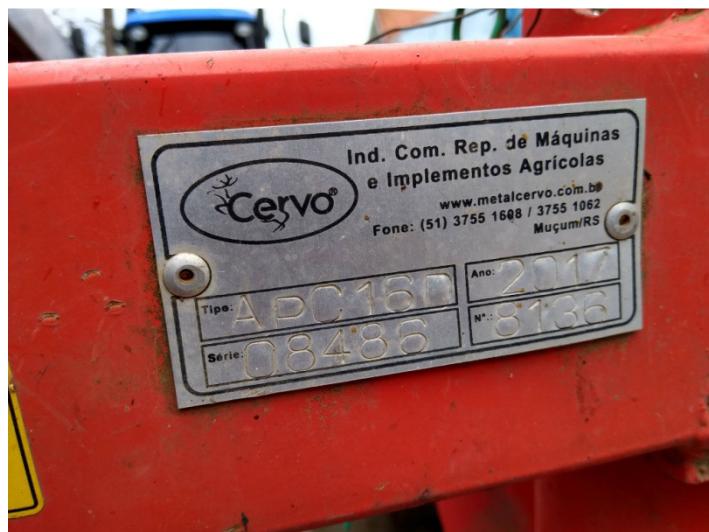
ITEM 47

DESCRIÇÃO DO EQUIPAMENTO	
TIPO:	Grade aradora
MARCA:	Cervo
MODELO:	16 discos
PLACA:	-
ANO/MODELO:	2017
CHASSI:	8486
HORÍMETRO/KM:	-
LOTAÇÃO:	SECRETARIA DE AGRICULTURA E MEIO AMBIENTE

CONSERVAÇÃO E MANUTENÇÃO	
LATARIA:	bom
PINTURA:	bom
MECÂNICA GERAL:	bom- funcionando
ESTOFAMENTO:	não se aplica
SISTEMA ELÉTRICO:	não se aplica
PNEUS:	regular
OBSERVAÇÕES:	bom estado geral

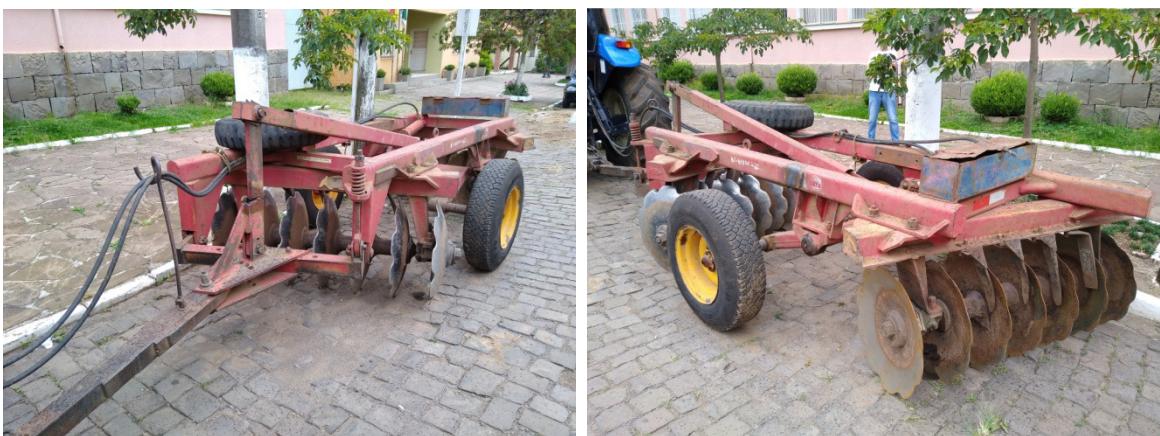
ITEM 48

DESCRIÇÃO DO EQUIPAMENTO	
TIPO:	Grade aradora
MARCA:	Tatu
MODELO:	14 discos
PLACA:	-
ANO/MODELO:	-
CHASSI:	-
HORÍMETRO/KM:	-
LOTAÇÃO:	SECRETARIA DE AGRICULTURA E MEIO AMBIENTE

CONSERVAÇÃO E MANUTENÇÃO	
LATARIA:	regular
PINTURA:	ruim
MECÂNICA GERAL:	bom- funcionando
ESTOFAMENTO:	não se aplica
SISTEMA ELÉTRICO:	não se aplica
PNEUS:	regular
OBSERVAÇÕES:	equipamento com boas condições de uso.

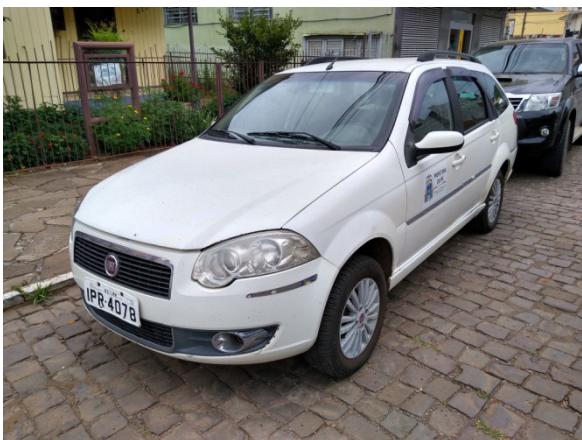
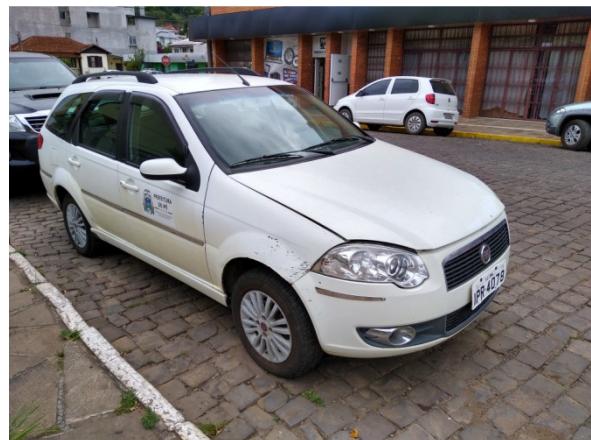
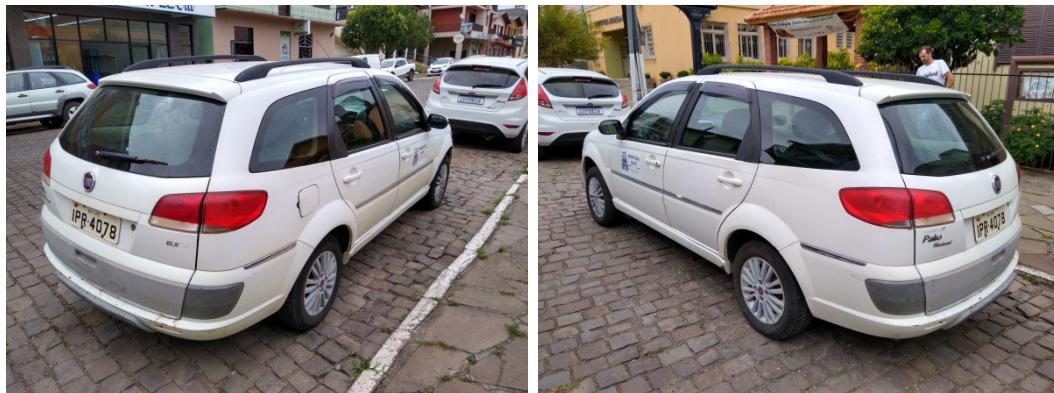
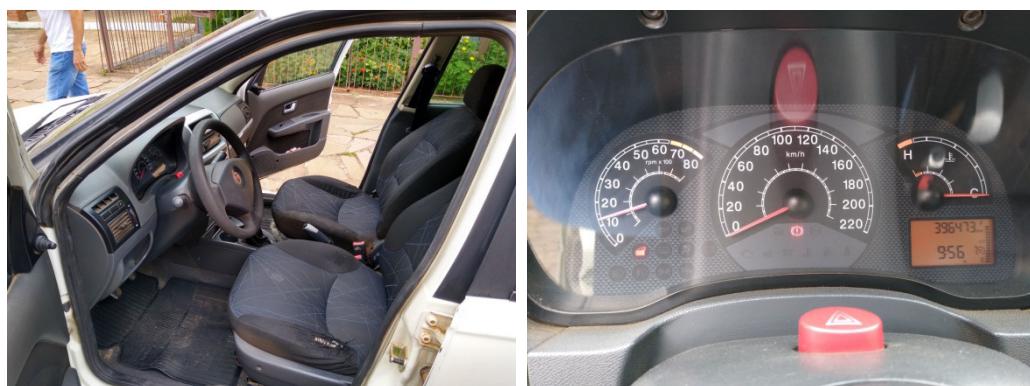
ITEM 49

DESCRIÇÃO DO EQUIPAMENTO	
TIPO:	automóvel
MARCA:	FIAT
MODELO:	Palio Weekend ELX 1.4 Flex
PLACA:	IPR 4078
ANO/MODELO:	2009/2010
CHASSI:	9BD17301MA4274517
HORÍMETRO/KM:	396.473
LOTAÇÃO:	SECRETARIA DE EDUCAÇÃO

CONSERVAÇÃO E MANUTENÇÃO	
LATARIA:	regular
PINTURA:	ruim
MECÂNICA GERAL:	regular-funcionando
ESTOFAMENTO:	regular
SISTEMA ELÉTRICO:	bom
PNEUS:	bom
OBSERVAÇÕES:	trambulador com folga; tampa porta malas avariada

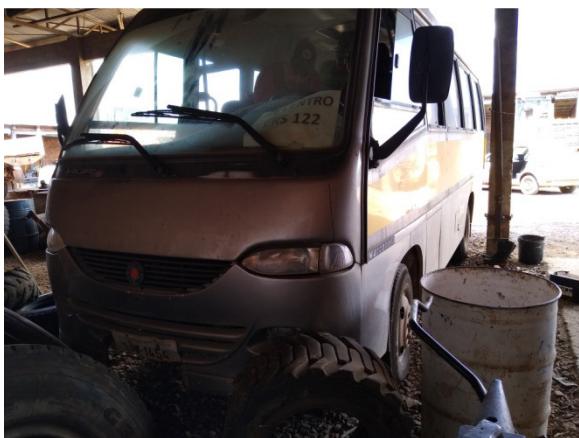
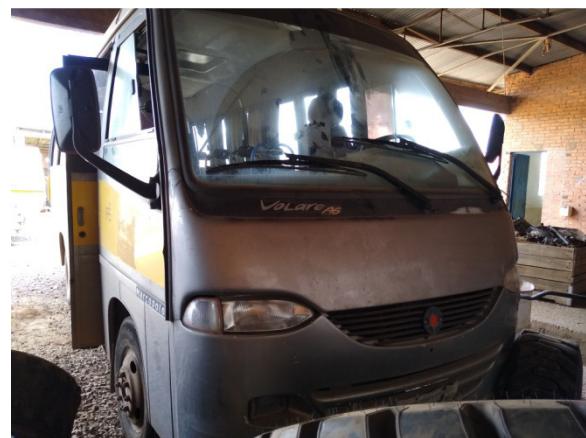
ITEM 50

DESCRIÇÃO DO EQUIPAMENTO	
TIPO:	Micro Onibus
MARCA:	Marcopolo
MODELO:	Volare A6
PLACA:	IJW 1454
ANO/MODELO:	2000/2001
CHASSI:	93PB02A2M1C003783
HORÍMETRO/KM:	334.317
LOTAÇÃO:	SECRETARIA DE EDUCAÇÃO

CONSERVAÇÃO E MANUTENÇÃO	
LATARIA:	ruim
PINTURA:	ruim
MECÂNICA GERAL:	ruim-não funciona
ESTOFAMENTO:	ruim
SISTEMA ELÉTRICO:	ruim
PNEUS:	ruim
OBSERVAÇÕES:	veiculo parado; sem uso.

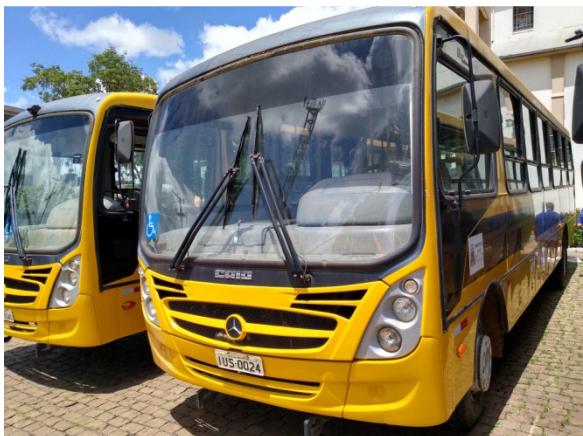
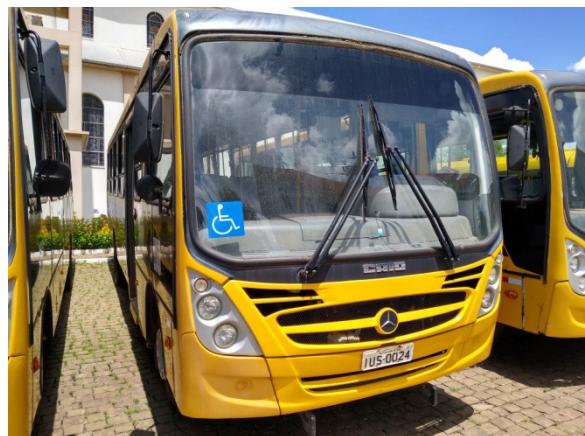
ITEM 51

DESCRIÇÃO DO EQUIPAMENTO	
TIPO:	Onibus
MARCA:	Mercedes Benz
MODELO:	Caio 1519
PLACA:	IUS 0024
ANO/MODELO:	2013/2013
CHASSI:	9BM384069DB904804
HORÍMETRO/KM:	98.388
LOTAÇÃO:	SECRETARIA DE EDUCAÇÃO

CONSERVAÇÃO E MANUTENÇÃO	
LATARIA:	bom
PINTURA:	bom
MECÂNICA GERAL:	bom-funcionando
ESTOFAMENTO:	bom
SISTEMA ELÉTRICO:	bom
PNEUS:	bom
OBSERVAÇÕES:	veiculo em boas condições.

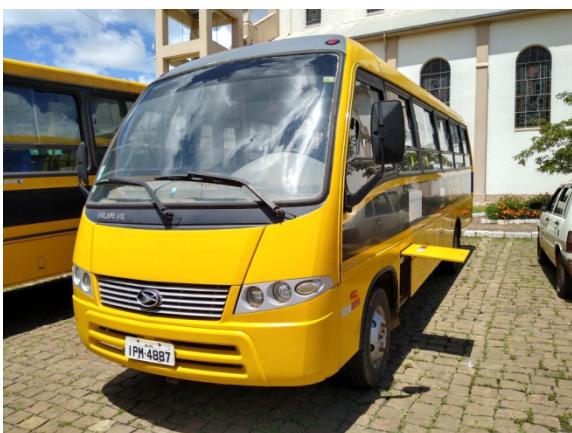
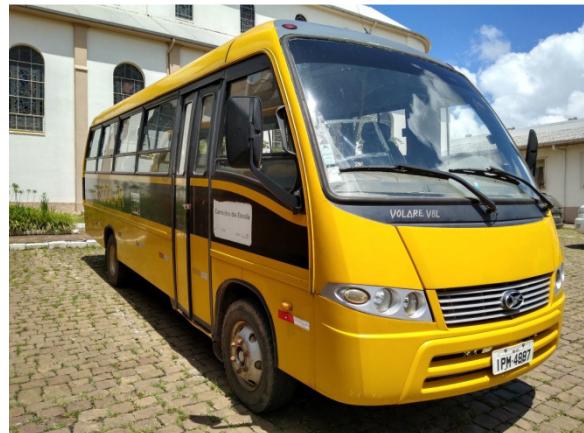
ITEM 52

DESCRIÇÃO DO EQUIPAMENTO	
TIPO:	micro onibus
MARCA:	Marcopolo
MODELO:	Micro Volare V8
PLACA:	IPM 4887
ANO/MODELO:	2008/2009
CHASSI:	93PB42G3P9C026646
HORÍMETRO/KM:	205.384
LOTAÇÃO:	SECRETARIA DE EDUCAÇÃO

CONSERVAÇÃO E MANUTENÇÃO	
LATARIA:	regular
PINTURA:	bom
MECÂNICA GERAL:	bom-funcionando
ESTOFAMENTO:	bom
SISTEMA ELÉTRICO:	bom
PNEUS:	regular
OBSERVAÇÕES:	veículo em regular estado de conservação; baterias descarregadas; pára-choque traseiro avariado.

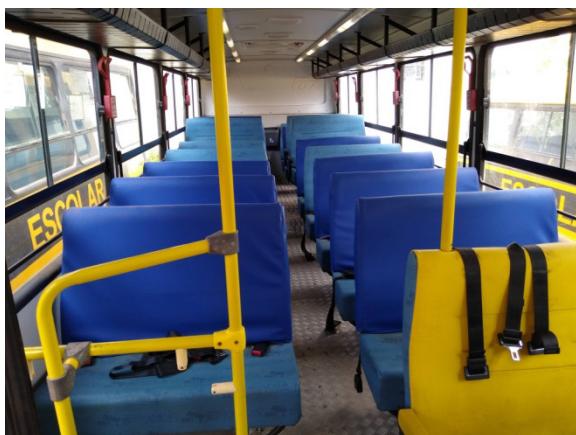
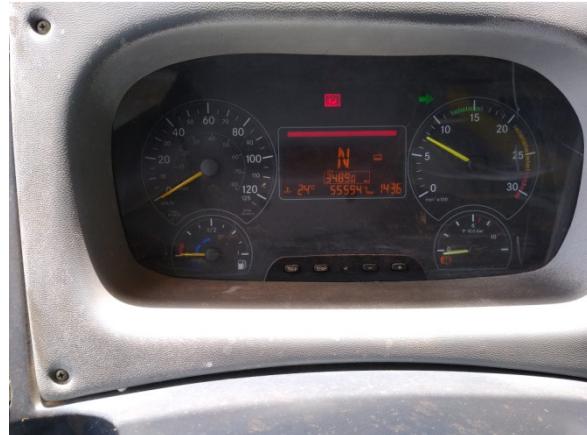
ITEM 53

DESCRÍÇÃO DO EQUIPAMENTO	
TIPO:	Onibus
MARCA:	Mercedes Benz
MODELO:	CAIO 1519
PLACA:	IWA 5796
ANO/MODELO:	2014/2014
CHASSI:	9BM384069EB956164
HORÍMETRO/KM:	55.594
LOTAÇÃO:	SECRETARIA DE EDUCAÇÃO

CONSERVAÇÃO E MANUTENÇÃO	
LATARIA:	bom
PINTURA:	bom
MECÂNICA GERAL:	bom-funcionando
ESTOFAMENTO:	regular
SISTEMA ELÉTRICO:	regular
PNEUS:	bom
OBSERVAÇÕES:	veiiculo em bom estado geral; baterias descarregadas; pequenas avarias nos parachoques dianteiro e traseiro.

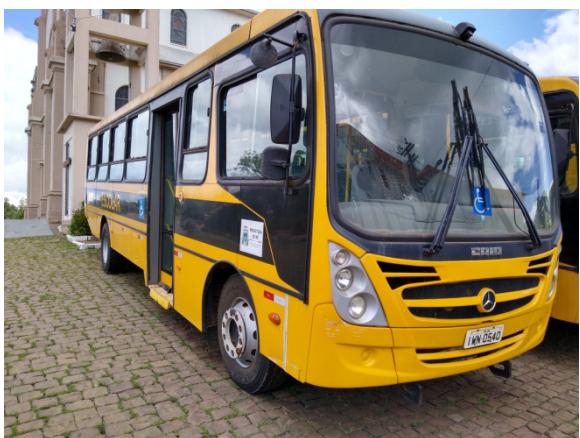
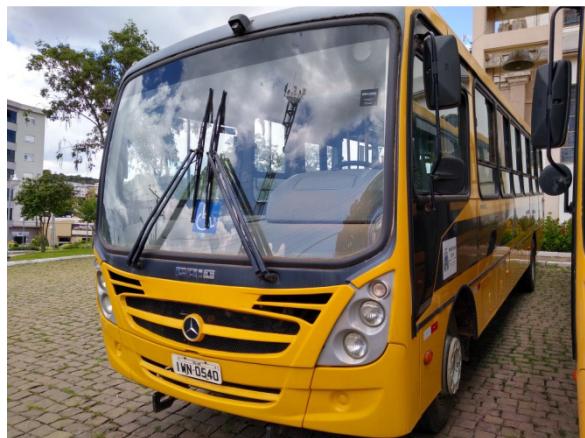
ITEM 54

DESCRIÇÃO DO EQUIPAMENTO	
TIPO:	Onibus
MARCA:	Mercedes Benz
MODELO:	CAIO 1519
PLACA:	IWN 0540
ANO/MODELO:	2014/2014
CHASSI:	9BM384069EB958859
HORÍMETRO/KM:	203.615
LOTAÇÃO:	SECRETARIA DE EDUCAÇÃO

CONSERVAÇÃO E MANUTENÇÃO	
LATARIA:	bom
PINTURA:	bom
MECÂNICA GERAL:	bom-funcionando
ESTOFAMENTO:	regular
SISTEMA ELÉTRICO:	regular
PNEUS:	bom
OBSERVAÇÕES:	veiculo em bom estado geral; baterias descarregadas.

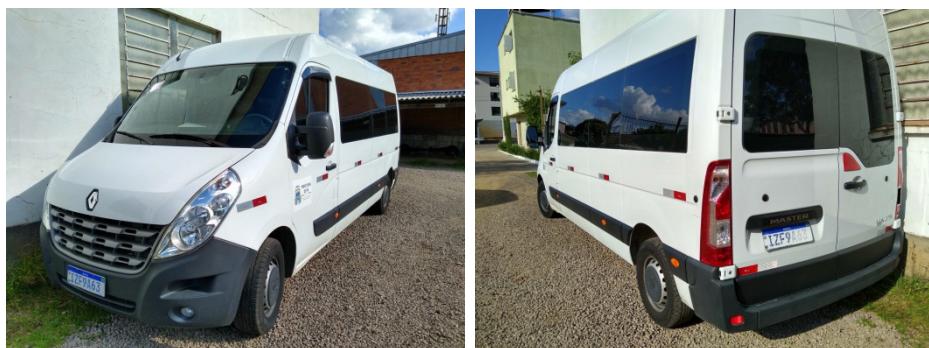
ITEM 55

DESCRÍÇÃO DO EQUIPAMENTO	
TIPO:	Micro onibus
MARCA:	Renault
MODELO:	Master Classyvan
PLACA:	IZF 9A63
ANO/MODELO:	2018/2019
CHASSI:	93YMAF4XEKJ798867
HORÍMETRO/KM:	não visualizado
LOTAÇÃO:	SECRETARIA DE EDUCAÇÃO

CONSERVAÇÃO E MANUTENÇÃO	
LATARIA:	ótimo
PINTURA:	ótimo
MECÂNICA GERAL:	bom-funcionando
ESTOFAMENTO:	bom
SISTEMA ELÉTRICO:	bom
PNEUS:	regular
OBSERVAÇÕES:	veículo em ótimo estado de conservação.

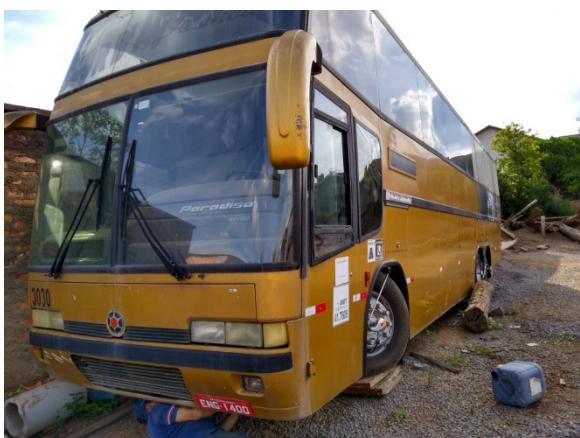
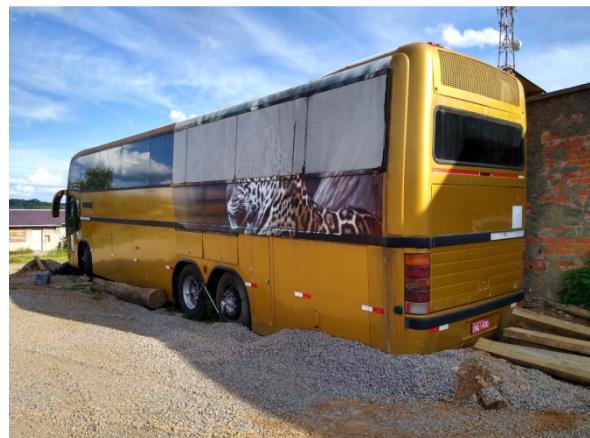
ITEM 56

DESCRIÇÃO DO EQUIPAMENTO	
TIPO:	Onibus
MARCA:	Volvo
MODELO:	B10M 6 x 2
PLACA:	ENG 1400
ANO/MODELO:	1995/1995
CHASSI:	9BV1MKC10SE313966
HORÍMETRO/KM:	não visualizado
LOTAÇÃO:	SECRETARIA DE EDUCAÇÃO

CONSERVAÇÃO E MANUTENÇÃO	
LATARIA:	regular
PINTURA:	regular
MECÂNICA GERAL:	não funciona
ESTOFAMENTO:	ruim
SISTEMA ELÉTRICO:	ruim
PNEUS:	ruim
OBSERVAÇÕES:	veículo parado; não funciona.

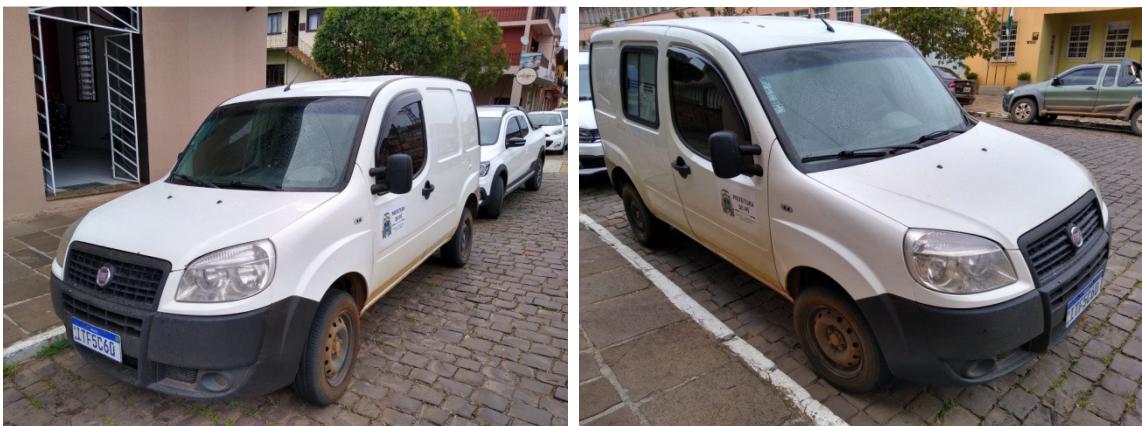
DESCRIÇÃO DO EQUIPAMENTO	
TIPO:	automóvel/caminhonete
MARCA:	FIAT
MODELO:	Doblo Cargo furgão
PLACA:	ITF 5260/5C60
ANO/MODELO:	2012/2012
CHASSI:	9BD223153C2027424
HORÍMETRO/KM:	147.592
LOTAÇÃO:	SECRETARIA SAÚDE E ASSISTÊNCIA SOCIAL

CONSERVAÇÃO E MANUTENÇÃO	
LATARIA:	regular
PINTURA:	regular
MECÂNICA GERAL:	regular/funcionando
ESTOFAMENTO:	bom
SISTEMA ELÉTRICO:	bom
PNEUS:	regular
OBSERVAÇÕES:	suspensão dianteira com defeito; ar-condicionado não funciona.

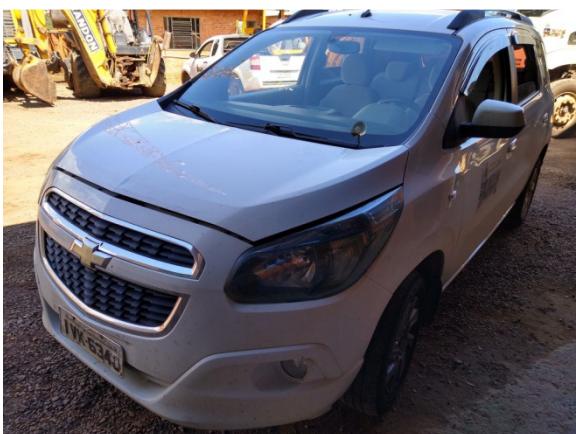
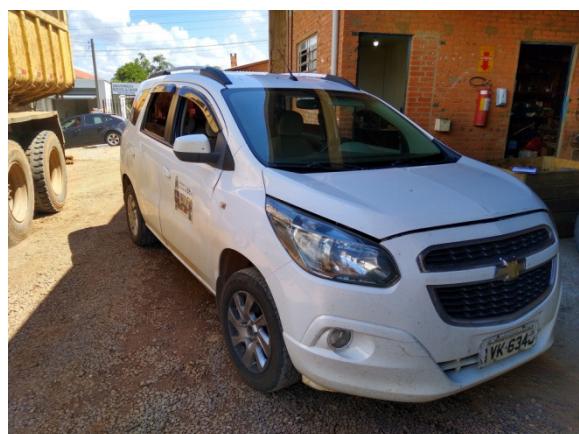
ITEM 58

DESCRIÇÃO DO EQUIPAMENTO	
TIPO:	automóvel
MARCA:	GM Chevrolet
MODELO:	Spin 1.8 LTZ
PLACA:	IVK 6340
ANO/MODELO:	2014/2014
CHASSI:	9BGJC75Z0EB249522
HORÍMETRO/KM:	394.919
LOTAÇÃO:	SECRETARIA SAÚDE E ASSISTÊNCIA SOCIAL

CONSERVAÇÃO E MANUTENÇÃO	
LATARIA:	regular
PINTURA:	ruim
MECÂNICA GERAL:	regular/funcionando
ESTOFAMENTO:	regular
SISTEMA ELÉTRICO:	bom
PNEUS:	regular
OBSERVAÇÕES:	veiculo em estado regular de conservação, riscos e mossas nos parachoquees e portas.

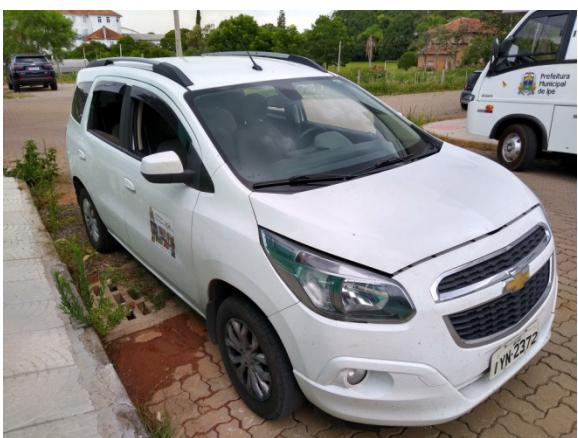
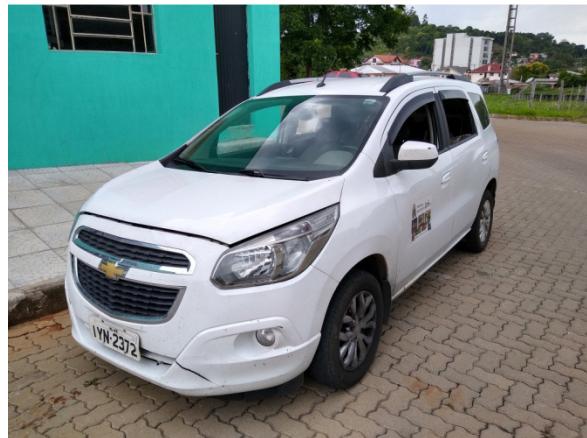
ITEM 59

DESCRIÇÃO DO EQUIPAMENTO	
TIPO:	automóvel
MARCA:	GM Chevrolet
MODELO:	Spin 1.8 L MT LTZ
PLACA:	IYN 2372
ANO/MODELO:	2018/2018
CHASSI:	9BGJC7520JB248547
HORÍMETRO/KM:	203.705
LOTAÇÃO:	SECRETARIA SAÚDE E ASSISTÊNCIA SOCIAL

CONSERVAÇÃO E MANUTENÇÃO	
LATARIA:	bom
PINTURA:	bom
MECÂNICA GERAL:	bom-funcionando
ESTOFAMENTO:	bom
SISTEMA ELÉTRICO:	bom
PNEUS:	regular
OBSERVAÇÕES:	pára-choque dianteiro quebrado; luz injeção acessa, necessita revisão.

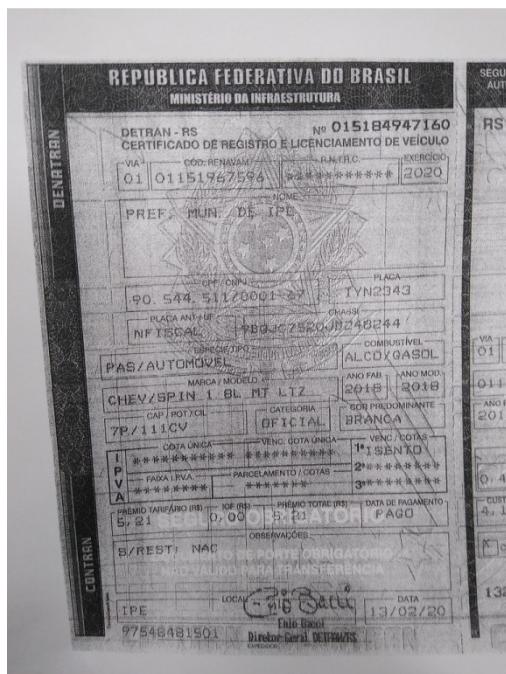
DESCRIÇÃO DO EQUIPAMENTO	
TIPO:	automóvel
MARCA:	GM Chevrolet
MODELO:	Spin 1.8 L MT LTZ
PLACA:	IYN 2343
ANO/MODELO:	2018/2018
CHASSI:	9BGJC7520JB248244
HORÍMETRO/KM:	não visualizado
LOTAÇÃO:	SECRETARIA SAÚDE E ASSISTÊNCIA SOCIAL

CONSERVAÇÃO E MANUTENÇÃO	
LATARIA:	não visualizado
PINTURA:	não visualizado
MECÂNICA GERAL:	não visualizado
ESTOFAMENTO:	não visualizado
SISTEMA ELÉTRICO:	não visualizado
PNEUS:	não visualizado
OBSERVAÇÕES:	veiculo com ocorrencia de acidente, não utilizavel.

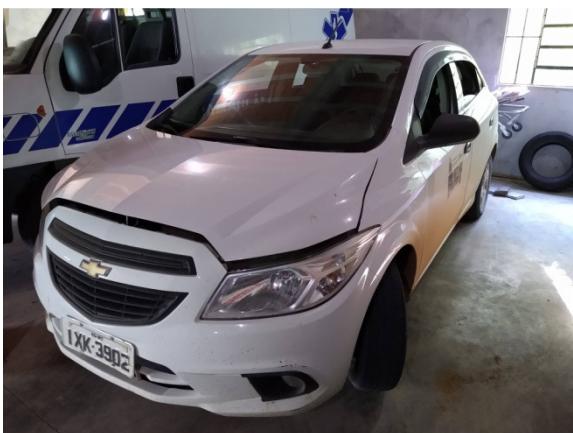
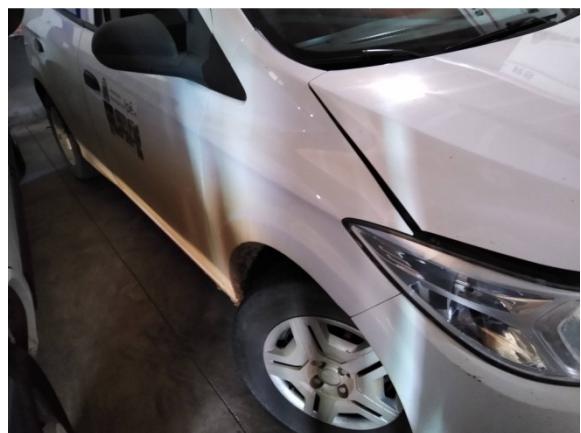
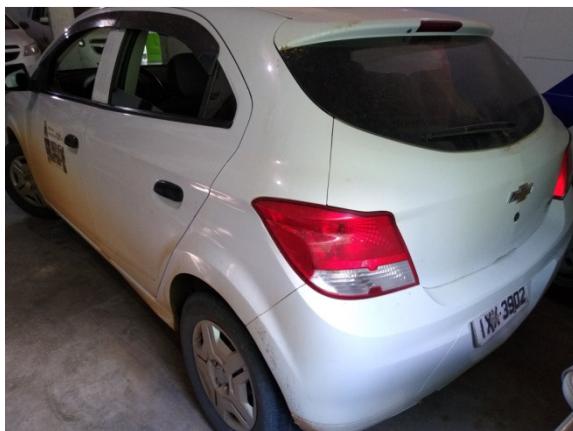
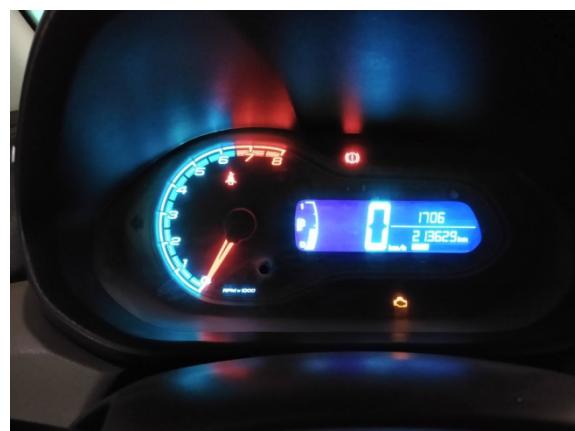
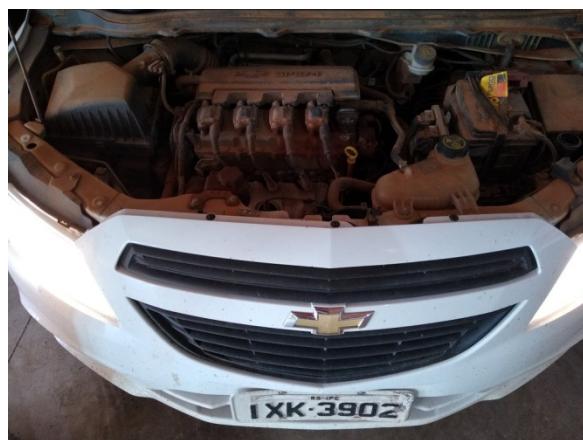
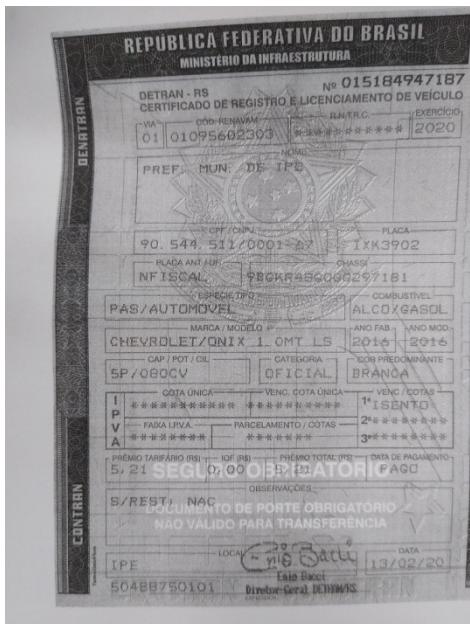
ITEM 61

DESCRIÇÃO DO EQUIPAMENTO	
TIPO:	automóvel
MARCA:	GM Chevrolet
MODELO:	Onix LS 1.0
PLACA:	IXK 3902
ANO/MODELO:	2016/2016
CHASSI:	9BGKR48G0GG297181
HORÍMETRO/KM:	213.629
LOTAÇÃO:	SECRETARIA SAÚDE E ASSISTÊNCIA SOCIAL

CONSERVAÇÃO E MANUTENÇÃO	
LATARIA:	bom
PINTURA:	bom
MECÂNICA GERAL:	bom-funcionando
ESTOFAMENTO:	regular
SISTEMA ELÉTRICO:	bom
PNEUS:	ruim
OBSERVAÇÕES:	embreagem ruim.
