PARECER TÉCNICO DE VEÍCULOS E
EQUIPAMENTOS DO MUNICÍPIO DE IPÊ -
RS

Eng. Pablo Comparin
Engenheiro Mecânico e de Segurança do Trabalho
CREA/RS 195561
ART 11110377

IPÊ
JANEIRO/2021

Este parecer técnico visa apresentar a avaliação dos veículos e equipamentos constantes no patrimônio do Município de Ipê-RS.

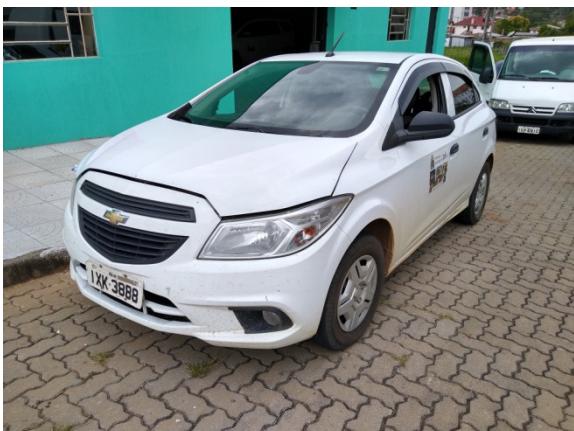
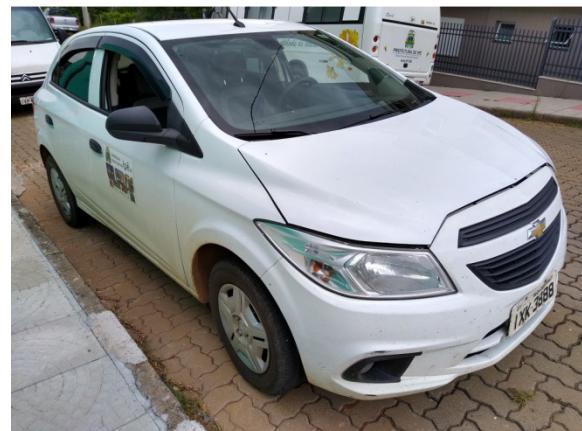
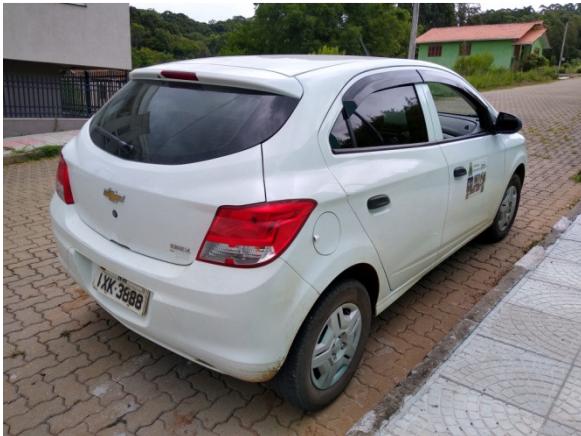
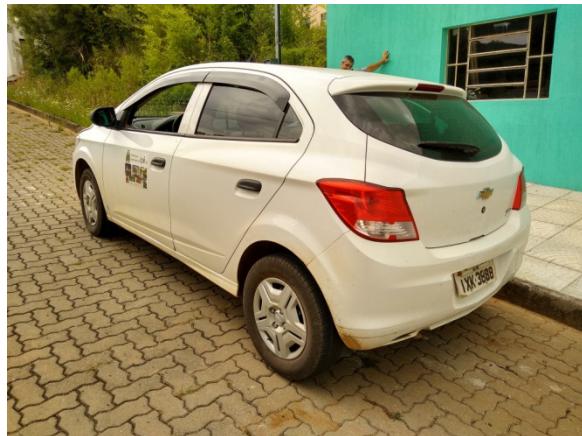
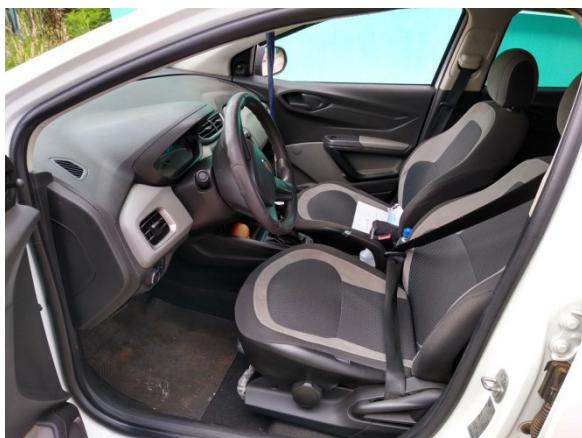
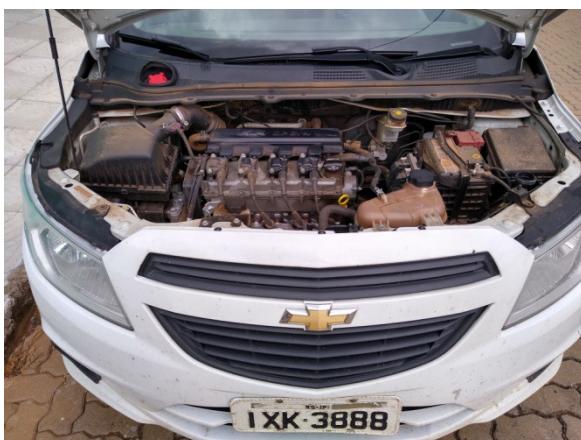
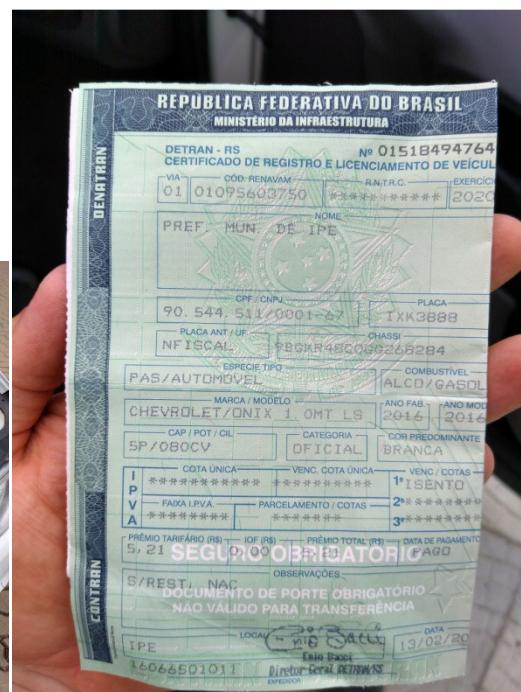
ITEM 62

DESCRIÇÃO DO EQUIPAMENTO	
TIPO:	automóvel
MARCA:	GM Chevrolet
MODELO:	Onix LS 1.0
PLACA:	IXK 3888
ANO/MODELO:	2016/2016
CHASSI:	9BGKR48G0GG268284
HORÍMETRO/KM:	269.625
LOTAÇÃO:	SECRETARIA SAÚDE E ASSISTÊNCIA SOCIAL

CONSERVAÇÃO E MANUTENÇÃO	
LATARIA:	regular
PINTURA:	regular
MECÂNICA GERAL:	bom/funcionando
ESTOFAMENTO:	bom
SISTEMA ELÉTRICO:	bom
PNEUS:	regular
OBSERVAÇÕES:	vazamento tampa oleo motor; sistema de arrefecimento solto.

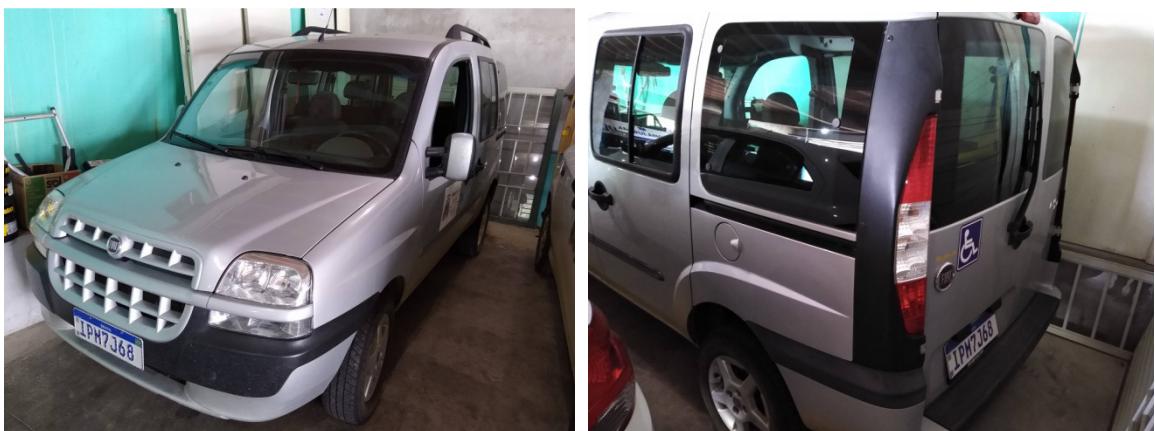
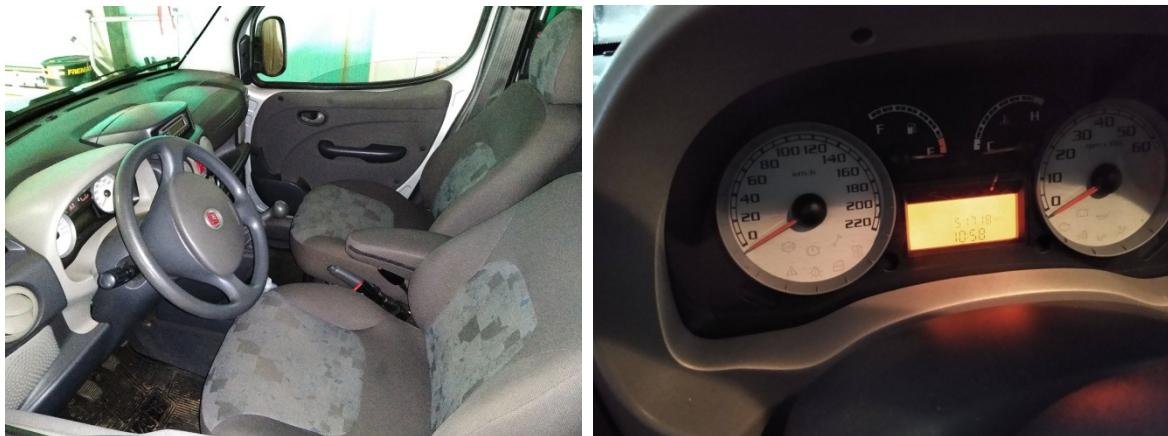
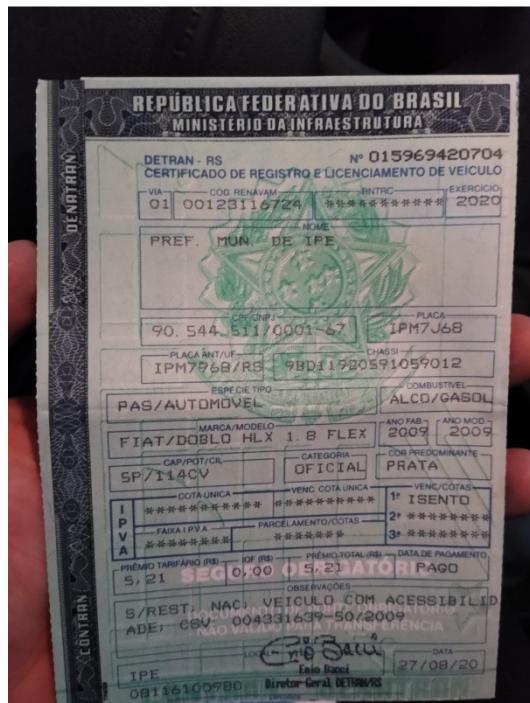
ITEM 63

DESCRIÇÃO DO EQUIPAMENTO	
TIPO:	caminhonete/ambulância
MARCA:	FIAT
MODELO:	Doblô HLX 1.8 Flex
PLACA:	IPM 7968/7J68
ANO/MODELO:	2009/2009
CHASSI:	9BD11920591059012
HORÍMETRO/KM:	51.718
LOTAÇÃO:	SECRETARIA SAÚDE E ASSISTÊNCIA SOCIAL

CONSERVAÇÃO E MANUTENÇÃO	
LATARIA:	bom
PINTURA:	bom
MECÂNICA GERAL:	bom/funcionando
ESTOFAMENTO:	regular
SISTEMA ELÉTRICO:	bom
PNEUS:	regular
OBSERVAÇÕES:	veículo em bom estado de conservação.

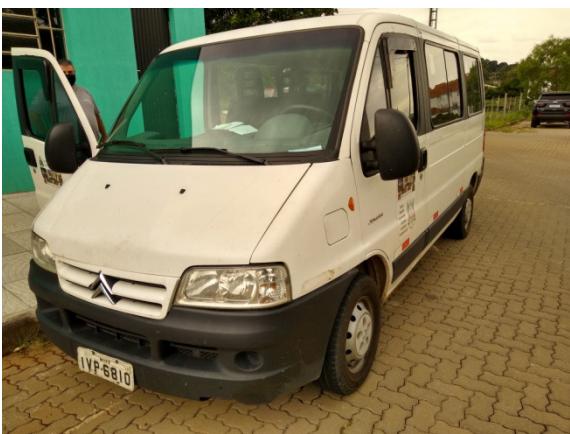
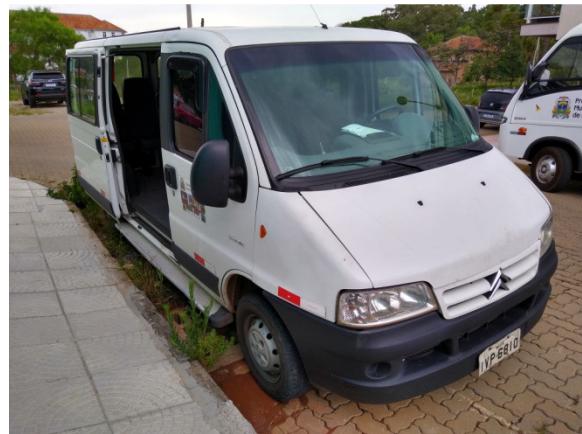
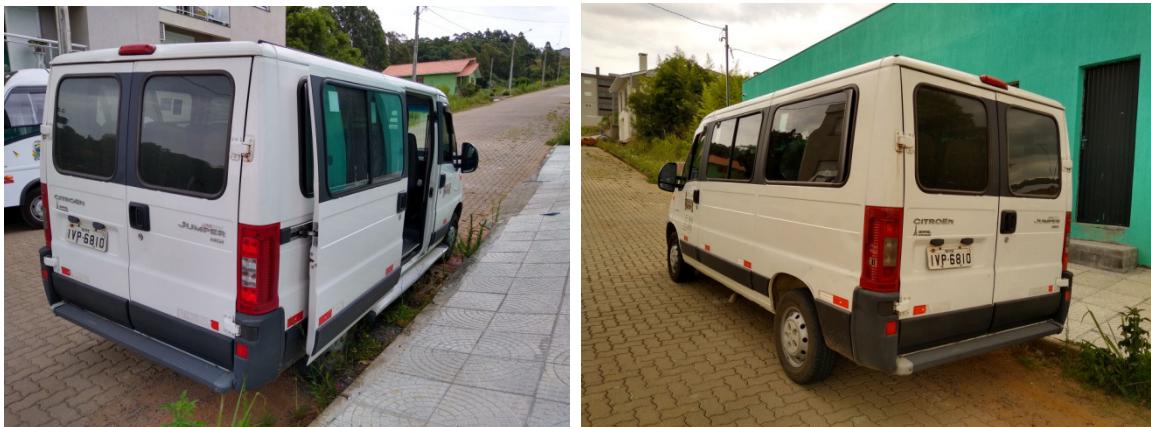
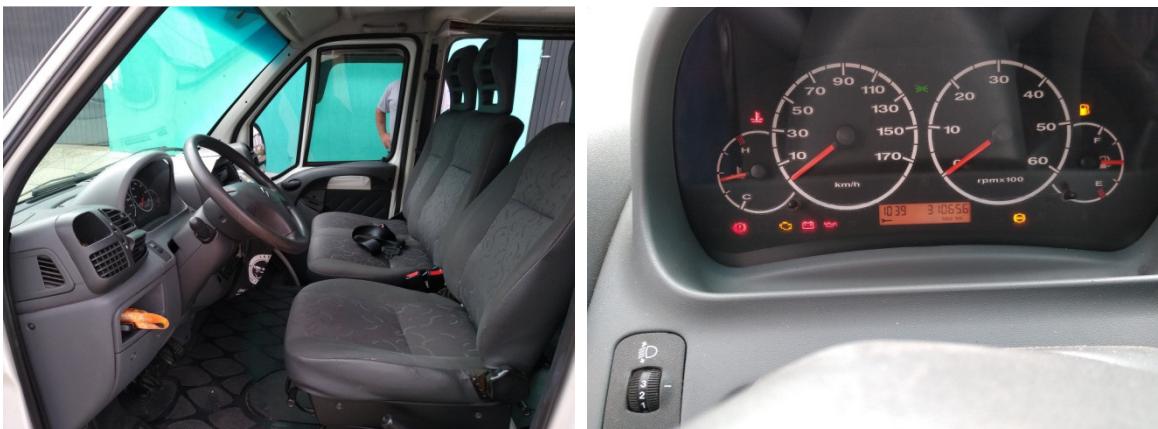
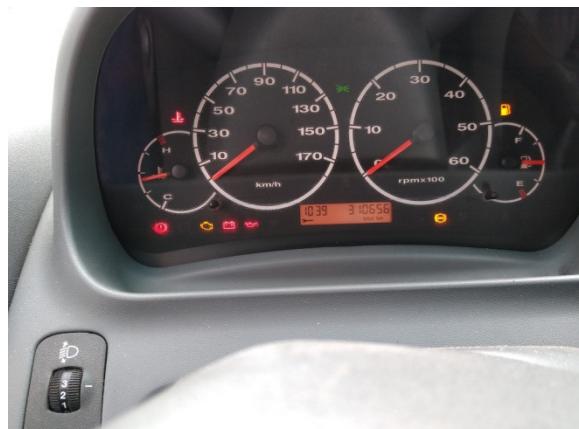
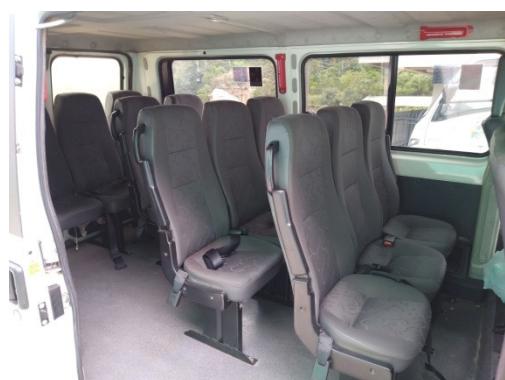
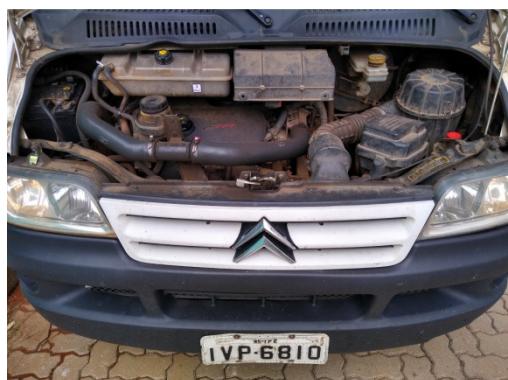
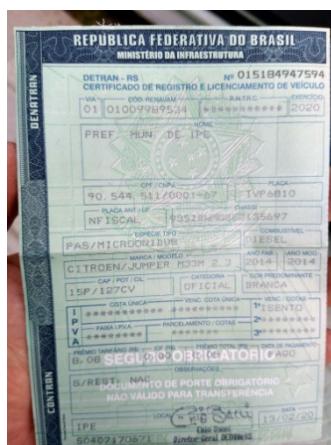
ITEM 64

DESCRIÇÃO DO EQUIPAMENTO	
TIPO:	micro onibus
MARCA:	Citroen
MODELO:	Jumper
PLACA:	IVP 6810
ANO/MODELO:	2014/2014
CHASSI:	935ZBWMMBE2135697
HORÍMETRO/KM:	310.656
LOTAÇÃO:	SECRETARIA SAÚDE E ASSISTÊNCIA SOCIAL

CONSERVAÇÃO E MANUTENÇÃO	
LATARIA:	regular
PINTURA:	regular
MECÂNICA GERAL:	bom-funcionando
ESTOFAMENTO:	bom
SISTEMA ELÉTRICO:	bom
PNEUS:	ruim
OBSERVAÇÕES:	carroceria com rachaduras; portas traseiras não abrem.

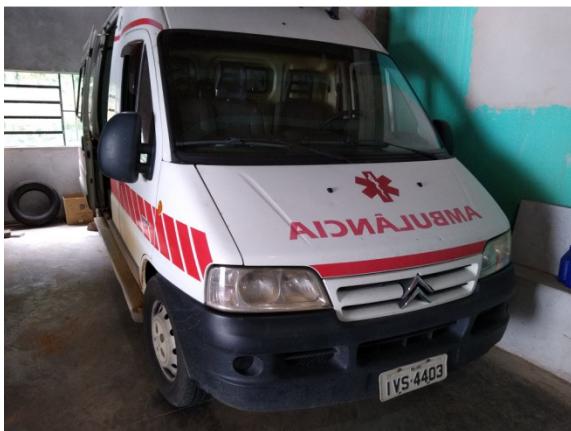
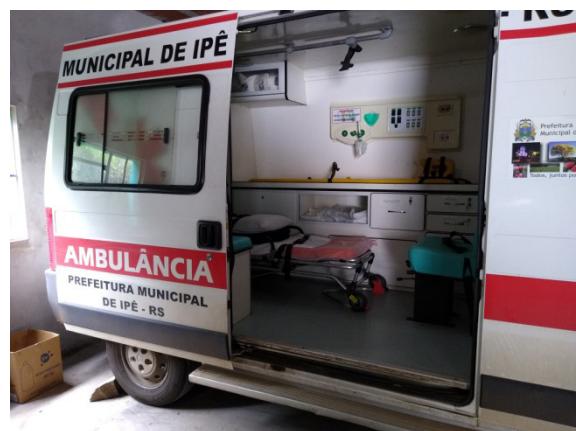
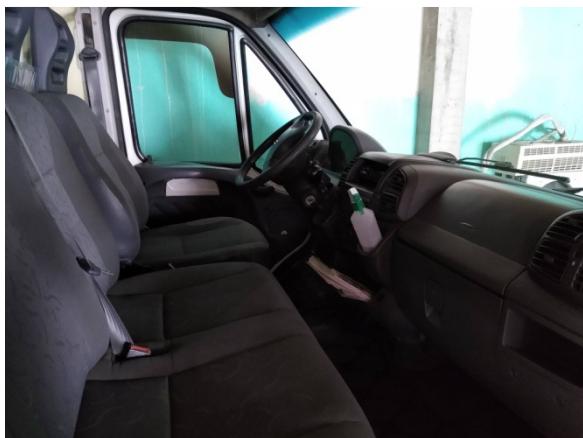
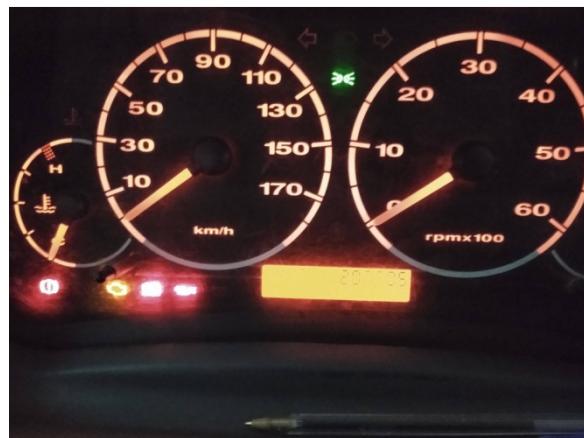
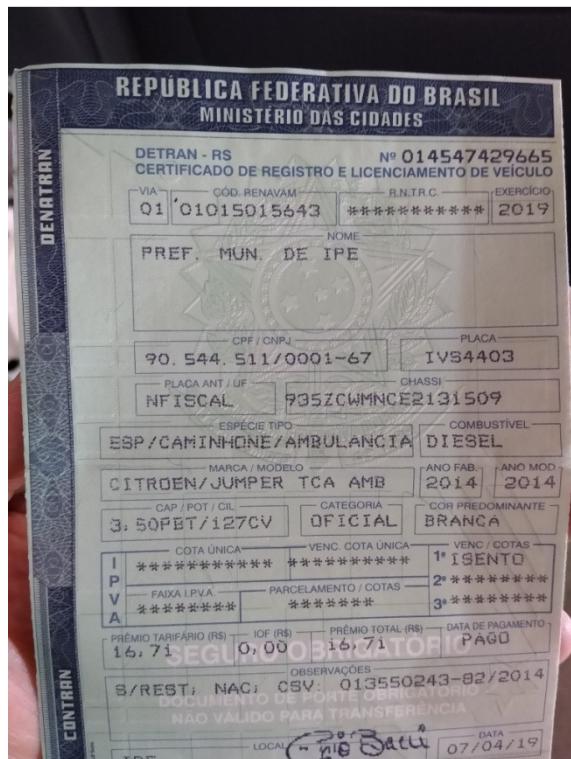
ITEM 65

DESCRIÇÃO DO EQUIPAMENTO	
TIPO:	micro onibus-ambulancia
MARCA:	Citroen
MODELO:	Jumper
PLACA:	IVS 4403
ANO/MODELO:	2014/2014
CHASSI:	935ZCWMNCE2131509
HORÍMETRO/KM:	207.705
LOTAÇÃO:	SECRETARIA SAÚDE E ASSISTÊNCIA SOCIAL

CONSERVAÇÃO E MANUTENÇÃO	
LATARIA:	regular
PINTURA:	regular
MECÂNICA GERAL:	bom-funcionando
ESTOFAMENTO:	bom
SISTEMA ELÉTRICO:	bom
PNEUS:	regular
OBSERVAÇÕES:	veiculo com rachaduras na estrutura; ar condicionado não funciona.

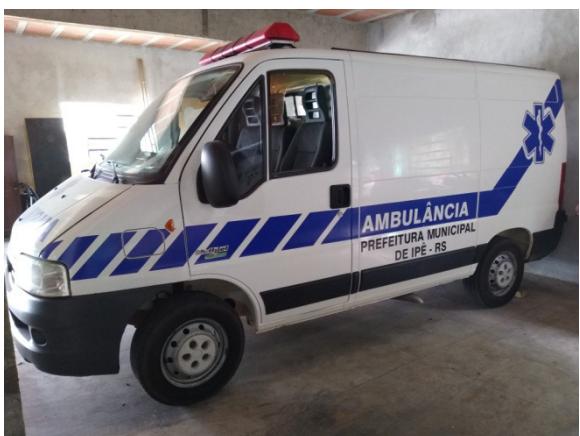
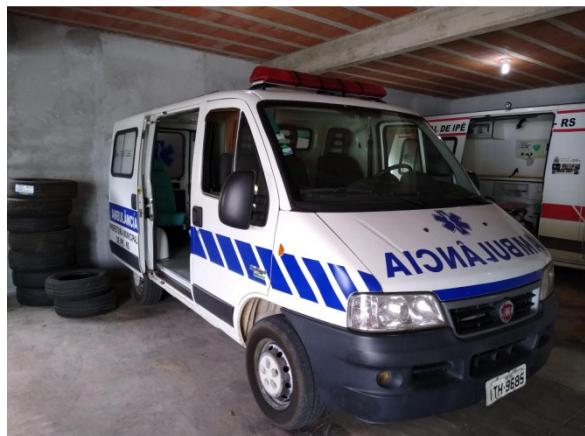
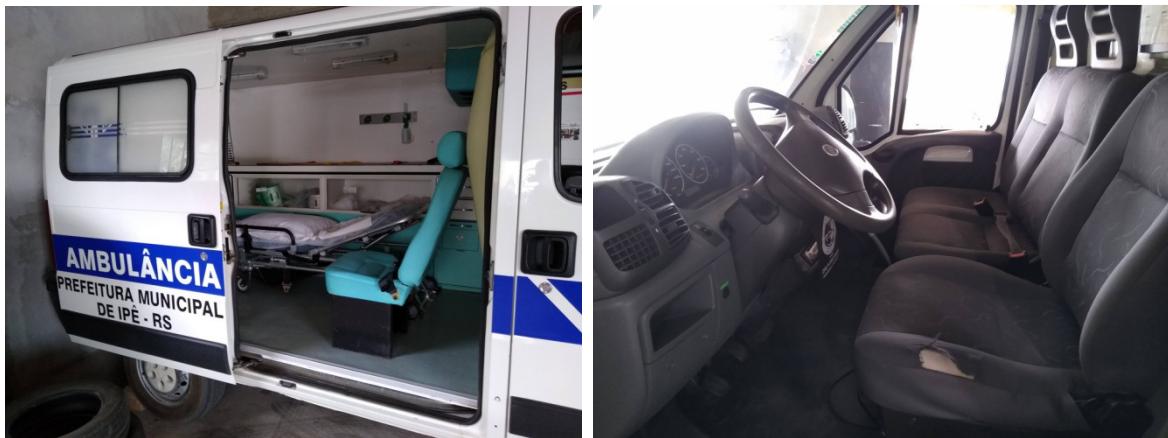
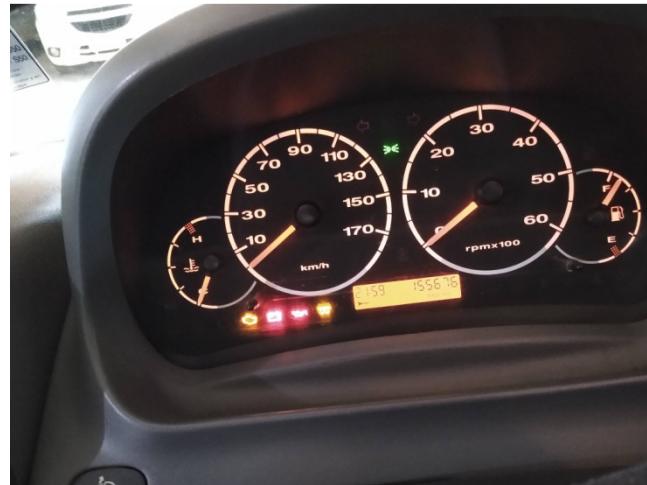
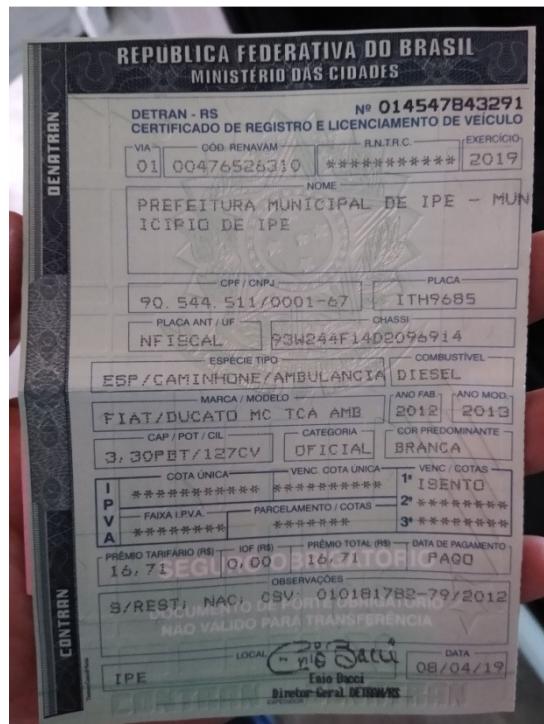
ITEM 66

DESCRIÇÃO DO EQUIPAMENTO	
TIPO:	van/ambulancia
MARCA:	FIAT
MODELO:	Ducato
PLACA:	ITH 9685
ANO/MODELO:	2012/2013
CHASSI:	93W244F14D2096914
HORÍMETRO/KM:	155.676
LOTAÇÃO:	SECRETARIA SAÚDE E ASSISTÊNCIA SOCIAL

CONSERVAÇÃO E MANUTENÇÃO	
LATARIA:	regular
PINTURA:	regular
MECÂNICA GERAL:	bom/funcionando
ESTOFAMENTO:	ruim
SISTEMA ELÉTRICO:	bom
PNEUS:	bom
OBSERVAÇÕES:	Ar-condicionado não funciona

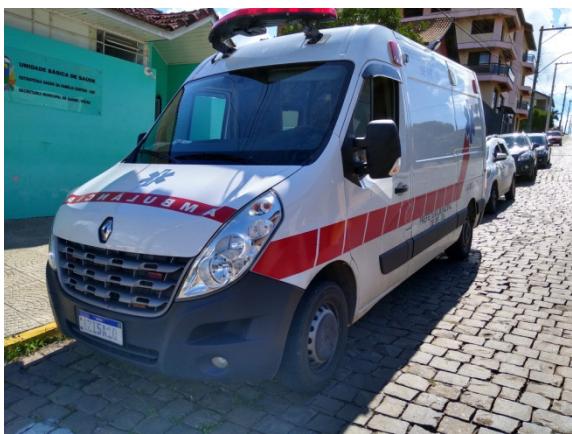
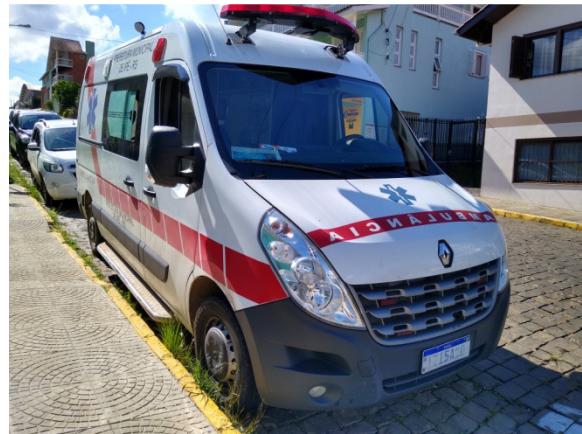
ITEM 67

DESCRÍÇÃO DO EQUIPAMENTO	
TIPO:	Van/Amulânci
MARCA:	Renault
MODELO:	Master
PLACA:	IZI 5A10
ANO/MODELO:	2018/2019
CHASSI:	93YMAFEXCKJ713762
HORÍMETRO/KM:	71.752
LOTAÇÃO:	SECRETARIA SAÚDE E ASSISTÊNCIA SOCIAL

CONSERVAÇÃO E MANUTENÇÃO	
LATARIA:	ótimo
PINTURA:	ótimo
MECÂNICA GERAL:	bom-funcionando
ESTOFAMENTO:	ótimo
SISTEMA ELÉTRICO:	ótimo
PNEUS:	bom
OBSERVAÇÕES:	veículo semi-novo.

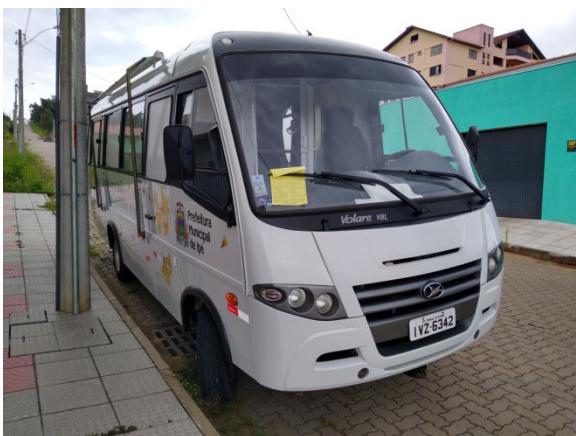
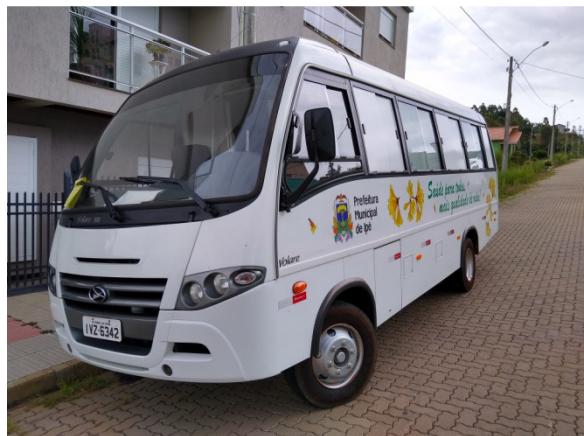
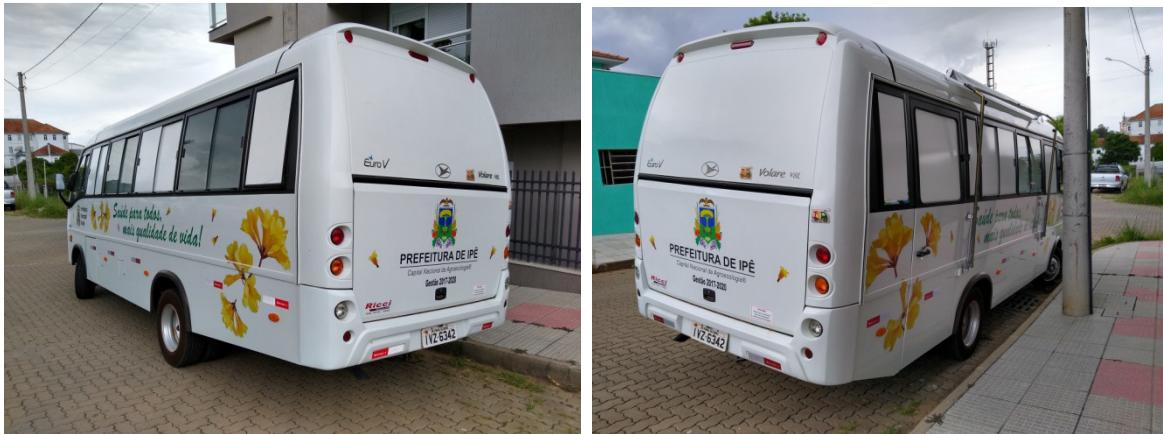
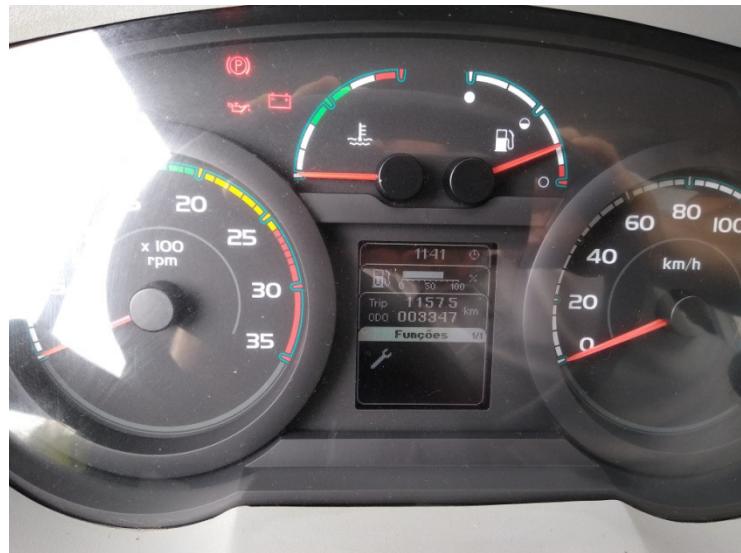
ITEM 68

DESCRIÇÃO DO EQUIPAMENTO	
TIPO:	Ônibus
MARCA:	Volare
MODELO:	V8L curto
PLACA:	IVZ 6342
ANO/MODELO:	2014/2015
CHASSI:	93PB44M10FC053469
HORÍMETRO/KM:	3.347
LOTAÇÃO:	SECRETARIA SAÚDE E ASSISTÊNCIA SOCIAL

CONSERVAÇÃO E MANUTENÇÃO	
LATARIA:	ótimo
PINTURA:	ótimo
MECÂNICA GERAL:	ótimo-funcionando
ESTOFAMENTO:	ótimo
SISTEMA ELÉTRICO:	ótimo
PNEUS:	ótimo
OBSERVAÇÕES:	veículo em ótimo estado.

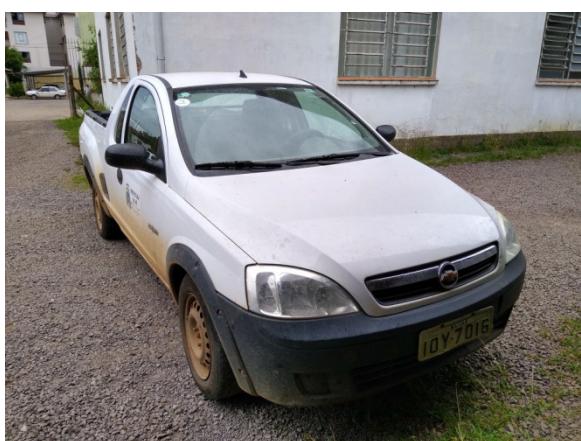
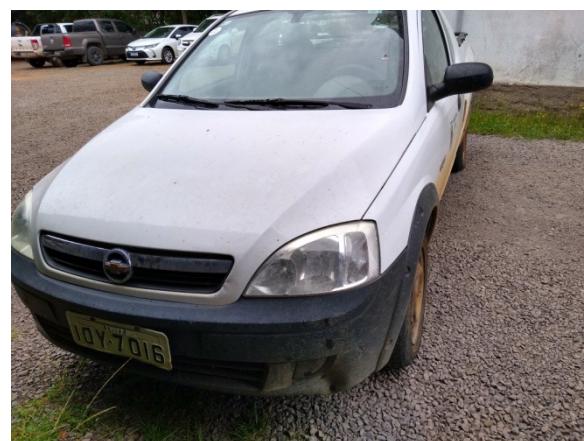
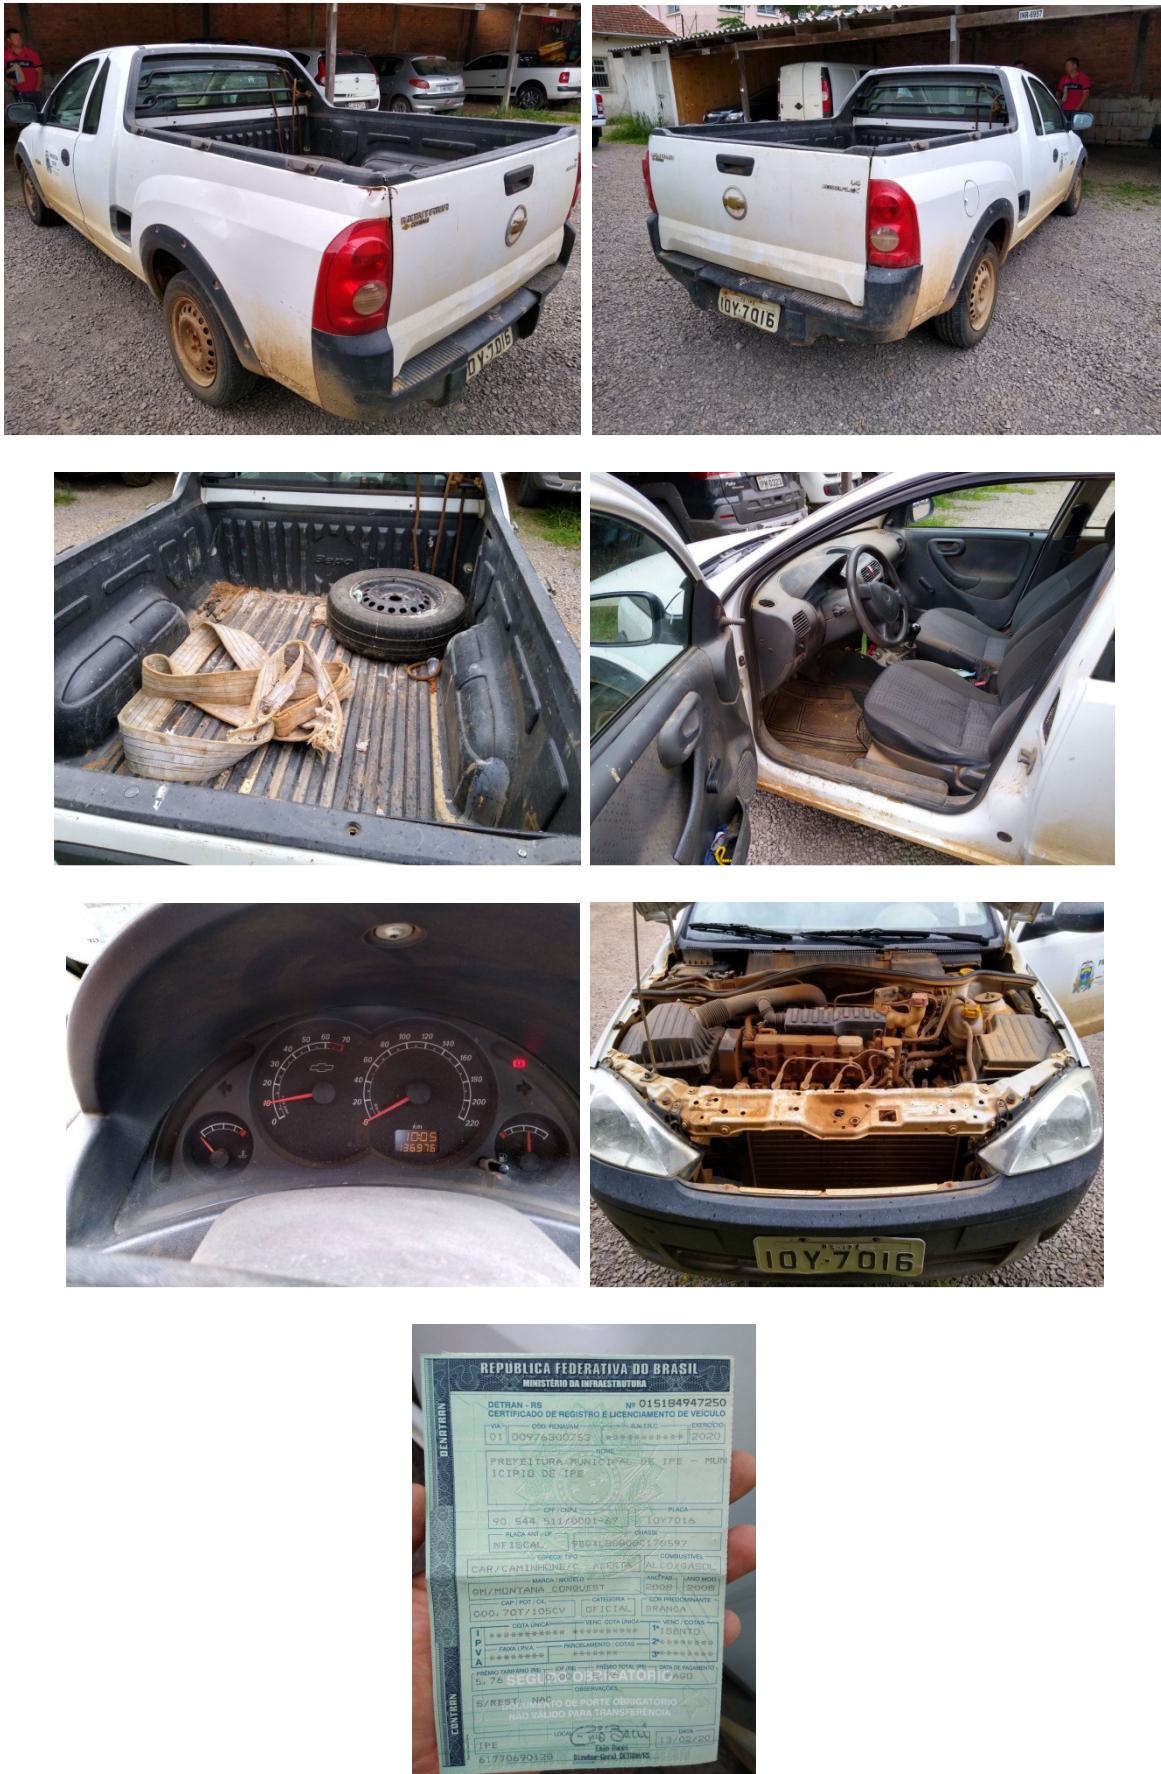
ITEM 69

DESCRIÇÃO DO EQUIPAMENTO	
TIPO:	automóvel/caminhonete
MARCA:	GM Chevrolet
MODELO:	Montana Conquest
PLACA:	IOY 7016
ANO/MODELO:	2008/2008
CHASSI:	9BGXL80808C178597
HORÍMETRO/KM:	136.976
LOTAÇÃO:	SECRETARIA TURISMO E LAZER

CONSERVAÇÃO E MANUTENÇÃO	
LATARIA:	ruim
PINTURA:	ruim
MECÂNICA GERAL:	regular-funcionando
ESTOFAMENTO:	ruim
SISTEMA ELÉTRICO:	regular
PNEUS:	ruim
OBSERVAÇÕES:	freio de mão não funciona; para brisa trincado; falta macaco e chave de roda; diversos riscos e mossas pela lataria.

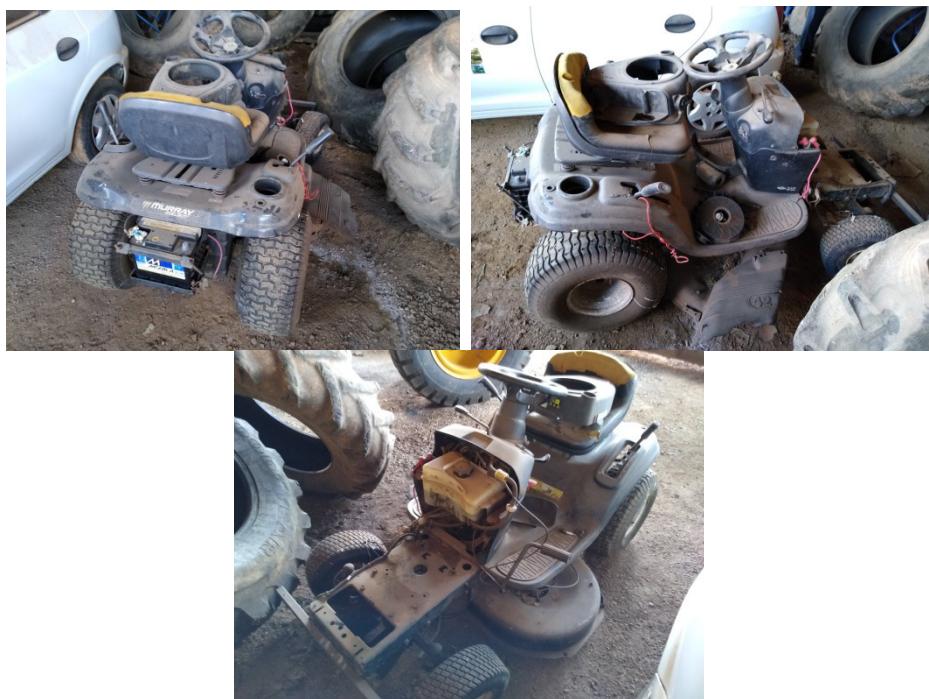
ITEM 70

DESCRIÇÃO DO EQUIPAMENTO	
TIPO:	Trator
MARCA:	MURRAY
MODELO:	Cortador de grama 16,5 HP
PLACA:	-
ANO/MODELO:	2008
CHASSI:	2L18G60X8A 960420056
HORÍMETRO/KM:	-
LOTAÇÃO:	SECRETARIA TURISMO E LAZER

CONSERVAÇÃO E MANUTENÇÃO	
LATARIA:	rum
PINTURA:	ruim
MECÂNICA GERAL:	não funciona
ESTOFAMENTO:	regular
SISTEMA ELÉTRICO:	ruim
PNEUS:	ruim
OBSERVAÇÕES:	motor avariado.

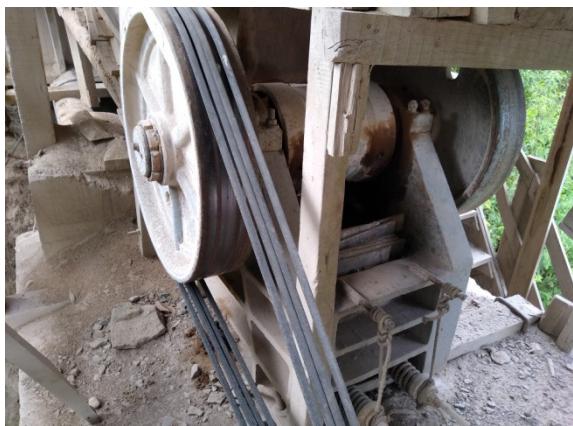
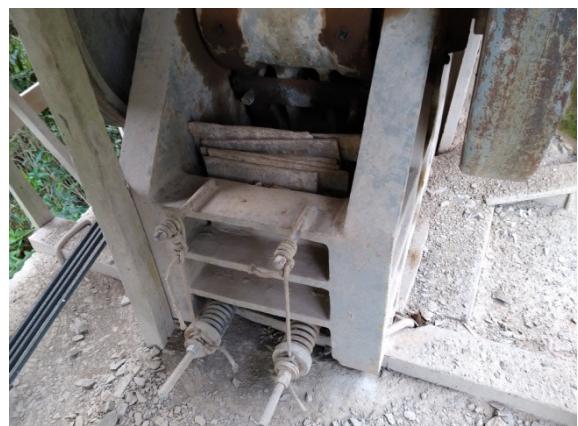
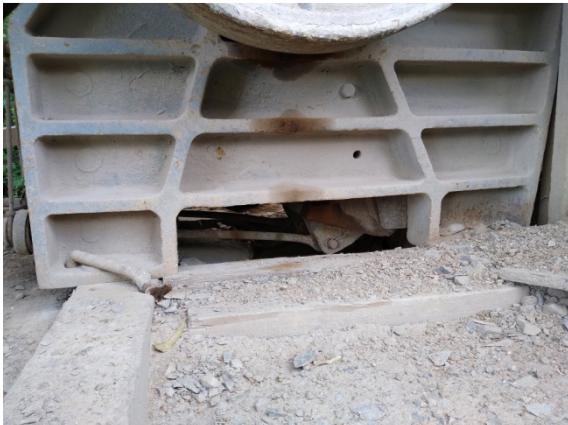
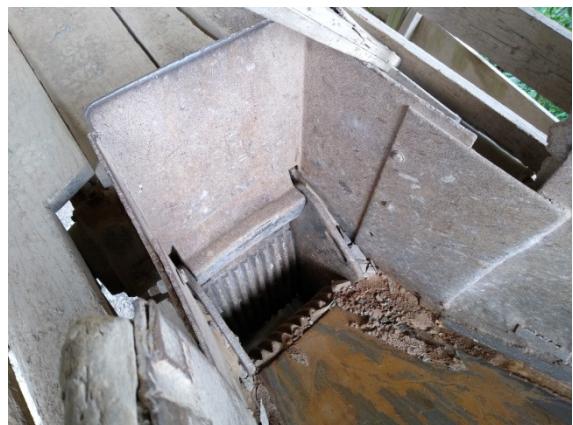
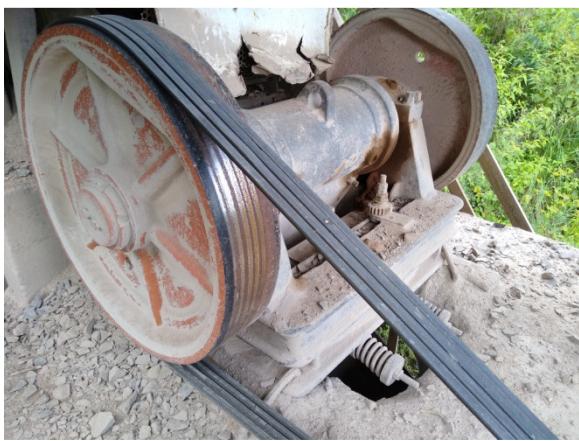
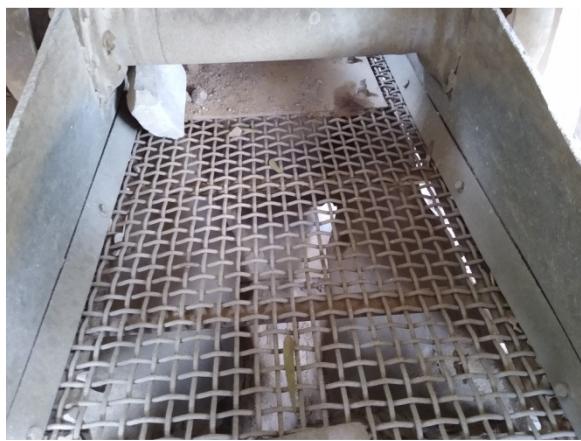
ITEM 71

DESCRIÇÃO DO EQUIPAMENTO	
TIPO:	conjunto britagem
MARCA:	Plangg - Marobras
MODELO:	GR 1220 - MR 812
PLACA:	-
ANO/MODELO:	-
CHASSI:	-
HORÍMETRO/KM:	-
LOTAÇÃO:	SECRETARIA OBRAS

CONSERVAÇÃO E MANUTENÇÃO	
LATARIA:	-
PINTURA:	-
MECÂNICA GERAL:	-
ESTOFAMENTO:	-
SISTEMA ELÉTRICO:	-
PNEUS:	-
OBSERVAÇÕES:	conjunto em estado regular; instalado em planta fixa; com motores elétricos funcionando; cremalheira da peneira rotativa muito desgastada; chapas da peneira muito desgastada; estrutura de madeira fora das normas de segurança; equipamentos fora das normas de segurança.
