**Planta Baixa Pavimento Térreo**  
Área: 392,82m²  
Escala: 1/ 50

| Cliq: Reforma da Unidade Básica de Saúde<br>ESF - Nossa Senhora Aparecida | Data: Setembro de 2020 | Área: 392,82 m² |

**Planta Baixa Pavimento Térreo e  
Detalhes nº 01, 02, 03 e 04**

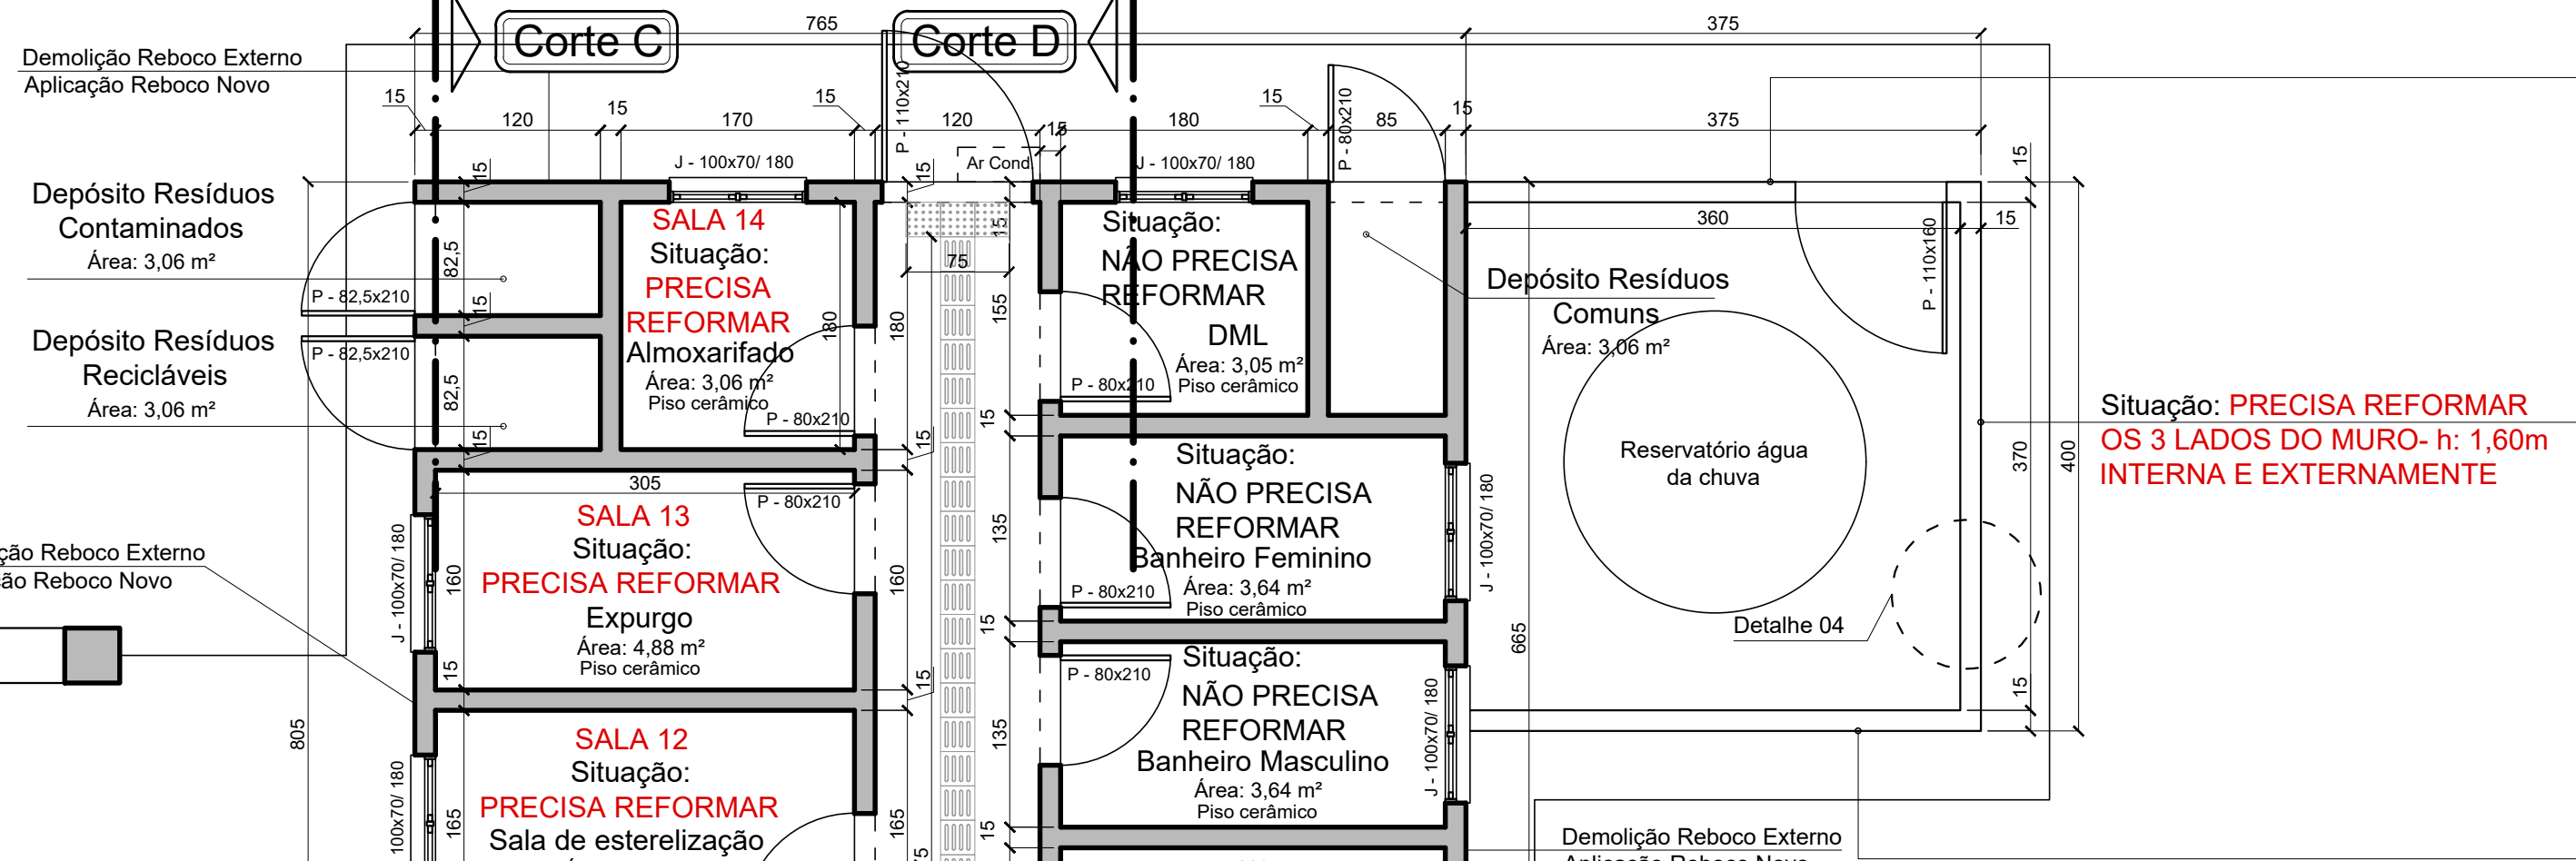
Situação: **PRECISA REFORMAR**  
OS 3 LADOS DO MURO - 1: 1,60m  
INTERNA E EXTERNAMENTE

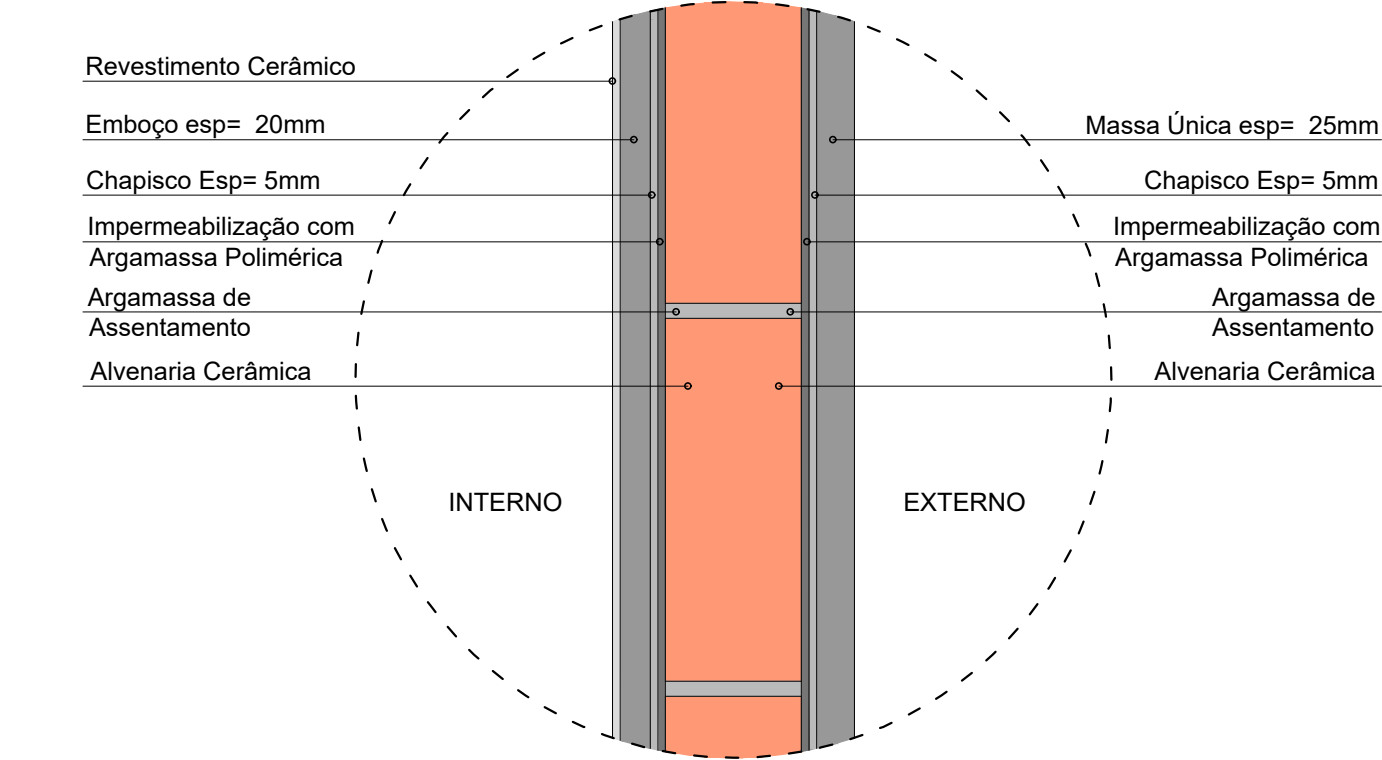
#### Detalhe 01 - Revestimento Cerâmico Interno nas paredes

Corte B

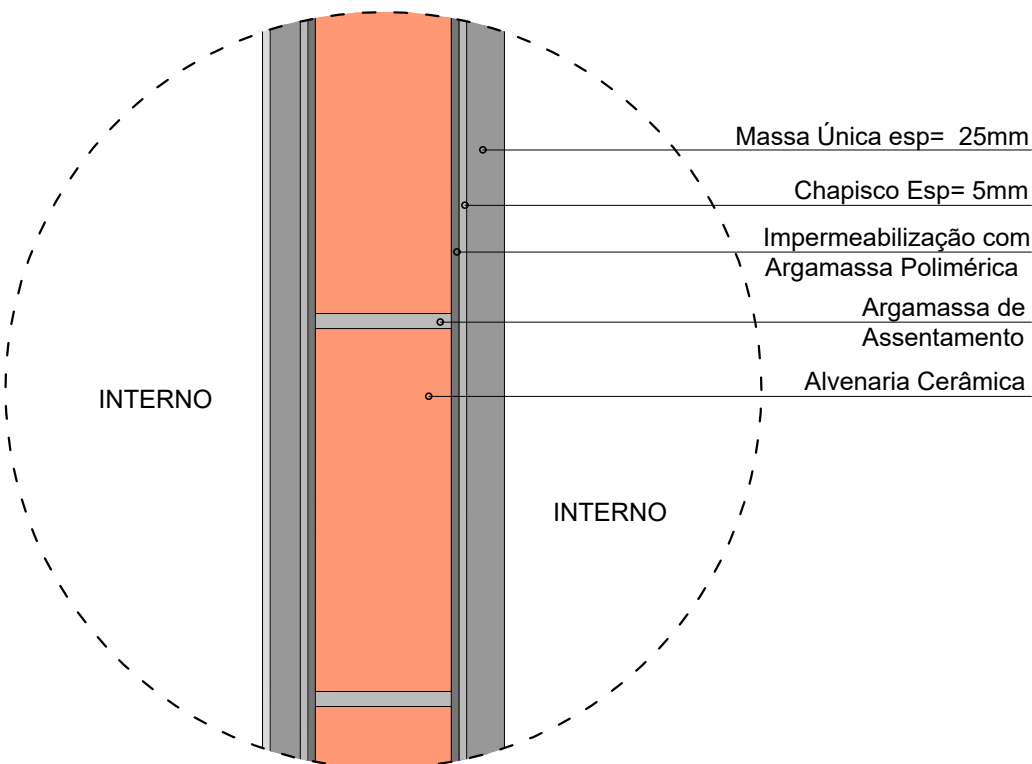
#### Detalhe 02 - Revestimento Cerâmico Interno e Reboco Externo nas paredes

Corte A
