Nome: 5645/LTE2

Proprietário: CORSAN - COMPANHIA RIOGRANDENSE DE SANEAMENTO

Natureza do Ponto: Poço tubular

Localidade: VILA TEREZA

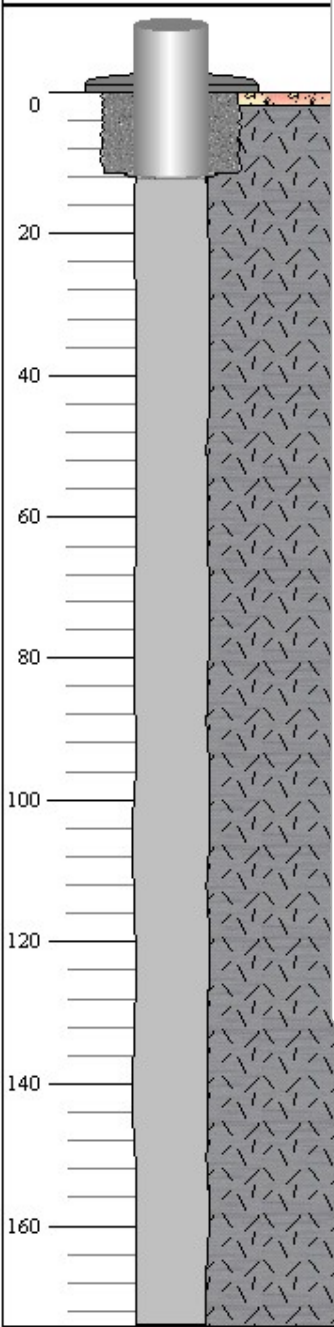
Perfil Construtivo

Perfuração:

15/02/2007

0.00

174.00

Diâmetro:

Revestimento:

Plastico geomecanico

144.00

156.00

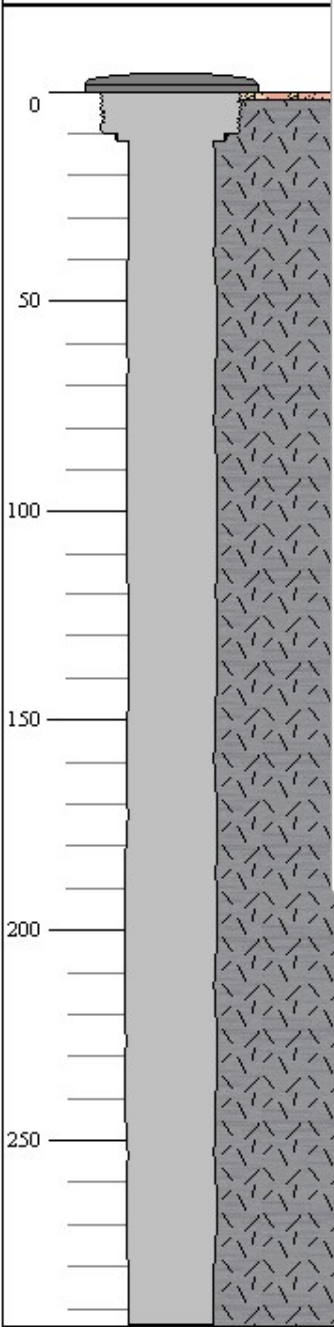
Perfil Construtivo

Perfuração:

06/03/2009

294.00

Diâmetro:

10

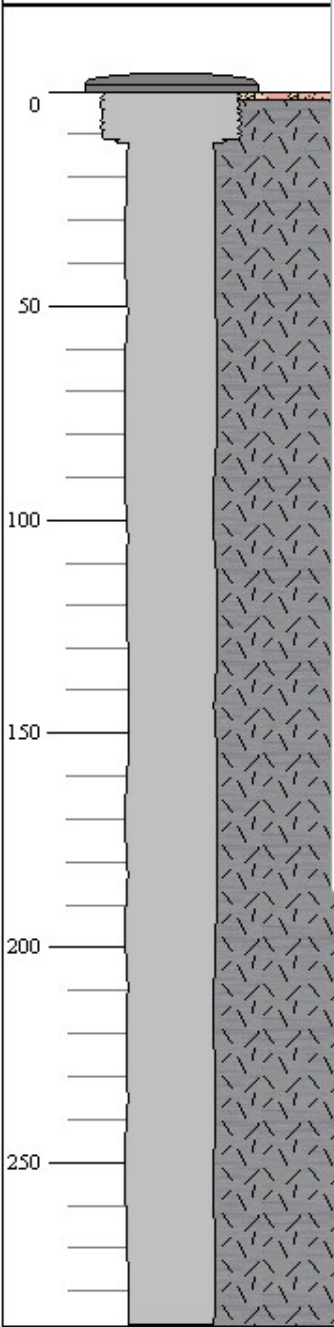
Perfil Construtivo

Perfuração:

21/05/2010

288.00

Diâmetro:

10
