<p><b>PREFEITURA MUNICIPAL DE BOM JESUS</b> CNPJ: 87.851.200/0001-36</p>		
<p>Obra: <b>REFORMA DA PONTE MUNICIPAL DO RIO DOS TOUROS EM BOM JESUS</b></p>		
<p>Endereço: <b>CONCERTO DA PASSAGEM DE VEÍCULOS DA BARRAGEM DO RIO DOS TOUROS</b></p>		
<p>Responsável Técnico: _____ ENGENHEIRO RESPONSÁVEL</p>		
<p>Proprietário: _____ MUNICIPIO DE BOM JESUS - CNPJ 87.851.200/0001-36</p>		
<p>Escala:</p>	<p>Data: 20 DE JULHO DE 2021</p>	<p>Cadista:</p>
<p>Conteúdo: <b>PLANTA BAIXA</b></p>

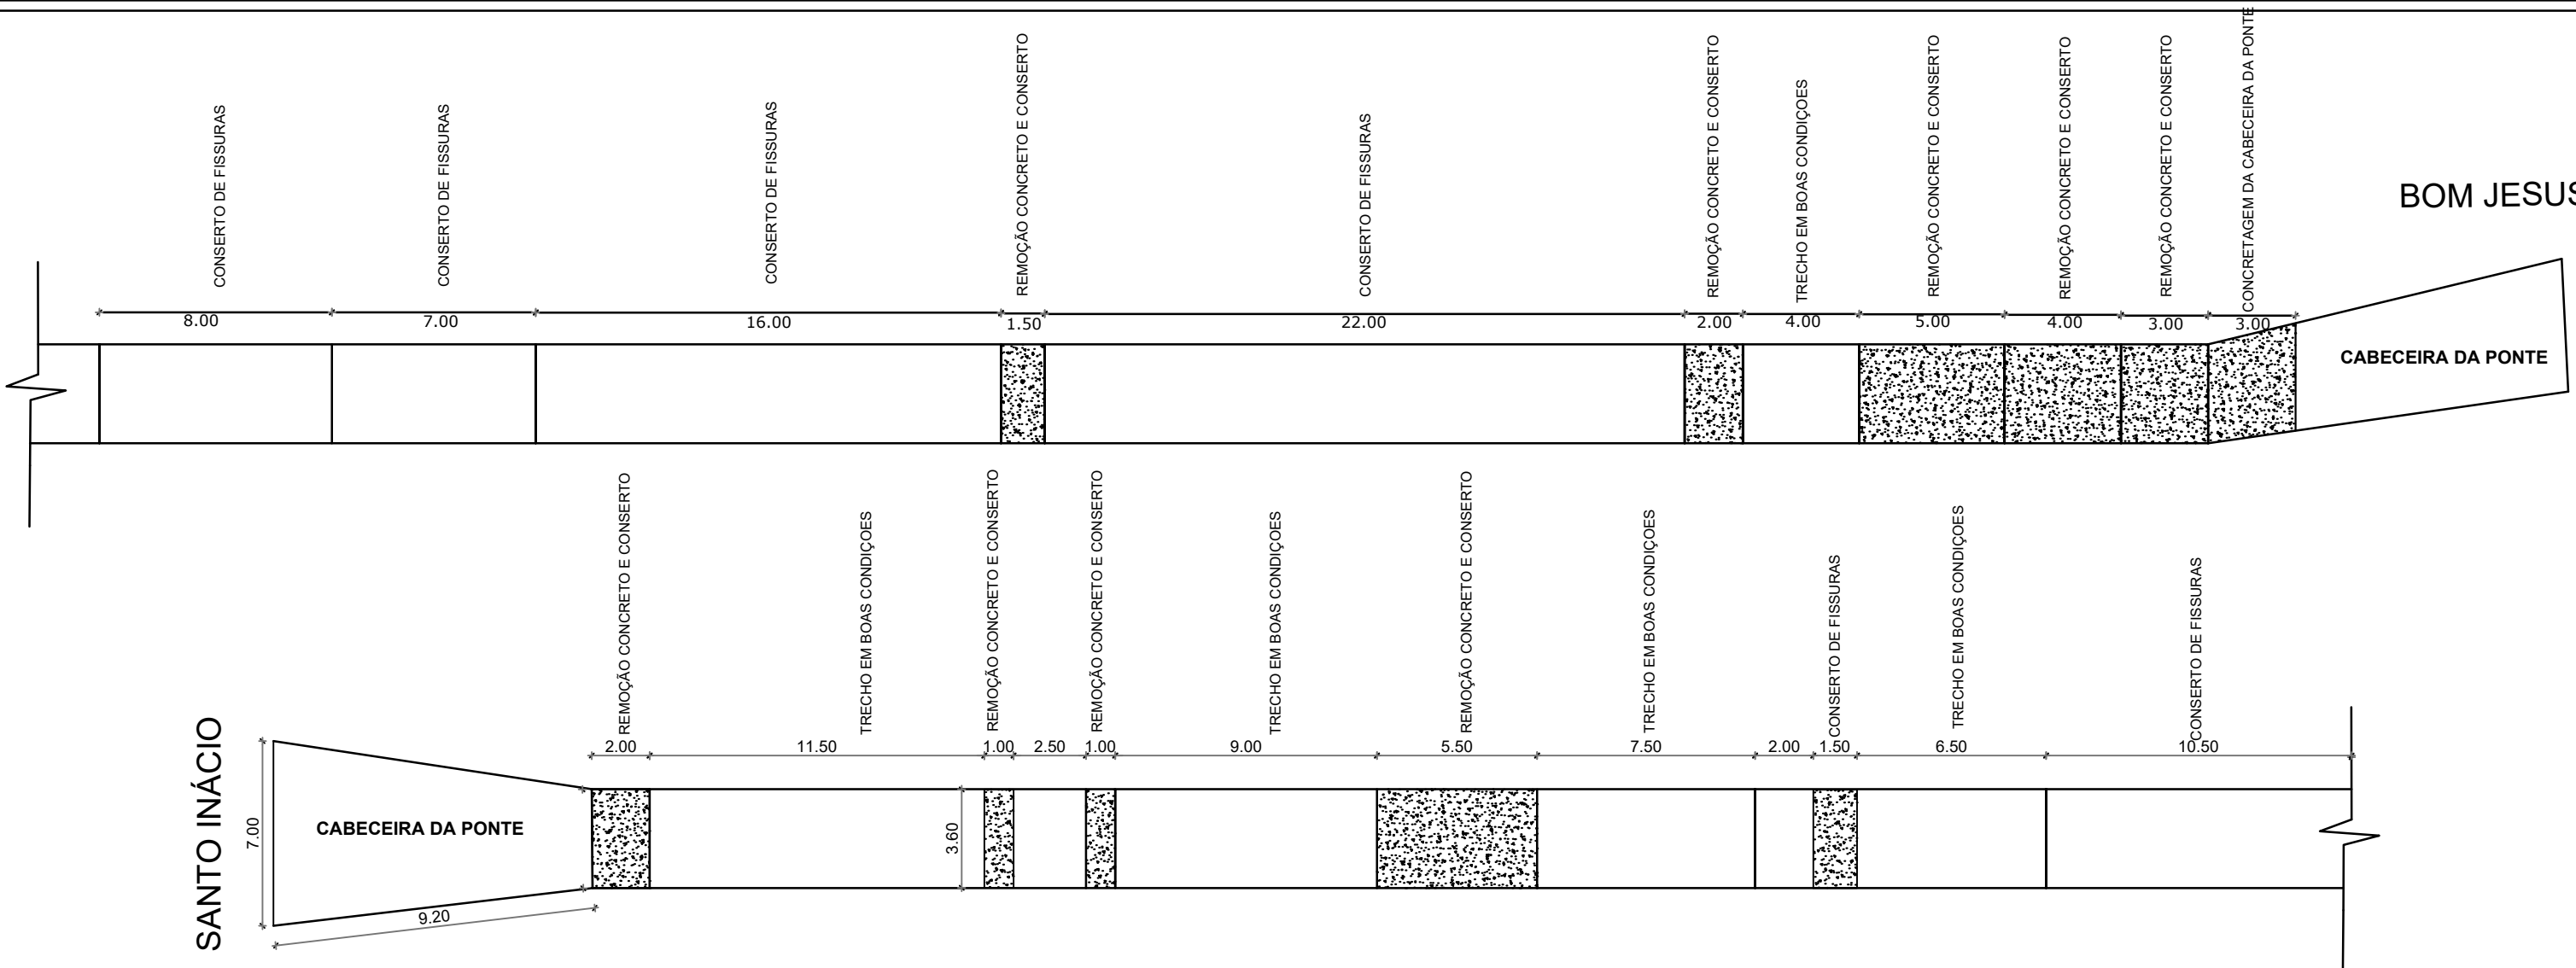
A PONTE POSSUI 0,20 M DE ESPESSURA DE CONCRETO

TRECHOS A REMOVER E CONCRETAR
